高浜発電所3号機の定期検査状況について (蒸気発生器伝熱管の渦流探傷検査結果)

2022年3月30日
関西電力株式会社

高浜発電所3号機のECT信号指示管位置図

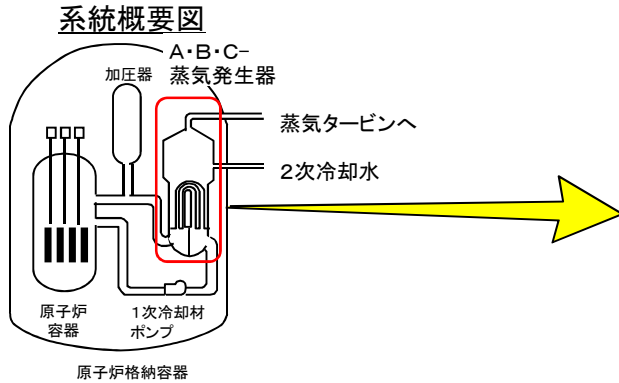
発生箇所

その結果、A-SGの伝熱管2本およびB-SGの伝熱管1本について、有意な信号指示^{※3}が認められました。このうち、A-SGの1本は、高温側の管板^{※4}部に内面(1次側)からの割れとみられる信号指示で、残りの1本とB-SGの1本は、管支持板^{※5}部付近に外面(2次側)からの減肉とみられる信号指示でした。

今後、外面からの信号指示があった伝熱管の外観等を確認するため、小型カメラによる調査等を実施します。また、内面からの信号指示が認められた伝熱管については、発生位置から従来と同様の応力腐食割れ^{※6}と考えられるため、信号指示箇所の詳細調査等を実施する予定です。

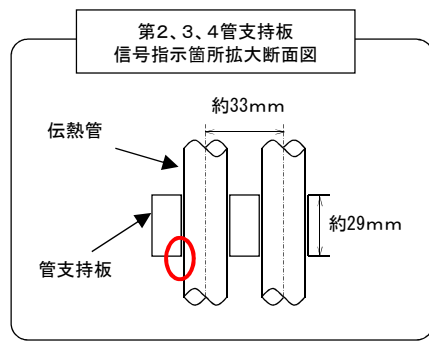
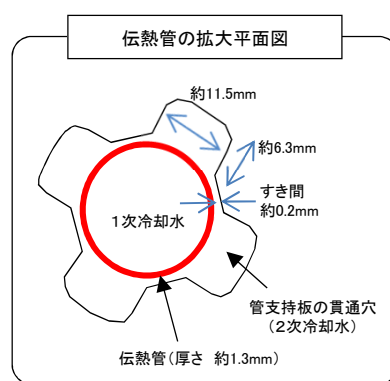
A-蒸気発生器(高温側)上部より見た 伝熱管位置を示す図

<高温側管板部>
 有意な信号
 指示管
 (X9-Y2)

- : 今回内面に指示が認められた位置 (1本)
- (緑) : 既施栓管(外面減肉) (1本)
- (黒) : 既施栓管(拡管部応力腐食割れ) (7本)
- : 既施栓管(拡管部応力腐食割れ以外) (102本)
