高浜発電所3号機の定期検査状況について (蒸気発生器伝熱管の損傷に関する調査状況)

2022年4月25日

関西電力株式会社

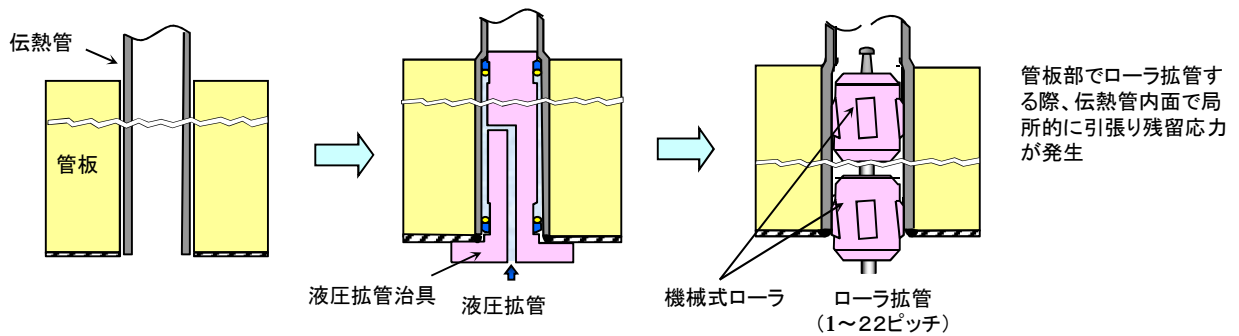
蒸気発生器製造時の管板部の伝熱管拡管方法

信号指示位置は22ピッチローラ拡管
上端部であった

原因は、SG製造時に伝熱管内面のローラ拡管の際に生じた引張応力と運転時の内圧および温度環境が相まって生じる応力腐食割れ(既往知見)であると推定しています。

◆ 損傷が認められた蒸気発生器伝熱管4本については、高温側および低温側管板部で閉止栓（機械式栓）を施工し、使用しないこととします。
