1号機 PCV内部調査の状況について

2022年5月31日

技術研究組合 国際廃炉研究開発機構
東京電力ホールディングス株式会社

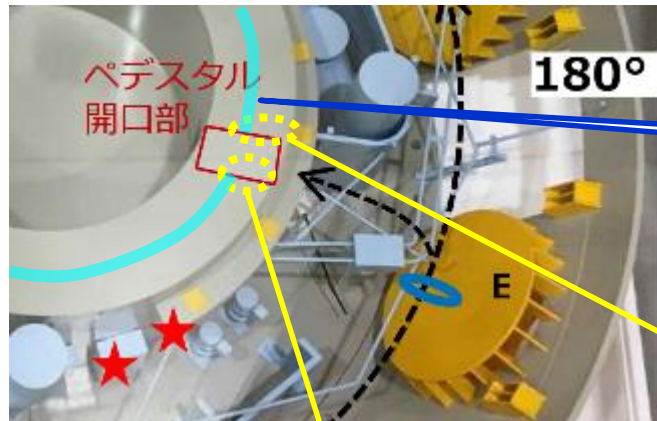
インナースカート

- ✓ これまで確認されていた鉄筋らしきものについて、近接し確認した映像を、建設当時の写真と比較した結果、ペDESTALの鉄筋であることが確認されました。また、インナースカート※も確認されました。
- ✓ 1号機の原子炉圧力容器及び原子炉格納容器の耐震性については、事故後（2016年度）の評価において、ペDESTALが一部欠損していたとしても、支持機能を大きく損なわないことの確認を行っております。
- ✓ 今回確認された調査結果も踏まえ、今後さらに詳細なデータを取得し、改めて評価を行います。

※インナースカート：
ペDESTAL内(鉄筋内側)に設置されている、ペDESTALにかかる荷重をPCV底部(基礎マット)に伝えるための鋼製の円筒形部材

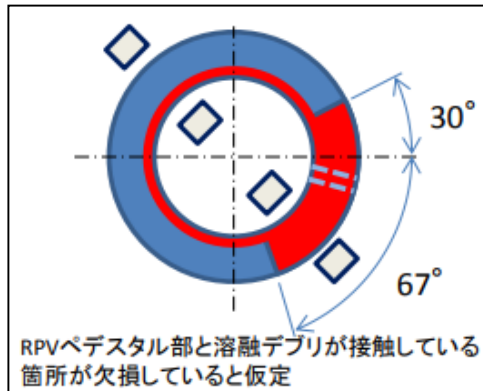
評価結果まとめ

- 国の補助事業「廃炉・汚染水対策事業」にて、2016年度に国際廃炉研究開発機構（IRID）が圧力容器及び格納容器の耐震性・影響評価を実施。
- ペDESTALの一部が高温により劣化・損傷した状態において、コンクリートや鉄筋のひずみ等の耐震性評価を実施したところ、日本機械学会「発電用原子力設備規格 コンクリート製原子炉格納容器規格」の基準値以下であることを確認。

ケース	温度	デブリ侵食	評価項目	発生応力・ひずみ(A)	評価基準値(B)	A/B
No.1	内側800°C 外側800°C	なし	コンクリートひずみ	305μ	3000μ	0.10
			鉄筋ひずみ	155μ	5000μ	0.03
			面外せん断応力	0.23 N/mm ²	1.28 N/mm ²	0.18
No.2	内側1200°C 外側600°C	"	コンクリートひずみ	671μ	3000μ	0.22
			鉄筋ひずみ	286μ	5000μ	0.06
			面外せん断応力	0.39 N/mm ²	1.20 N/mm ²	0.33
No.3	"	あり	コンクリートひずみ	1246μ	3000μ	0.42
			鉄筋ひずみ	652μ	5000μ	0.13
			面外せん断応力	0.69 N/mm ²	1.44 N/mm ²	0.48
