# 1F-1/2号機SGTS配管一部撤去の状況について

2022年6月3日

東京電力ホールディングス株式会社

# 1. 1 / 2号機SGTS配管撤去ワイヤーソーの配管噛み込み事象について **TEPCO**

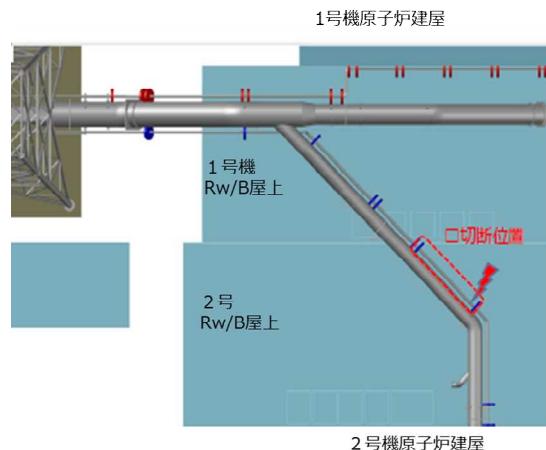
図1：切断位置

- SGTS配管の切断時、約9割切斷したところでワイヤーソーの刃が配管に噛み込み停止した。
- ワイヤーソーの正／逆回転、切断装置付帯ワインチで刃の上下作用により噛み込み解消を試みたが、解消しないことから切断装置の把持状態を解除し、クレーンにて切断装置の吊り下ろし作業を完了した。

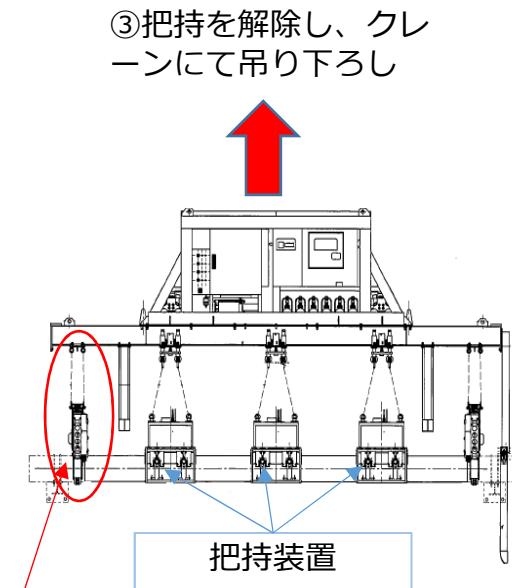
図3：吊り天秤概要

- ①ワイヤーソー正/逆回転
- ②切断装置ワインチで刃の上下作用
- ③把持を解除し、クレーンにて吊り下ろし

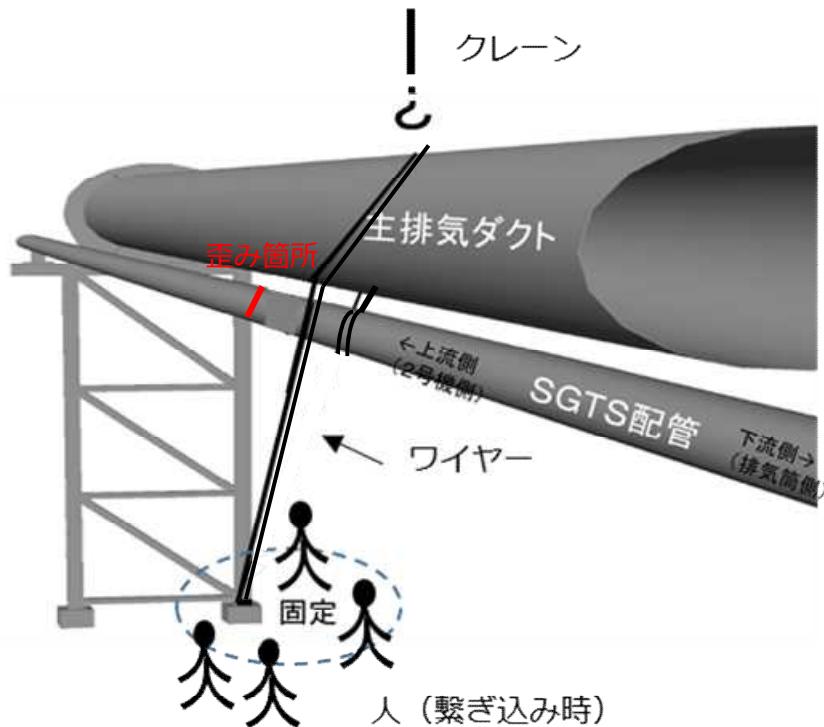
作業イメージ図

- 4月19日、現場調査の一環として、SGTS配管の状況を確認することを目的に、当該配管の写真撮影を行った。その後、撮影した写真の確認を行っていたところ、3月27日の作業において刃が噛み込み、切断作業を中断した配管部分に歪みを確認した。
- 4月20日、SGTS配管の歪み拡大防止の観点から、SGTS配管をワイヤーで主排気ダクトに固定する処置を講じた。
- なお、周辺ダストモニタやモニタリングポストの指示値に有意な変動がないことを確認しており、環境への影響がないことを確認した。
- ワイヤーでの固定は緊急対応として作業を実施した。人が近づける線量であることを事前に確認したうえで、可能な限りクレーンで遠隔で作業を行い、作業員の被ばく線量を計画線量内で管理した。

- ① クレーンでワイヤーロープを吊りさげSGTS配管上部から垂らす。
- ② 下でワイヤーロープの端部を繋ぎ込む。
- ③ クレーンにて引き上げ主排気ダクト上部を通して再度下へ垂らす。
- ④ 下でSGTS配管の主排気ダクトを支える土台へ固定を行う。

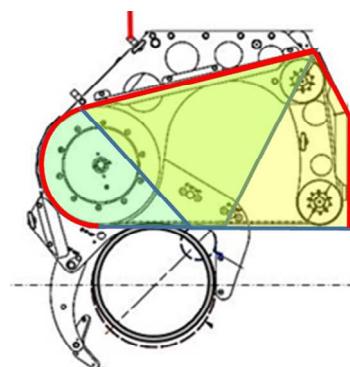
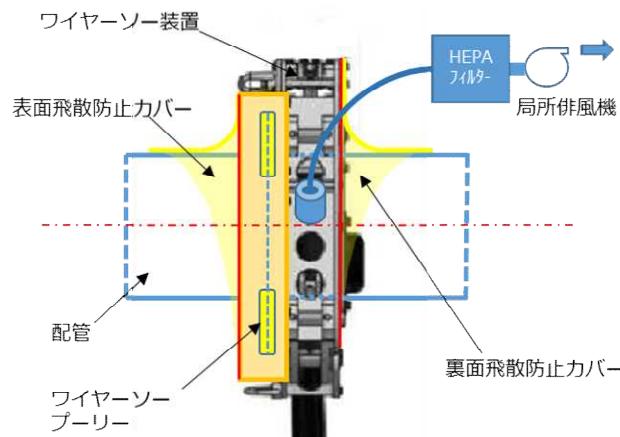
- 切断完了後配管を地上へ吊り降ろし、小割荷受けエリアで切斷面を目視確認したところ、切斷面の片方（2号機側）にウレタンが充填されていないことを確認した。
- 配管切断にあたってはダスト飛散防止対策を目的に飛散防止カバーの取り付け、切斷箇所への飛散防止材の散布及び局所併風機によるダストの吸引の対策を行ったうえで慎重に切斷作業を行っており、仮設ダストモニタの指示値は管理基準値に至っていないことを確認している。  
■管理基準値 $5.0 \times 10^{-4}$  (Bq/cm<sup>3</sup>)。今回の最大値 $1.0 \times 10^{-4}$  (Bq/cm<sup>3</sup>)
- なお、周辺ダストモニタやモニタリングポストの指示値に有意な変動がないことを確認しており、環境への影響がないことを確認した。今後も引き続き、切斷作業時の飛散防止対策とモニタの監視を行い、慎重に作業を進めてまいる。
- ウレタンが未充填であった切斷面について、配管細断場所である4号カバーへの運搬前に、飛散防止材を散布しゴムキヤップ及び難燃シートで養生を実施した。
- 尚、ウレタンが充填された反対側の切斷面（排気筒側）について、充填から約10ヶ月経過しているが、切斷面の状態からウレタンの劣化等による隙間は発生しておらず、十分に閉塞されていることを確認した。
- 今後も配管切斷時にウレタンの充填状態の確認を行い、万が一ウレタンに隙間が見られる場合は飛散防止材を散布し養生を行う。

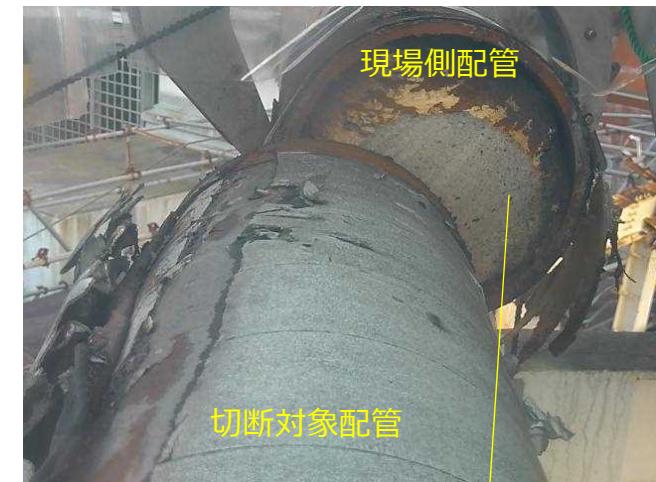
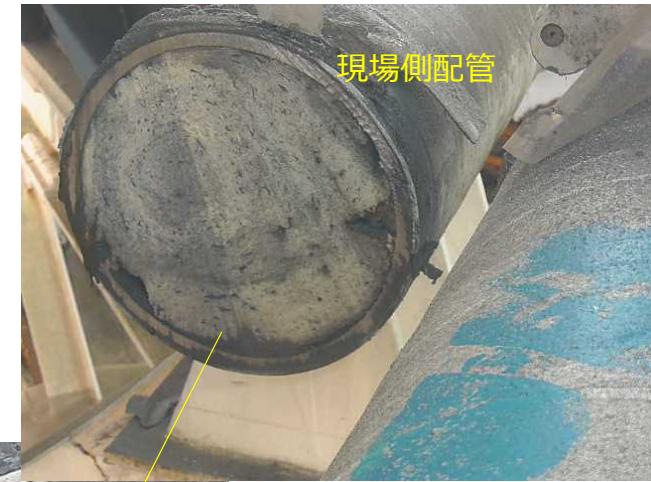
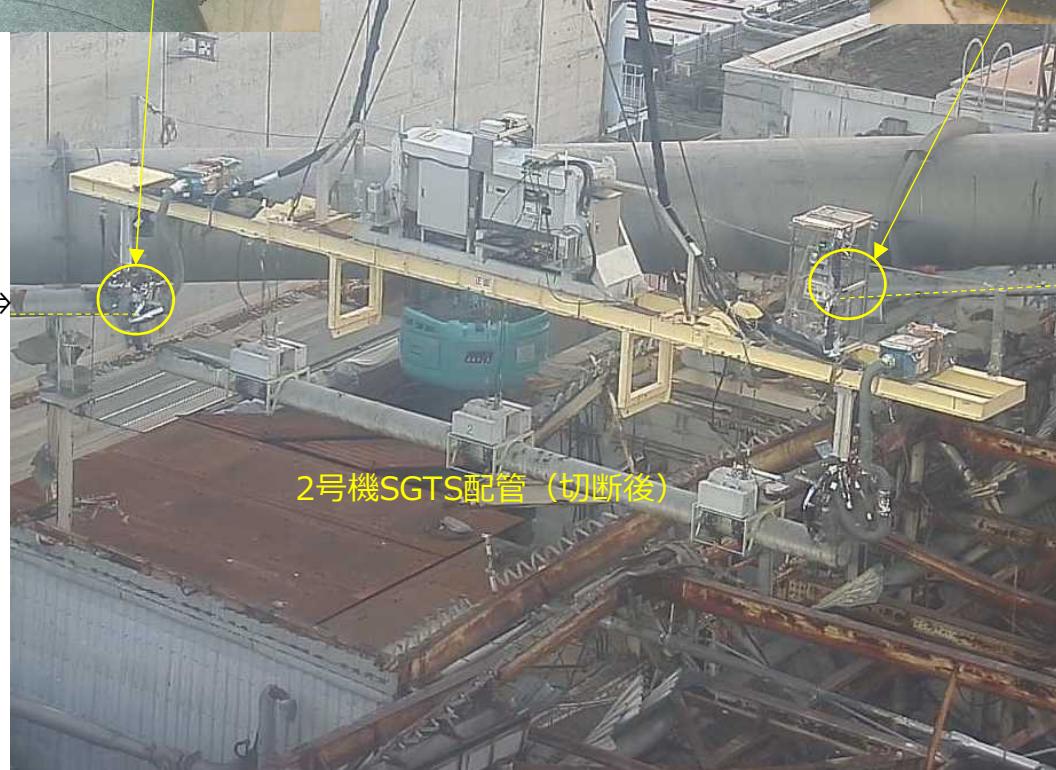
## <参考> 2号機SGTS配管の状況（現場側）

- モックアップの知見から、ウレタン注入口から左右約40cmの範囲にウレタンが充填されているものとして切断を実施した。しかしウレタンの広がりが想定より少なかったため、切断箇所がウレタン充填部から下流側（排気筒側）へ数cm外れたものと推定する。

- ウレタン注入口から左右約25cm以内の範囲を切断する。
- カメラ映像で切断範囲を確認するため、下記の対策を実施する。
  - 切断装置の真上へカメラを追加
  - 切断装置へレーザーpointerを取り付け、目印として約25cmの位置へ照射する。

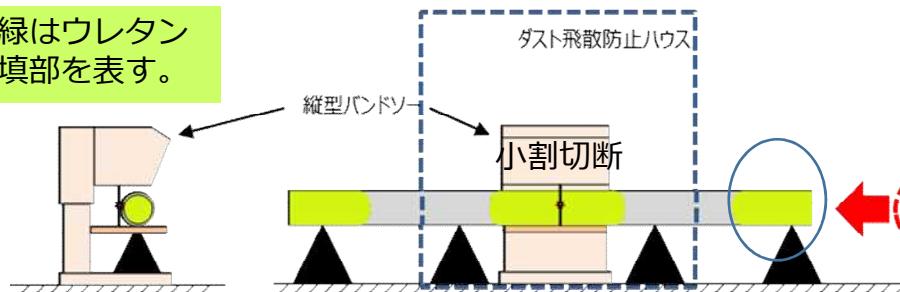
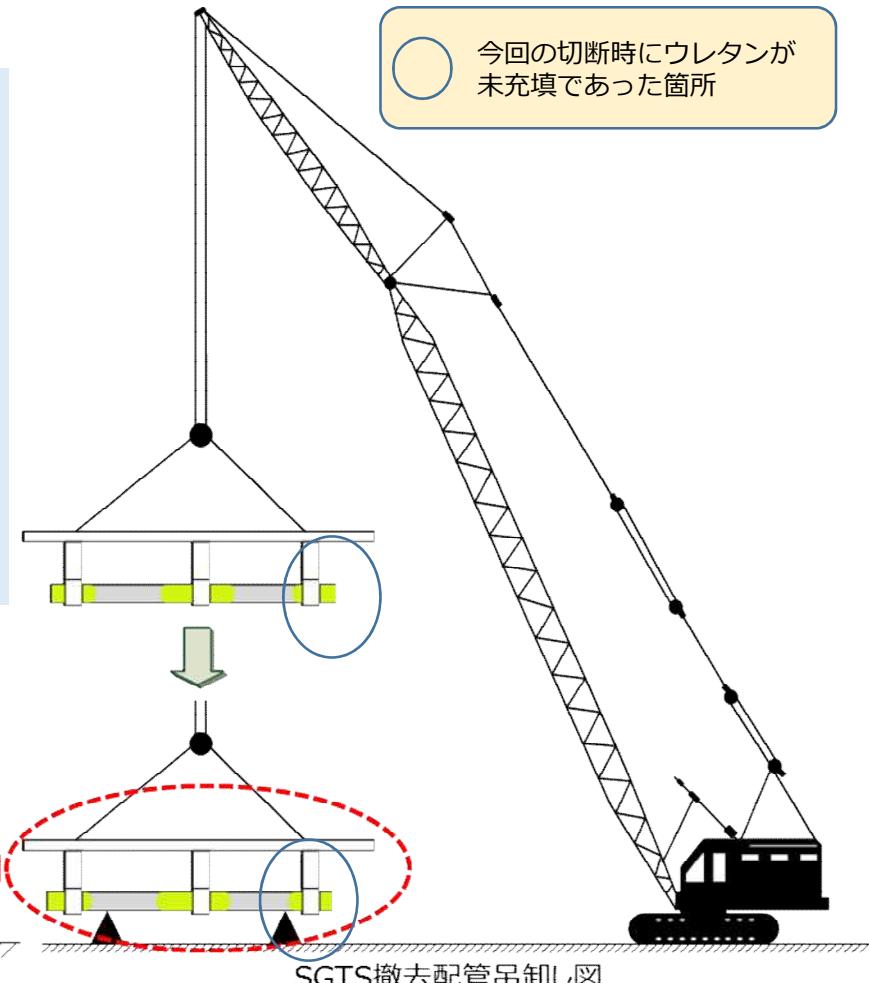
- 配管の小割（切断）を行った後、4号機力バーへ運搬を実施した。
- 小割（切断）した切斷面にウレタンが充填されており、隙間が無いことを確認した。

黄緑はウレタン充填部を表す。

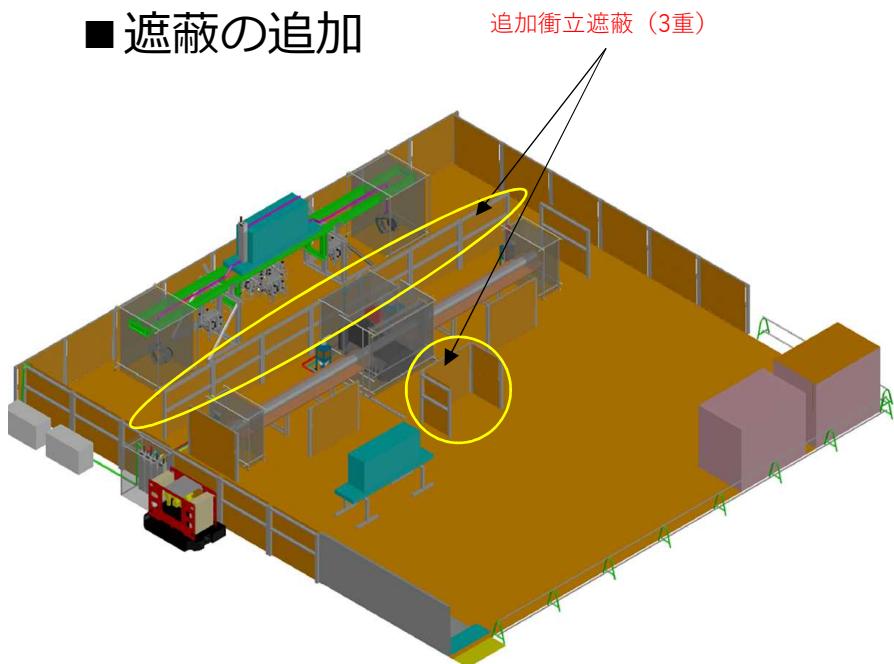
追加衝立遮蔽（3重）

配管の線量測定で得た知見から、追加の線量低減対策を検討

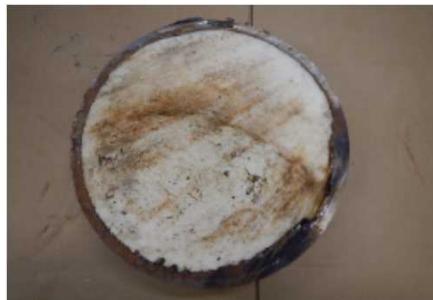
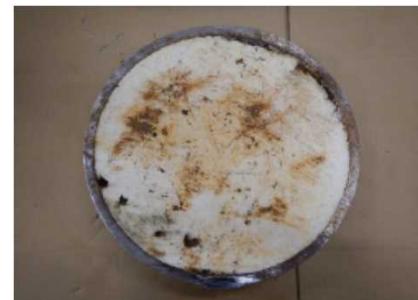
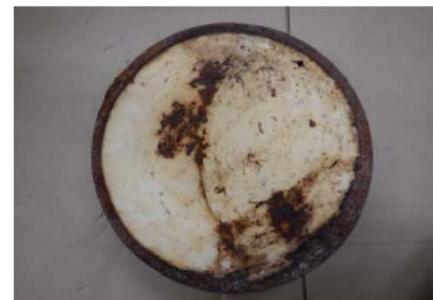
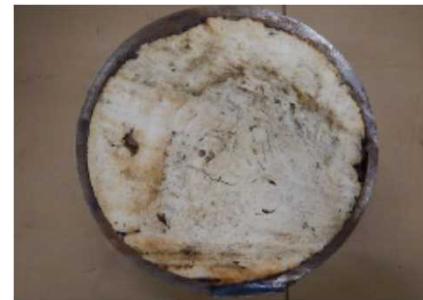
モックアップ場保管のサンプル品

- 配管撤去準備作業として、2021年9月8日～9月26日にかけて発泡ウレタンを注入。
- 実施計画変更申請時に参考としていた要素試験時のウレタン注入配管は、手作業でウレタンを注入し、県外へ運搬を実施するなど実機と異なる条件で扱ったものであり、8ヶ月で一部に隙間が見られた。
- 現在経過観察しているウレタン注入配管は実機と同じウレタン注入装置で注入を実施し、運搬も実施しておらず、実機と同様の条件のものである。
- 注入後、8ヶ月程度経過しているため、状態変化について2021年7月の構外モックアップ時の注入済ウレタン（厚さ約100～300mm, 約10か月経過）を2022年6月に確認。
- 結果として、ウレタンの状態変化による隙間が発生していないことから問題が無いことを確認した。
- この結果からSGTS配管のウレタンについても隙間は発生していないと想定するが、切断後に確認し検証を行う。

暗室の状態で反対側から照明を当てて、配管とウレタンの間に隙間が無いことを確認。

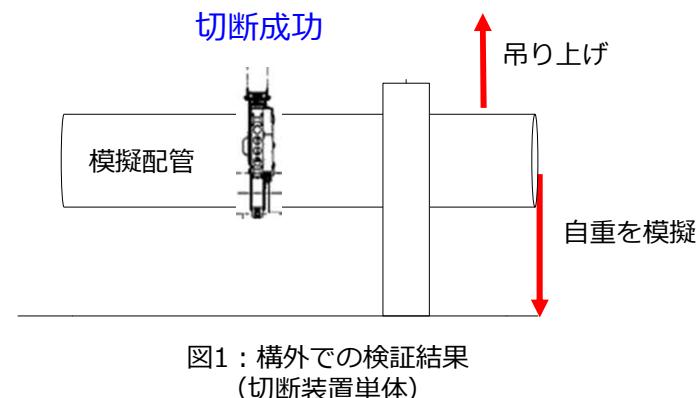
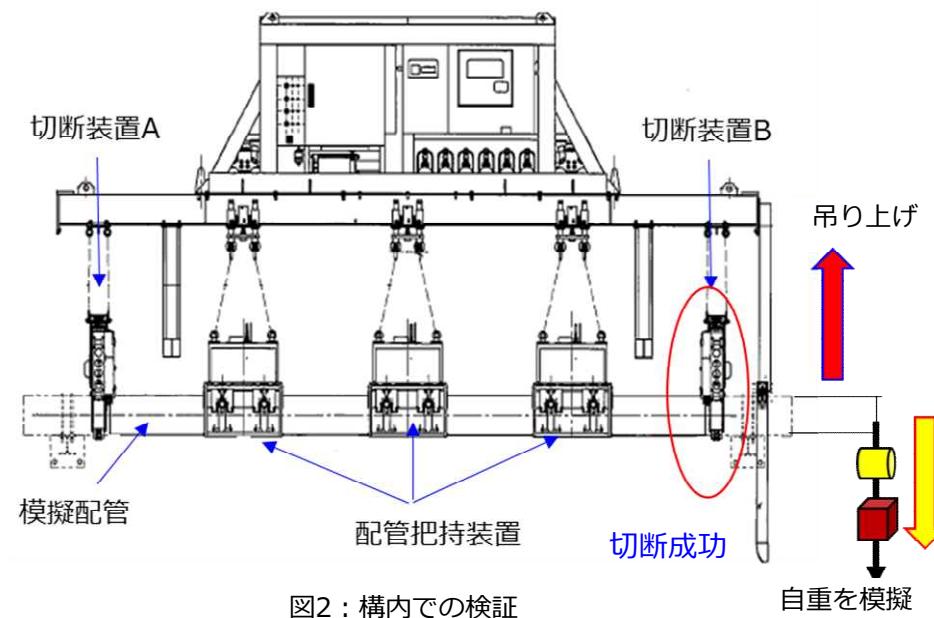
- 構内、構外において、上流側（2号機側）配管の自重を模擬した配管による切断確認を行い、切断装置ワイヤーソーの刃の噛み込みがなく切断できることを確認した。

- 上流側（2号機側）の配管を把持し、クレーンで上方へ引き上げることで切断面の圧縮力を低減する。

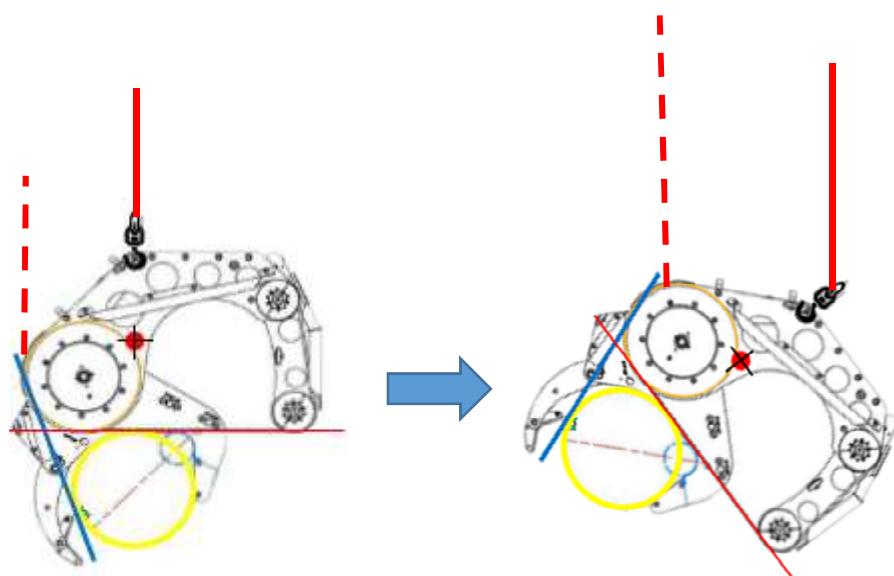
図1：構外での検証結果  
(切断装置単体で角度を変更)

- 構内、構外において、上流側（2号機側）配管の自重を模擬した配管による切断確認を行い、切断装置の角度を変更することで、切断面へ圧縮力が掛かった状態においても切断装置ワイヤーソーの刃の噛み込みがなく切断できることを確認した。

- 切断装置の角度を調整し、切断終了付近の切断面積を小さくすることで噛み込みを防止することを検討。

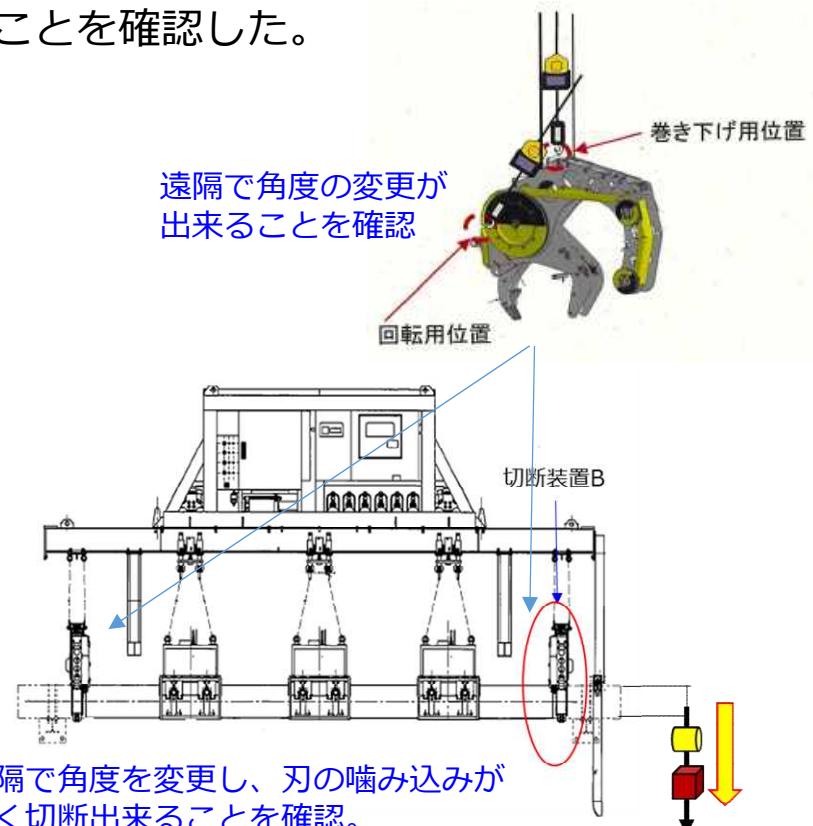
図2：構内での検証 (吊り天秤)

遠隔で角度を変更し、刃の噛み込みが無く切断出来ることを確認。
