東海再処理施設の廃止措置計画変更認可申請対応等について

令和4年6月1日
再処理廃止措置技術開発センター

ガラス固化技術開発施設（TVF）における 固化処理状況について

日本原子力研究開発機構（JAEA）

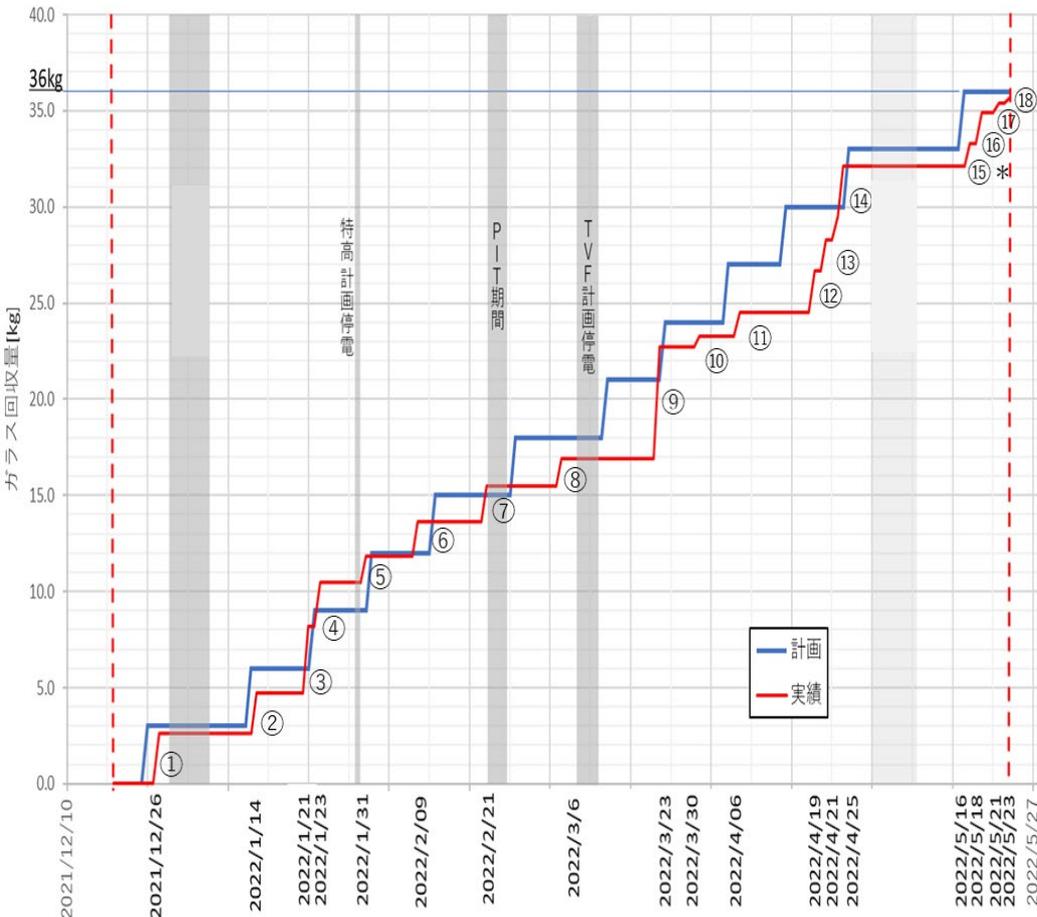
残留ガラス除去作業 ガラス回収量推移

- ✓ 溶融炉内部の観察を行い、炉底部(炉底部補助電極間及び西側炉底傾斜面上部)に白金族濃度が高いと考えられる残留ガラスを確認した。
- ✓ 5月23日までに約35.7kg(約99%)の残留ガラスを回収した。

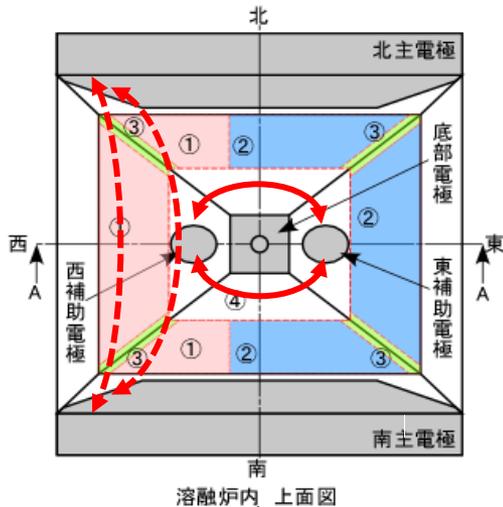
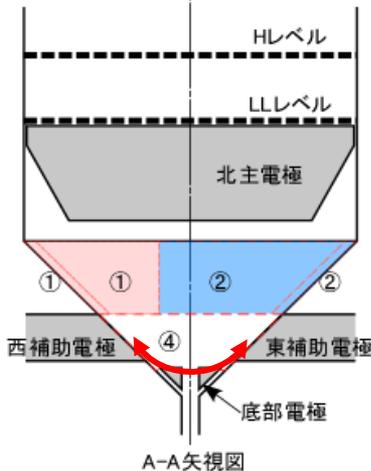
溶融炉内 上面図

- ✓ 終了の判断は、これまでと同様の判断基準(ITVカメラ映像によりガラスが残留していないこと、電極表面が確認できること、谷部が確認できること等)とした。
- ✓ 今回の残留ガラス除去作業では、これまでに経験のない西側傾斜面上部に残留ガラスの堆積が確認されたことから、終了判断は、この堆積状況を踏まえ、エリア分けを見直して判断する。

→ : 補助電極間電流回り込み
 - - - : 主電極間電流回り込み

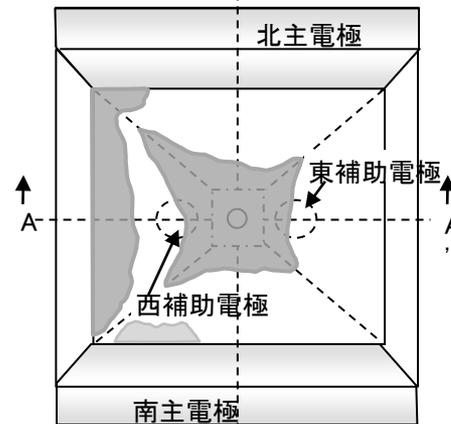
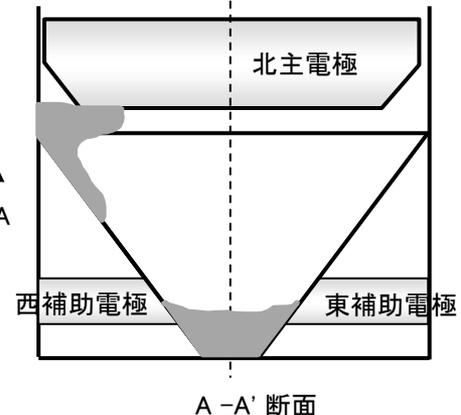
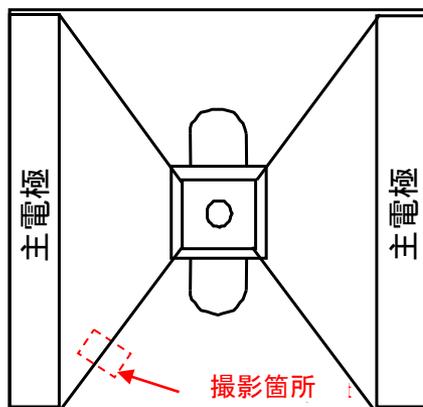
残留ガラスの状況

付着ガラスが黒く見えている

炉壁に残ったガラスは炉壁表面と識別することができる

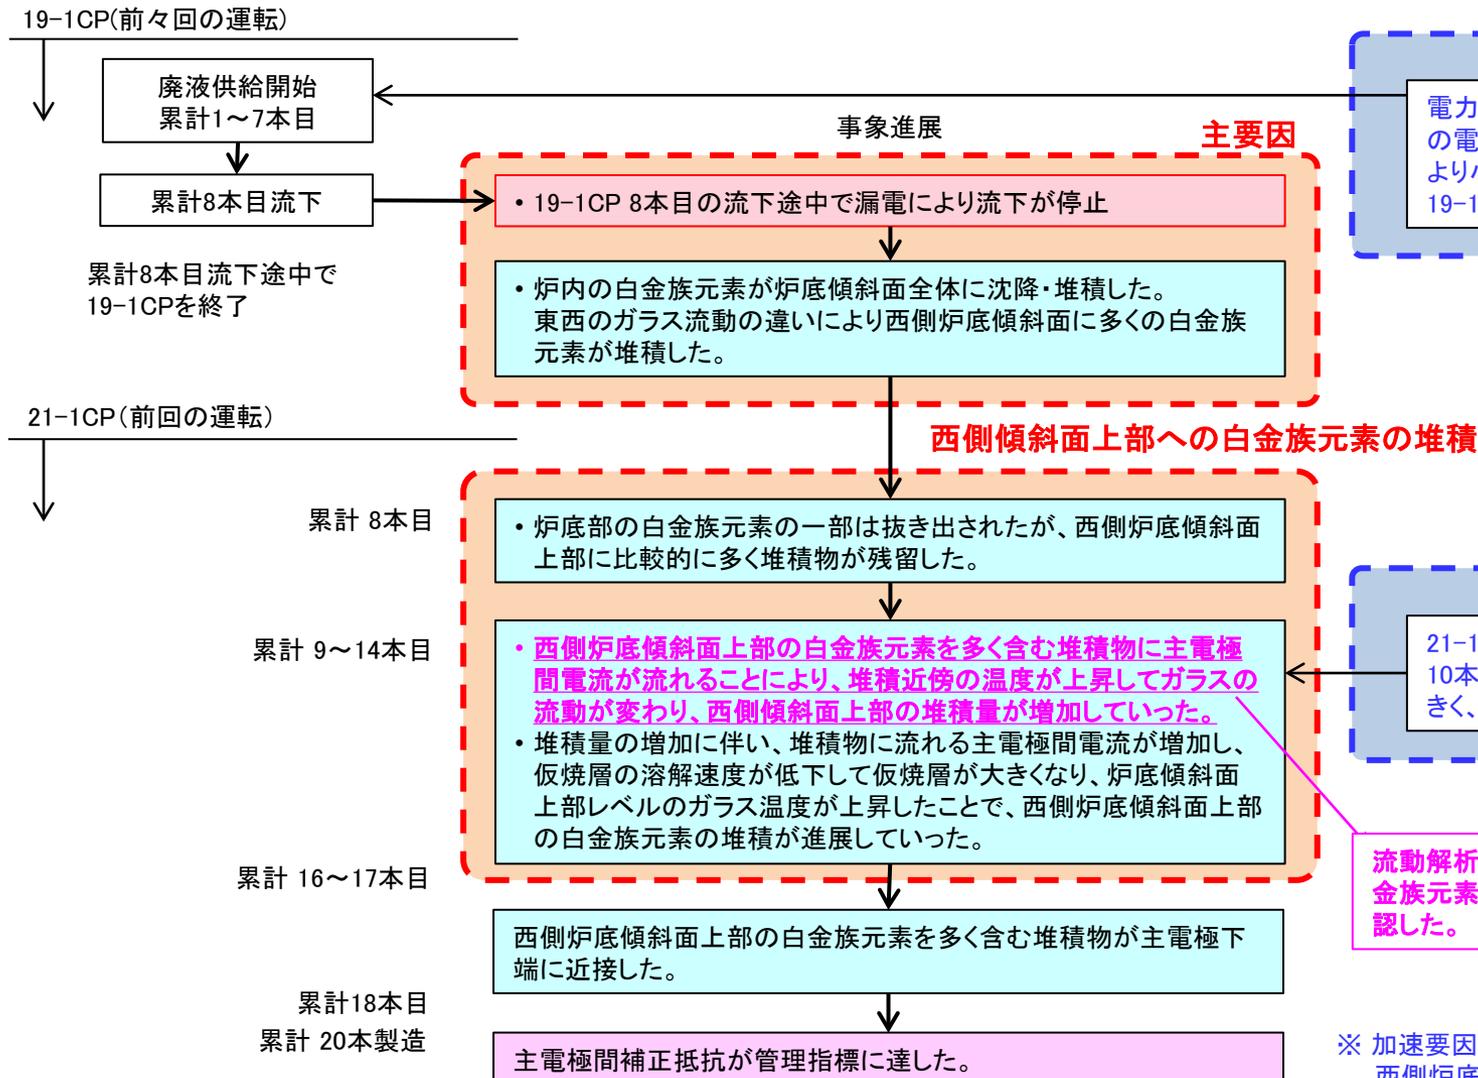
【主たる推定シナリオの炉内状態イメージ】

【運転データの詳細調査、流動解析の結果を基に推定した主電極間補正抵抗が低下したシナリオ】

- ✓ 前々回の運転(19-1CP)の運転停止前、**流下停止事象により炉内に白金族元素を保有した状態で炉底加熱を繰り返したため、西側傾斜面に多くの白金族元素が堆積した。**
- ✓ 前回の運転(21-1CP)の初期、西側傾斜面上部に堆積した白金族元素(**電気抵抗がガラスに比べ小さい**)に流れる**主電極間電流が多くなり、堆積した領域の温度が上昇した。その領域に沿ってガラスの流動が変わり、西側傾斜面上部の堆積量が増加していった。**

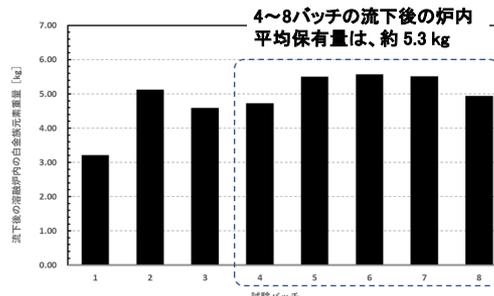
流下後の溶融炉内白金族元素重量
(2号炉コールド作動試験データ)

- ・溶融ガラスを約120kg流下したところで流下が途中停止した(通常300kg流下)。
- ・残り180kgを流下するために、再度、炉底加熱を行い、流下を試みたが、同様に流下が停止したことから、一旦保持運転(炉底低温運転)に移行した。
⇒ 残り180kgの流下で拔出される白金族元素(約1.6 kg)が炉内に残り、約6.9kg(約5.3kg + 約1.6 kg)の白金族元素の一部が炉底部及び炉底傾斜面に沈降・堆積した。

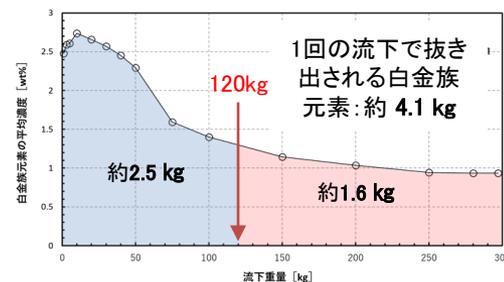
流下重量と白金族元素濃度の関係
(2号炉コールド作動試験データ)

白金族元素重量は、流下重量等で補正した値

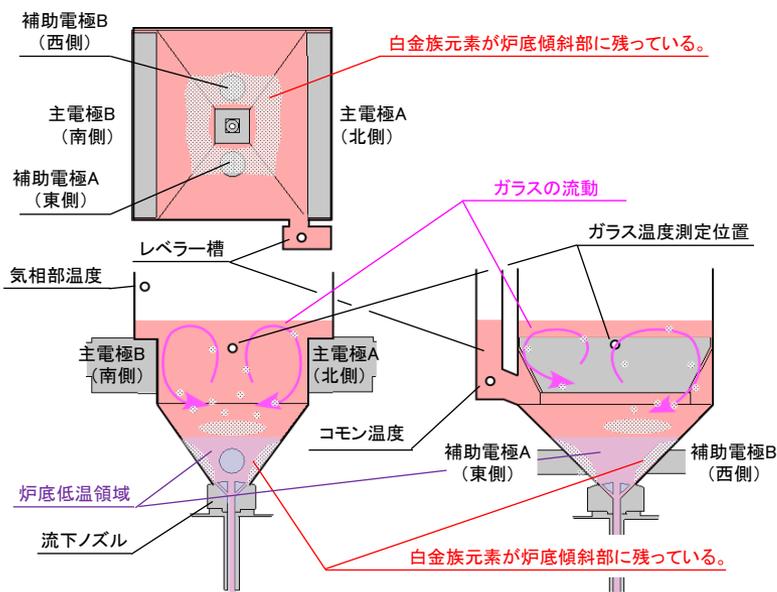
流下の途中停止により、残り180kgの流下で拔出される白金族元素(約 1.6 kg)が炉内に残り、19-1CP終了時には、最終的に炉内に約6.9 kg(約5.3 kg + 約1.6 kg)の白金族元素を保有する状態となった。

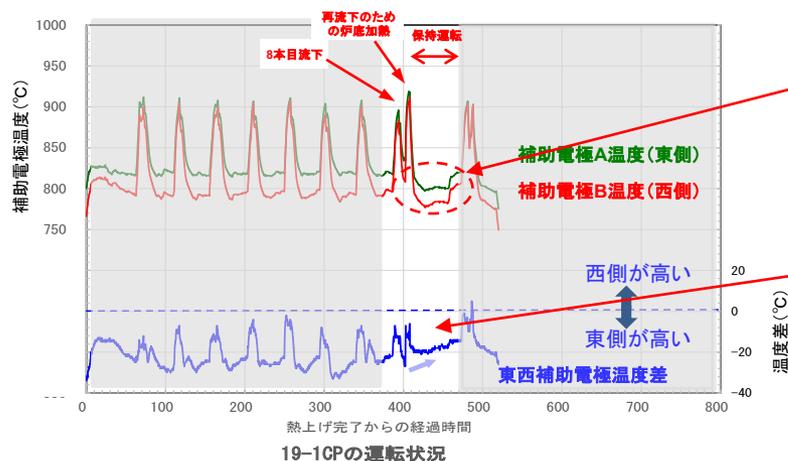
✓ 再流下のための炉底加熱後の保持運転では、炉底低温運転ができています。

✓ 8本目の流下(途中停止)とその次の炉底加熱後、西側と東側の補助電極温度差が小さくなっていることから、西側に多く堆積したものと推定した。

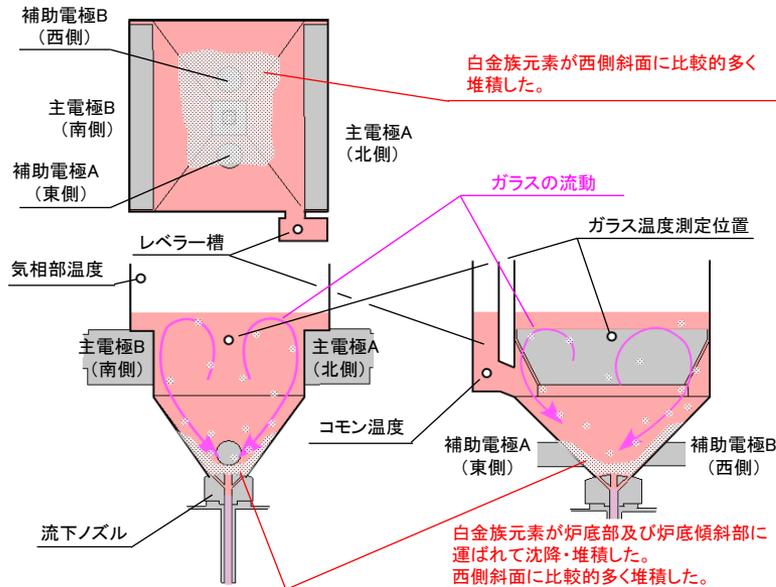
【再流下のための炉底加熱時の炉内推定イメージ】

- ・保持運転後、再流下のための炉底加熱を2回行った。
- ・炉底加熱のガラスの流動により、ガラス中の白金族元素が炉底部及び炉底傾斜部に運ばれて沈降・堆積した。

- ・再流下では開始直後に流下停止事象が発生し、数kgしか流下ができなかったため、炉底部及び炉底傾斜面に沈降・堆積した白金族元素を抜き出すことができず、炉底部及び炉底傾斜面に残った。
- ・西側の補助電極温度が上昇していることから、西側炉底傾斜面に白金族元素が多く堆積した。

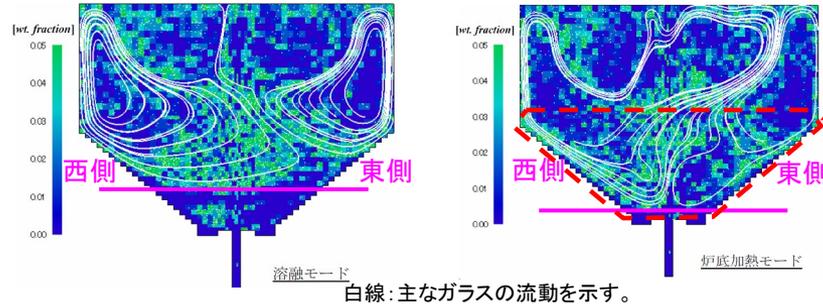
炉底低温運転時の流動
(炉底ガラス温度: 830°C)

炉底部のガラス温度を上げた場合の流動
(炉底ガラス温度: 1000°C)

炉底部を加熱することにより、炉底部までガラスの流動が達し、粒子が炉底部及び炉底傾斜面の全体に運ばれる。

炉底加熱を繰り返したことにより、炉内に保有する白金族元素は炉底部全体に運ばれ、多くの白金族元素が炉底傾斜面に沈降、堆積した。

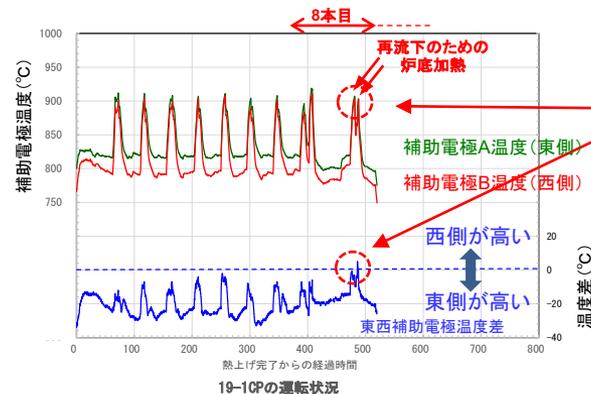
- ✓ 運転開始から補助電極温度は、東側の方が高かったが、再流下のための炉底加熱時に西側の補助電極温度が上昇して温度差がなくなった。
- 炉底加熱時の主電極-流下ノズル間通電の電流は、電気抵抗が低い西側傾斜面の堆積物流れ、西側の補助電極温度が上昇する。

東側より西側炉底傾斜面に多くの白金族元素が堆積していることから、炉底加熱時の主電極-ノズル間電流が西側に流れやすくなり、西側の補助電極温度が昇温した。

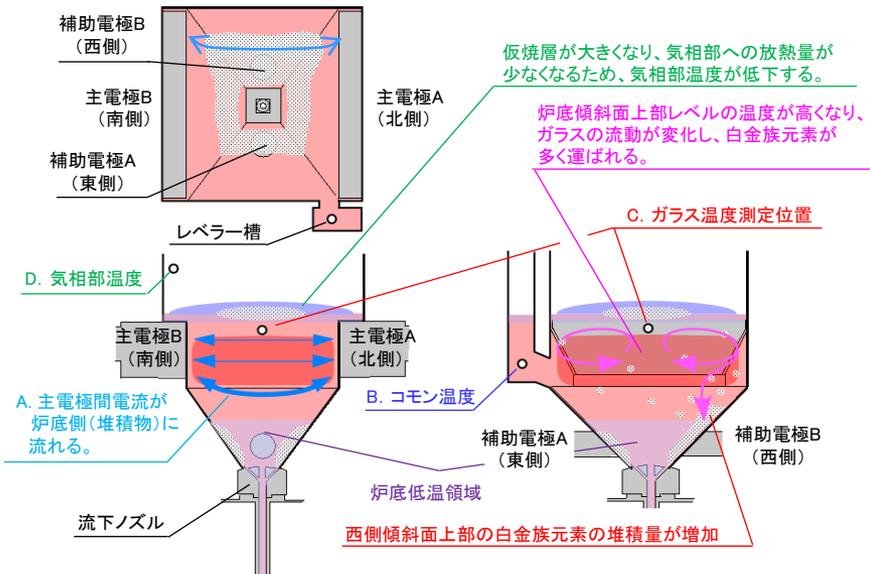
【運転前半(2~7本目)の炉底低温運転中の炉内推定イメージ】

- ・西側炉底傾斜面上部の堆積物(白金族元素を多く含ため電気抵抗が小さい)に流れる主電極間電流が多くなり、炉底傾斜面上部レベルのガラス温度(コモン温度)が上昇した。
- 西側炉底傾斜面上部の白金族元素を多く含む堆積物に主電極間電流が流れることにより、堆積近傍の温度が上昇してガラスの流動が変わり、西側傾斜面上部の堆積量が増加していった。
- 仮焼層付近のガラスに流れる主電極間電流が減少したため、当該付近の温度が低下し、供給した原料の溶け込み速度が低下した。
- ・仮焼層が大きくなって溶融ガラスの表面を覆い、気相部への放熱が少なくなり、気相部温度が低下した。
- ・炉底傾斜面上部の白金族元素の堆積量が増えることにより、より多くの主電極間電流が堆積物に流れ、上記の事象が加速していった。

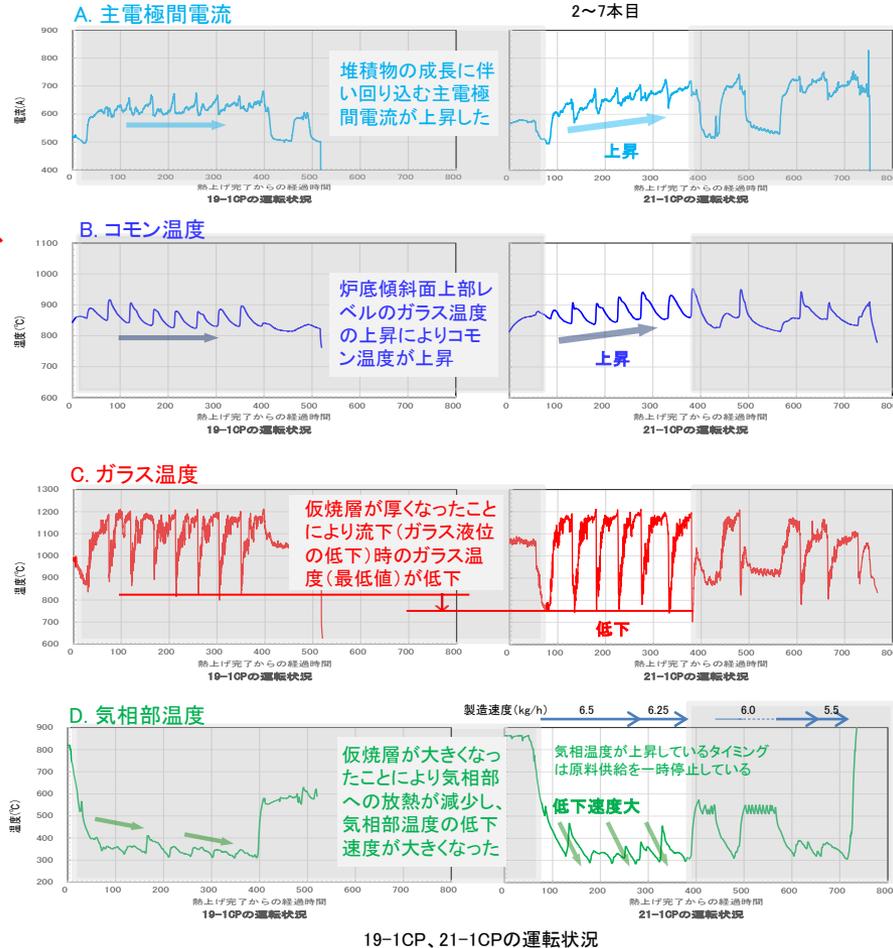
21-1CP開始時から、炉底傾斜面上部の堆積物(白金族元素)に主電極間電流が流れ、炉底傾斜面上部の温度が高くなった。また、主電極間電流が炉底傾斜面上部の堆積物(白金族元素)に流れることにより供給した原料の溶け込み速度が低下したため、仮焼層が厚く、大きくなり、ガラス温度(最低値)が低下し、気相部温度の低下速度が大きくなった。

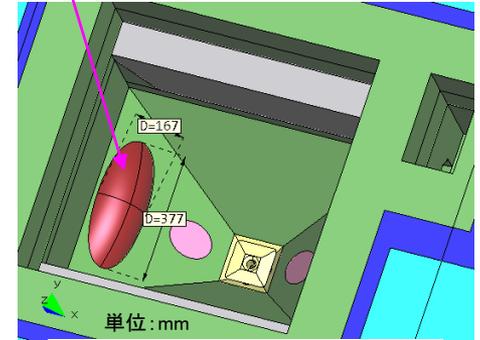
堆積物の模擬状態

西側炉底傾斜面上部に、白金族元素濃度20 wt.%相当の比抵抗を設定

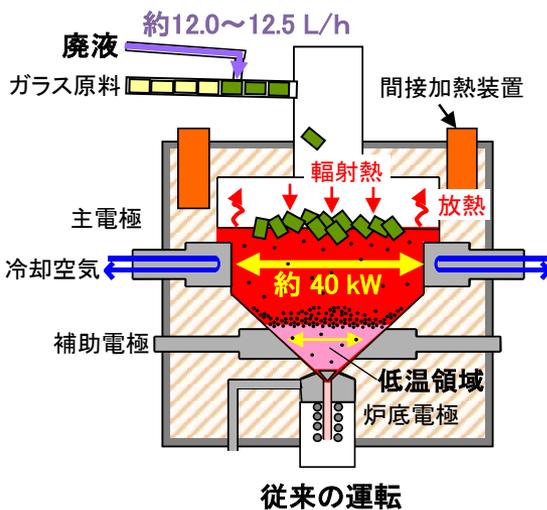
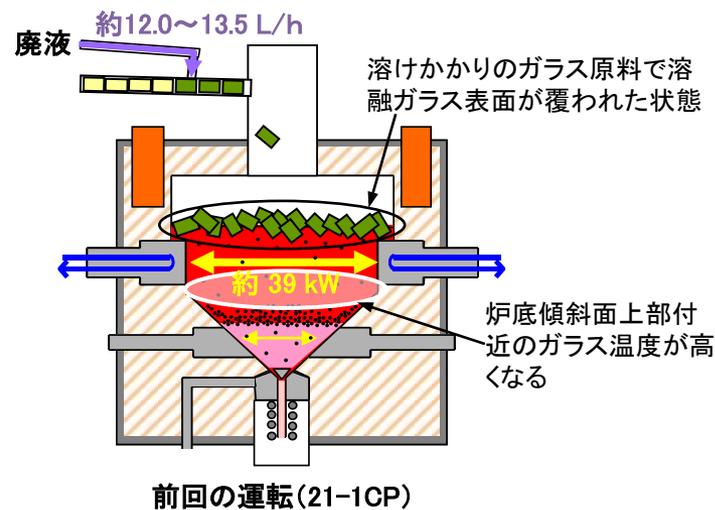
- 廃液供給速度が大きく、主電極間電力が小さい場合、ガラス原料が溶け難くなり、**溶けかかりのガラス原料(仮焼層)で溶融ガラスの表面全体が覆われ、さらにガラス原料が溶け難くなる(仮焼層が厚くなる)。**
- 仮焼層が厚くなると、溶融ガラス表面からの放熱量が小さくなるため、**炉底傾斜面上部付近のガラス温度が高くなり、この部分の炉壁に多くの白金族元素が運ばれる流動が生じ、白金族元素の堆積を助長した可能性が考えられる。**

高経年化対策として溶融炉電力盤の交換を行っており、新旧電力盤の特性(電力指示値と実出力の差)の相違によるもので、電力盤の点検結果に基づき、**実出力が40 kWになるよう主電極間電力を管理する。**

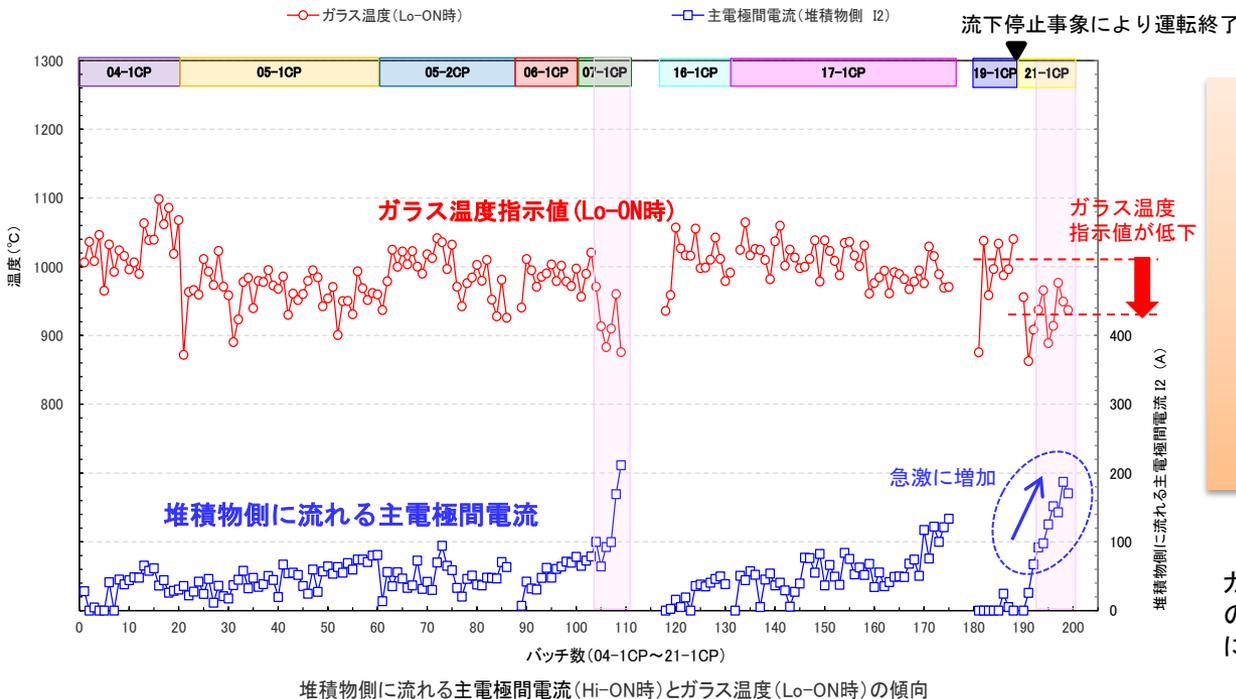
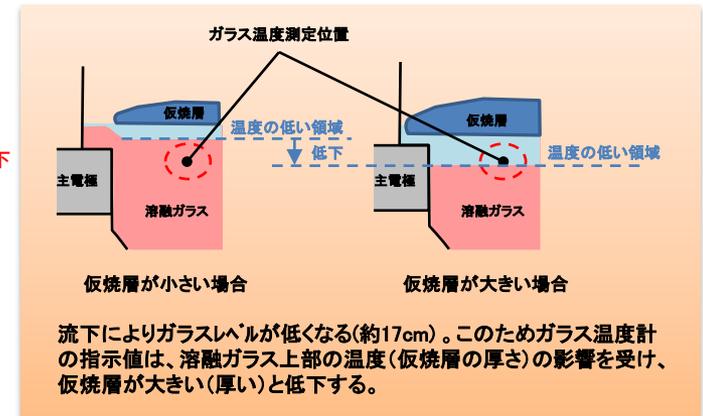
流下後(Lo-ON時)の炉内イメージ

- 前回の運転(21-1CP)で白金族元素が堆積した原因調査において、白金族元素の堆積に伴い次の運転データの変化の傾向を確認した。
 - 白金族元素の堆積が進行すると堆積物に流れる主電極間電流が急激に増加する。
 - 堆積物に主電極間電流が流れると、熔融ガラスに流れる主電極間電流が小さくなり、仮焼層の溶解速度が低下し、仮焼層が大きく(厚く)なる。
 - 仮焼層が大きく(厚く)になると、流下によりガラスレベルが下がった際(Lo-ON時)、厚くなっている仮焼層の影響を受けてガラス温度指示値は低下する。
- 今回の運転から、これらの運転データを白金族元素の堆積状況の推定に活用していく。

ガラス温度指示値は、ガラスレベルが低くなると仮焼層の影響を受けることから、Lo-ON時のガラス温度指示値により評価した。

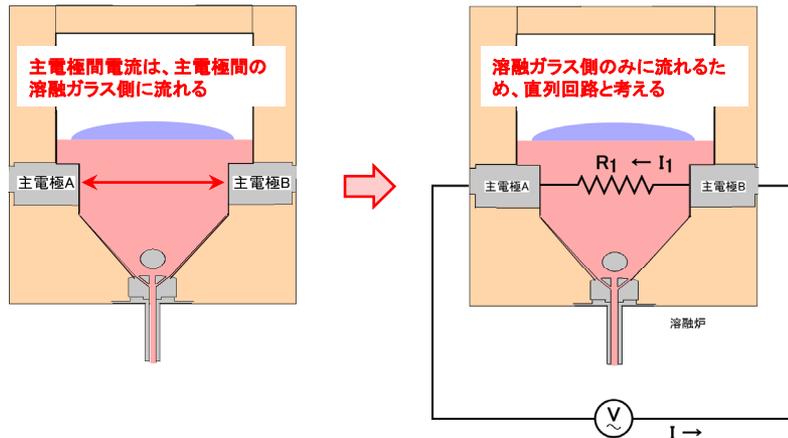
① 炉底傾斜面に堆積物がない状態(運転初期)

炉底傾斜面上部の堆積物が主電極に近接すると、主電極間抵抗が低下し、堆積物に主電極間電流の一部が流れる。
 主電極間通電は電力制御(電圧を調整)であり、主電極間電圧(V)及び電流(I)の実測値から堆積物に流れる主電極間電流(I_2)を求めることで、炉内観察結果で確認した炉底傾斜面上部の堆積物の状態を評価した。

- ① 炉底傾斜面に堆積物がない状態では、主電極間電流は溶融ガラス側のみを流れることから主電極間抵抗(V/I)は、溶融ガラス側の抵抗(R_1)となる。
 - ② 主電極に近い位置に堆積物がある状態では、主電極間電流が堆積物側にも流れることから、主電極間抵抗(V/I)は溶融ガラス側の抵抗(R_1)と堆積物側の抵抗(R_2)の合成抵抗となる。
- 溶融ガラス側の抵抗(R_1)を一定と仮定※1すると、下式より堆積物側に流れる主電極間電流(I_2)を求めることができる。

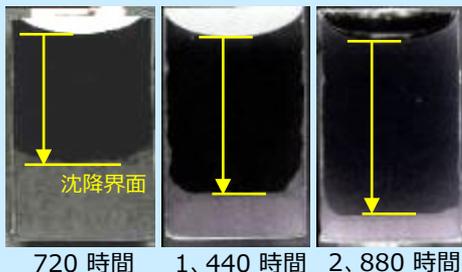
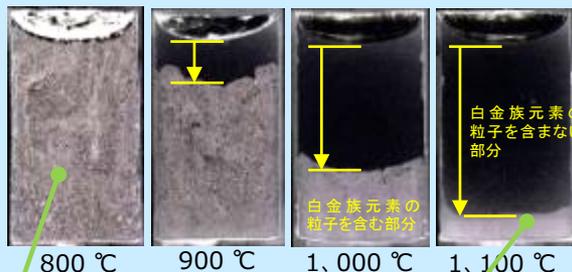
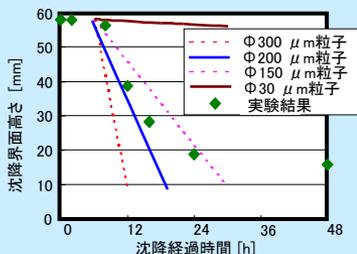
白金族元素の粒子を含むガラスを溶融した状態で保持すると、時間とともに粒子が沈降する。また、温度が高いほど粒子の沈降が速い。

- 保持時間が長いほど白金族元素粒子は沈降する
- 温度が高いほど白金族粒子は沈降しやすい

炉底部に沈降する白金族粒子サイズは 150~200 μm と推定

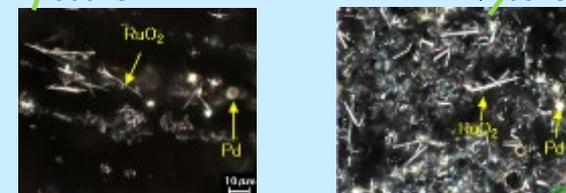
● 「溶融ガラス」は白金族粒子が分散。

● 底部の「堆積ガラス」は、 RuO_2 の針状粒子が絡みあっている。

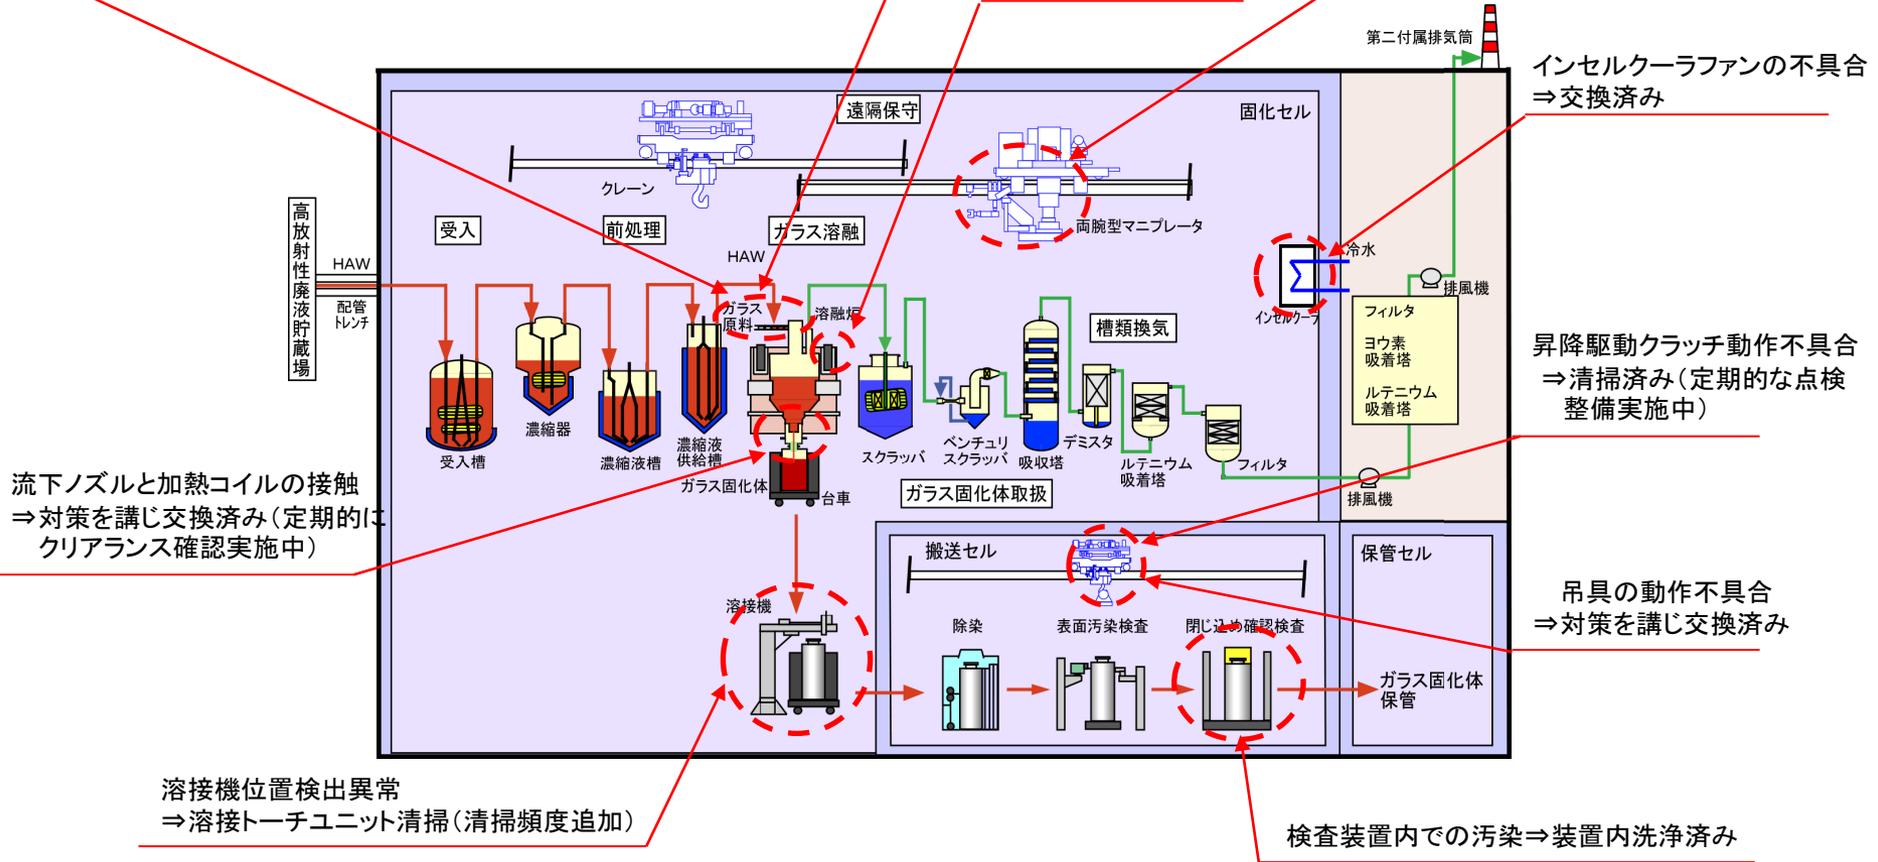
間接加熱装置断線
⇒対策を講じ交換済み

ケーブルリールの不具合
⇒交換済み(使用頻度管理中)

インセルクーラファンの不具合
⇒交換済み

昇降駆動クラッチ動作不具合
⇒清掃済み(定期的な点検
整備実施中)
