PWR1次系ステンレス鋼配管粒界割れの 知見拡充に関する検討状況について

原子力エネルギー協議会
(ATENA)

2022年 6月 10日

PWR1次系ステンレス鋼配管粒界割れの概要

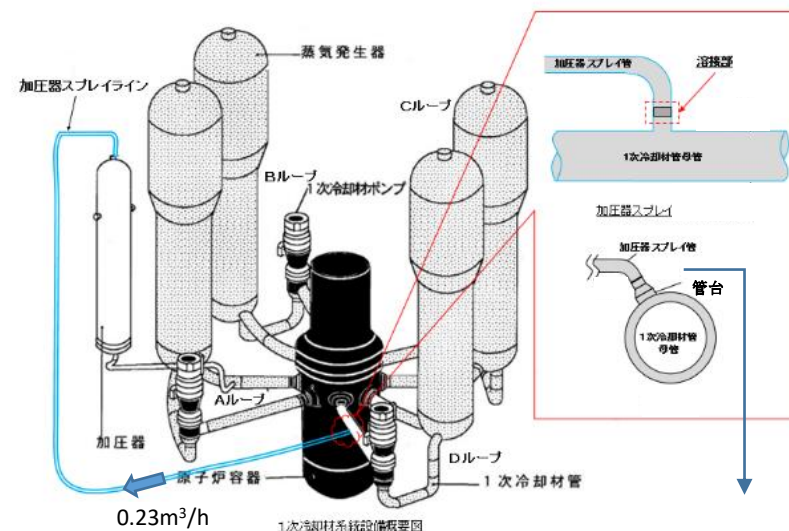
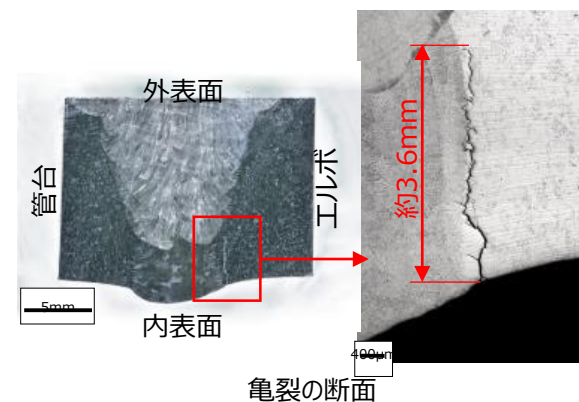
超音波探傷検査の概要

＜超音波探傷検査による亀裂性状把握状況＞（公開会合における関西電力説明）

- 超音波探傷検査による非破壊試験で、亀裂の深さについては適切に評価。
- 亀裂はエルボ側から管台側の方向に溶接部を進展していると推定したが、破壊調査の結果、亀裂はエルボ側母材の溶接部境界で板厚方向に進展していた

⇒ **ATENAとして、亀裂性状の誤認に対する検討が必要であると認識。**

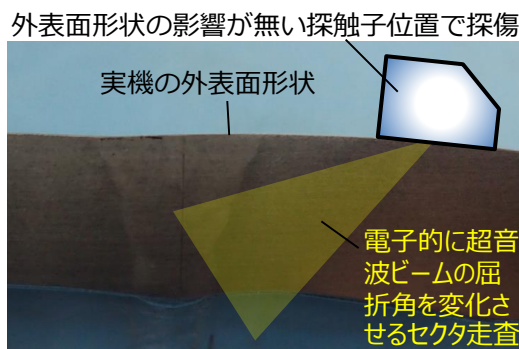
SCC付与モックアップでの探傷イメージ

SCC付与モックアップにて、今回の事象の現地波形を再現（図1,2）。その上で、超音波入射条件の見直しを行い、外表面形状の影響が無い探触子位置でセクタ走査によりデータを採取。端部・コーナーエコーの性状を正しく把握できた(図3,4)。
