独立行政法人日本原子力研究開発機構東海研究開発センター原子力科学研究所の  
JRR-3原子炉自動停止について（報告）

J R R - 3 原子炉自動停止

J R R - 3 原子炉施設

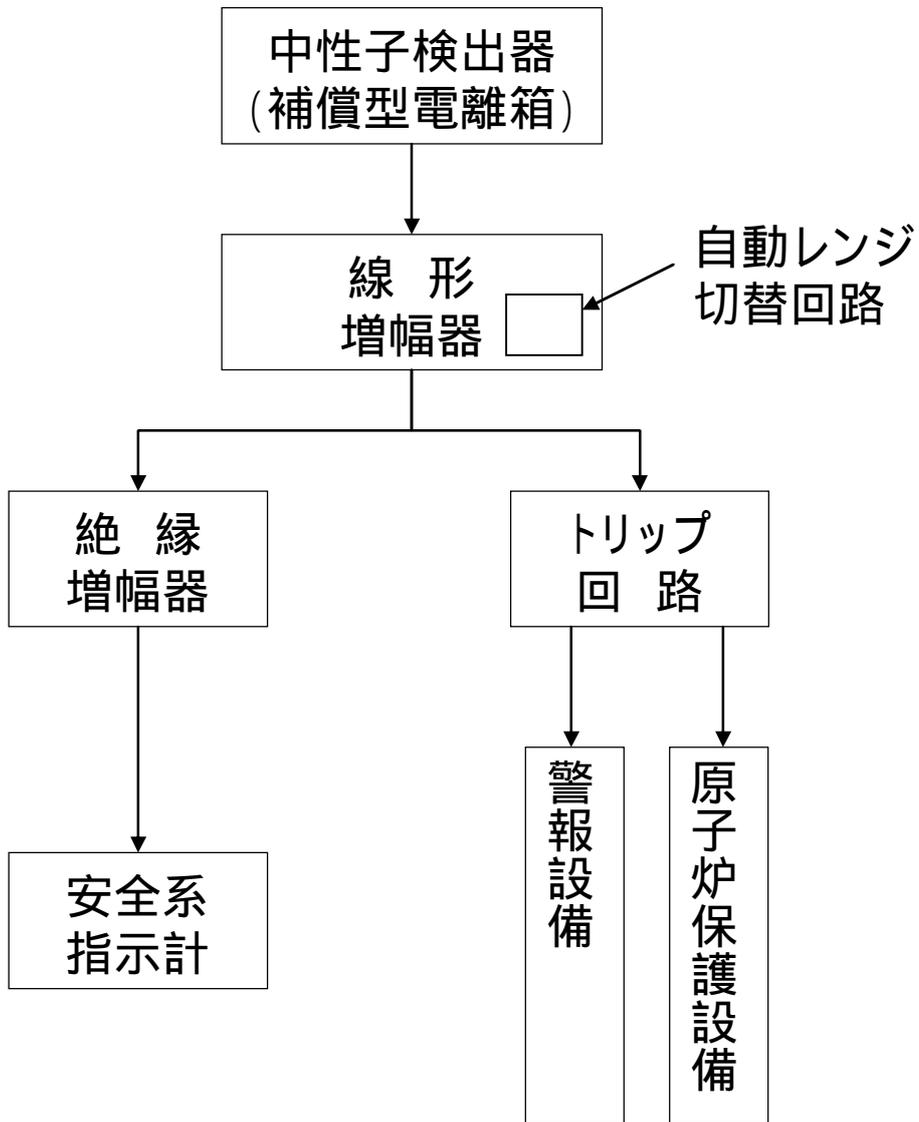
安全系説明図 (A系、B系)

1 2 時 1 4 分頃、 2 系統ある安全系 ( 添付資料 2 参照 ) のうち A 系の「安全系中性子束高」のスクラム信号が発生し、原子炉が自動停止した。なお、原子炉出力は 3. 3 M W ( 対数出力計の指示値 ) に達していた。

安全系のB系には、「安全系中性子束高」のスクラム信号の発生がなかったことから、安全系のA系に不具合があると判断し、当該A系について、テスト信号発生器を用いた模擬入力により2 MWからの出力上昇を再現したところ、本来3.2 MW付近で作動すべき安全計線形増幅器の自動レンジ切替回路が正常に作動しない場合があり、その結果「安全系中性子束高」のスクラム信号が発生することを確認した。
