大飯発電所1号機の原子炉手動停止について (C-蓄圧タンク圧力の低下の原因と対策)

平成23年8月26日

関西電力株式会社

大飯発電所1号機 C-蓄圧タンク圧力低下の点検結果(1/3)

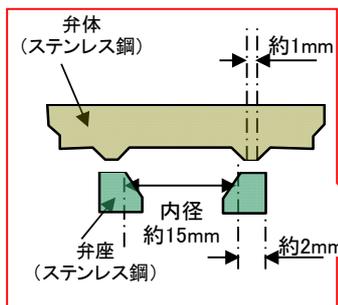
シート部の拡大図

- ・バネのへたりや部品の腐食等の異常が認められていないことから、吹止まり圧力が低下する要因としては、異物の混入により、吹出し後に弁体が元の位置に戻りにくくなった可能性があるかと推定されました。
- ・モックアップ試験の結果、微小な異物（金属性のくず等）が弁体とその外側に設置されている弁体ガイドの間に入った場合、接触抵抗が増加し、吹止まり圧力が低下することが確認されました。
- ・前回の定期検査での作業状況を調査した結果、当該安全弁の取外しおよび取付けの際に、安全弁取付け配管に異物が混入した可能性は否定できませんでした。

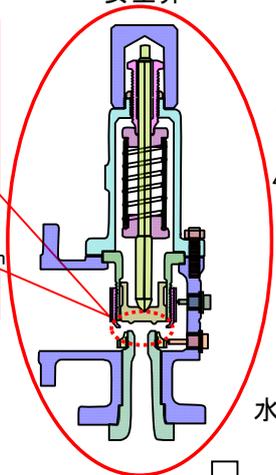
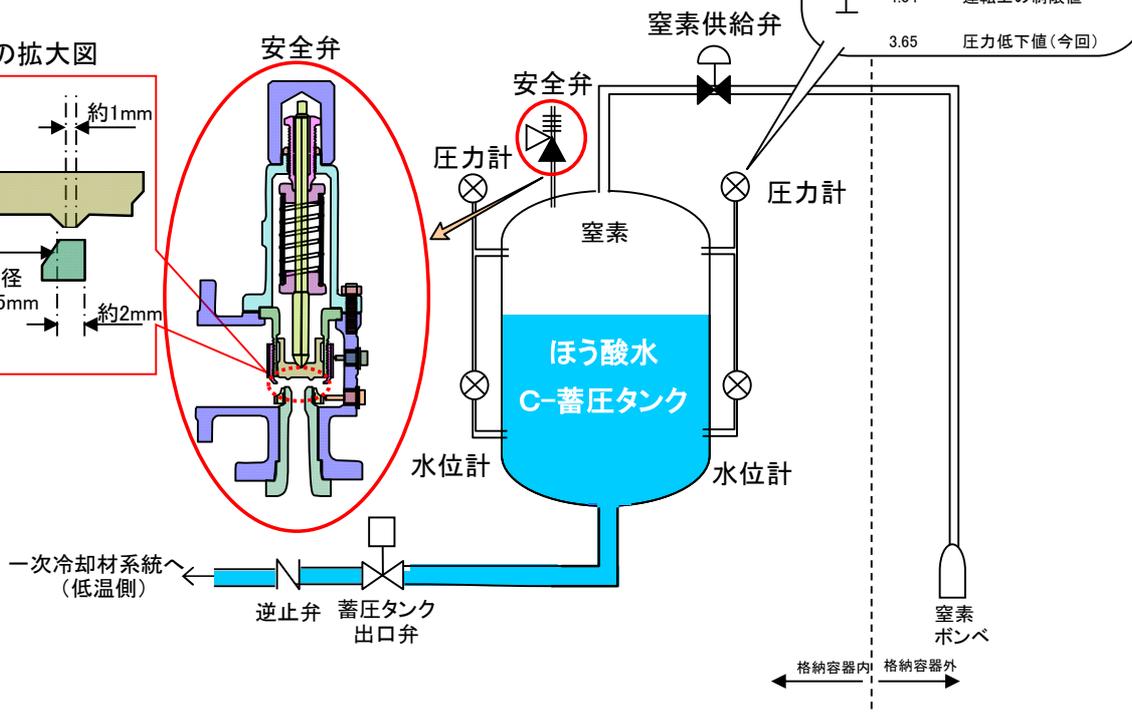
安全弁

- ・当該安全弁は、バネで弁体を弁座に押し付ける構造で、タンク圧力がバネ力を上回ると弁が開きます。
- ・前回の定期検査（平成21年8月～平成22年1月）で当該弁を分解点検し、弁が開く圧力（吹出し圧力）が基準値内（4.76MPa～4.89MPa）であることを試験で確認した後、タンクに取り付けられました。
- ・今回、当該安全弁の吹出し圧力の確認試験を実施した結果、前回の定期検査での値を下回る（4.50MPa～4.71MPa）ことが確認されました。
