東海再処理施設の廃止措置計画変更認可申請対応等について

# TVFにおける固化処理状況について

令和4年9月6日

日本原子力研究開発機構(JAEA)

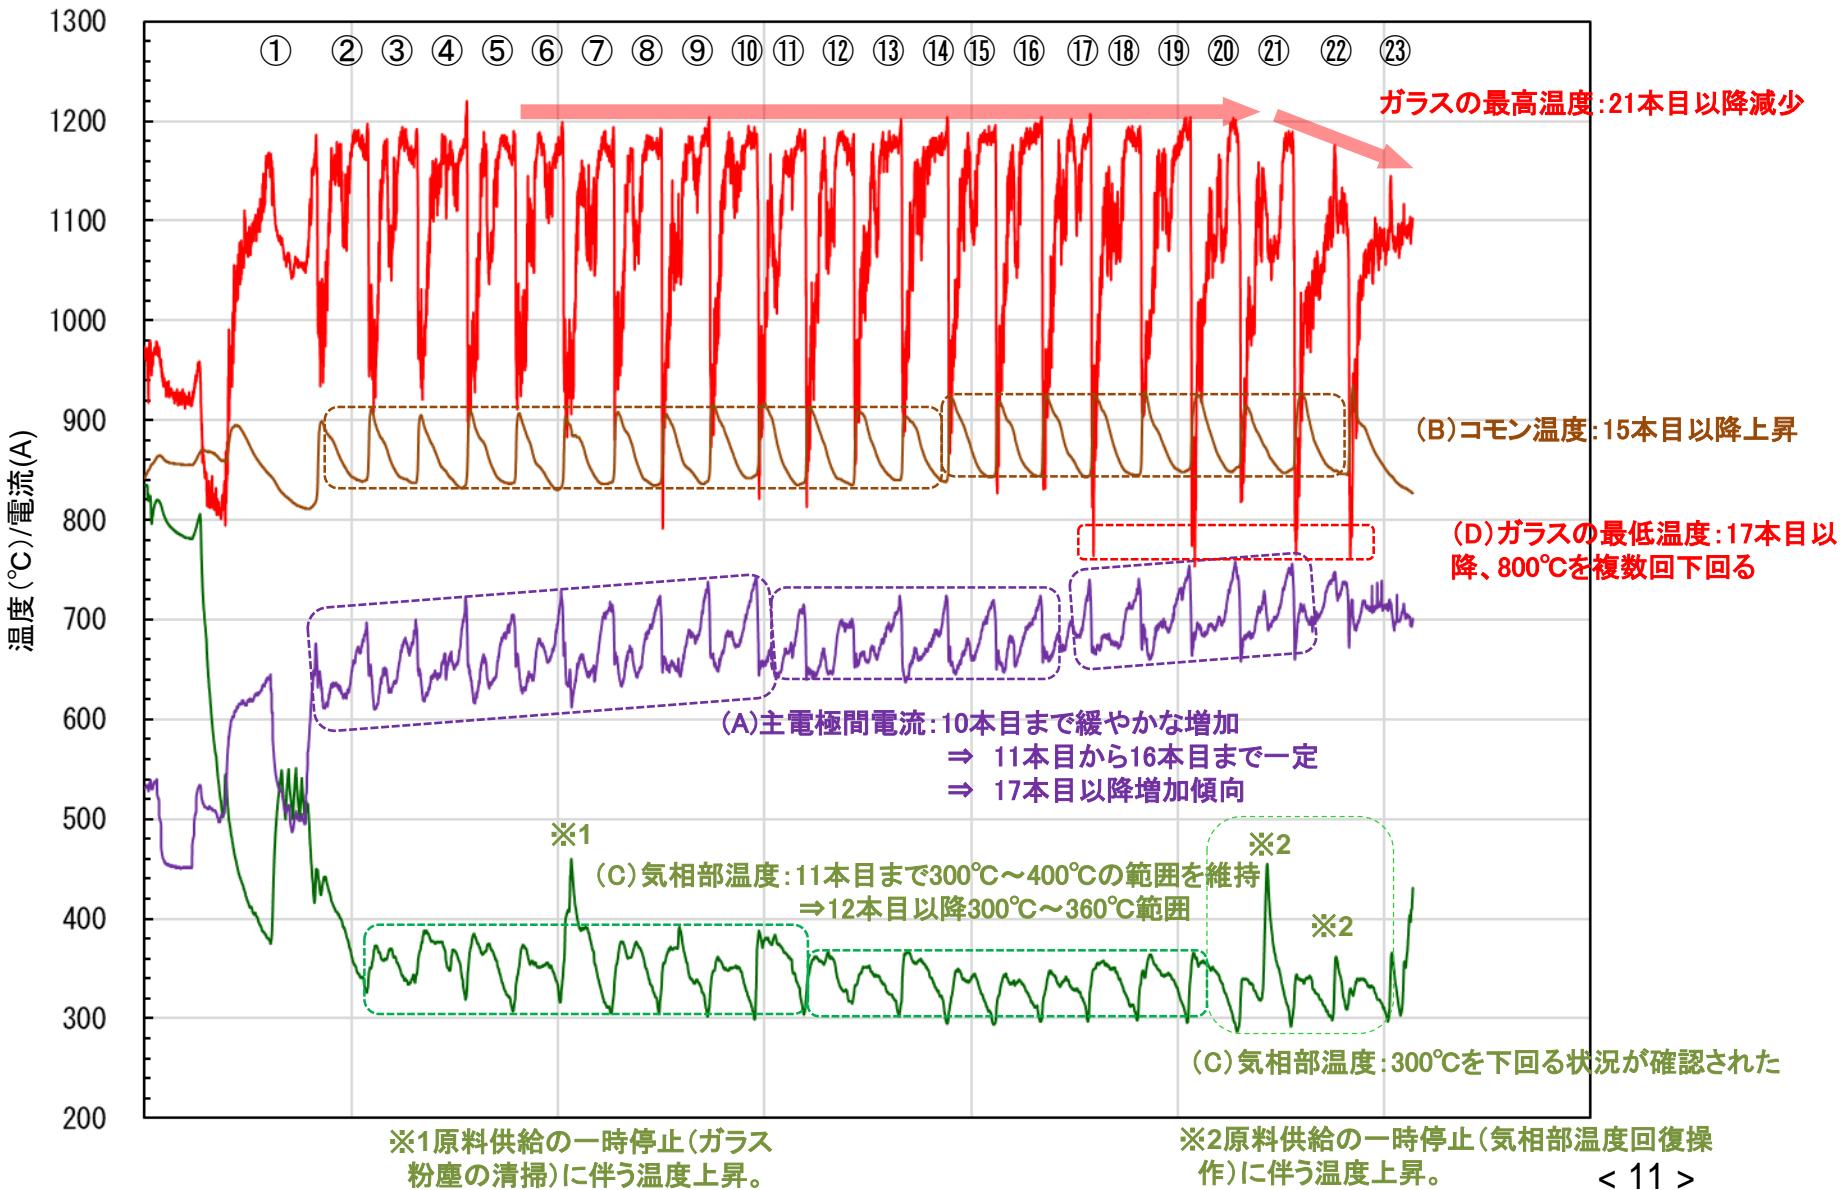
## 4. 22-1CPの運転状況(1/4)

- ✓ 炉内の温度バランスは、正常に保たれており、前回の運転(21-1CP)で確認した白金族元素の堆積の傾向はみられていないが、17本目あたりから補助電極温度等に変化がみられはじめた。

### (A) 主電極間電流

前回の運転(21-1CP)で白金族元素が堆積した加速要因の対応として、今回の運転(22-1CP)では、主電極間電力を増加させた。この影響により、主電極間電流の増加は、想定していたが、増加傾向が続いてたことから、11本目から主電極間電力を調整(40 kW→39.5 kW)し、主電極間電流の増加傾向は、抑えられていた。

その後、17本目あたりから、主電極間電流の増加傾向が確認され、20本目で最大750A程度まで増加したことから、主電極間電力を調整(39.5 kW→39 kW)したが、主電極間電流は高い傾向を示し続けた。

一定(最高温度約900°C)に維持できているが、15本目あたりから、上昇傾向が確認された。

原料供給の一時停止をせずに300°C～400°Cの範囲を維持できているが、12本目以降、300°C～360°Cの範囲と低下傾向がみられ、300°Cを下回る場合も確認された。仮焼層が大きくなり溶融ガラス表面全体を覆うような兆候であり、18本目でガラス製造速度を下げたり、21本目では原料供給を一時中断するなど、気相部温度の回復操作を行ったが、改善は图れなかった。

800°C以上を維持していたが17本目以降、800°C以下を下回る回数が増え、仮焼層が厚くなる傾向はみられようになった。

炉底低温運転時の温度820°Cに調整できているが、炉底低温運転時間が短くなる傾向が17本目以降現れており、主電極間電流が炉底に回り込む傾向が確認された。

温度差が少なくなる傾向を示し、18本目以降、炉底加熱時に温度差の逆転が見られたことから、主電極-流下ノズル間の電流が炉底西側に回り込む兆候が確認された。

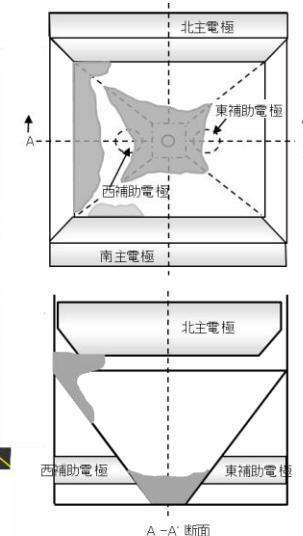
白金族元素の堆積が顕在化した運転データから、白金族元素は前回の運転(21-1CP)と同様に**炉底の高い位置に堆積**しているものと推定している。なお、以下の観点に加え、主電極間電流は運転開始初期から増加傾向を示しており、炉壁等へ主電極間電流が廻り込んでいた可能性も否定できないため、この観点も含めて炉内観察を実施する。

- ✓ 主電極間補正抵抗が管理値に達しても炉底低温運転に移行できている。  
→炉底の高い位置に白金族元素が堆積し、炉底の低い位置まで回り込む主電極間電流が少ない。
- ✓ (F)補助電極温度は、西側の補助電極温度が高くなっている。  
→炉底の西側に白金族元素が堆積している。
- ✓ (B)コモン温度が上昇し、(C)気相部温度の低下、(D)ガラス最低温度が低下している。  
→炉底傾斜面上部に白金族元素が堆積物している。(炉底傾斜面上部の堆積物に主電極間電流が流れることにより堆積物近傍の温度が上昇(コモン温度の上昇)し、仮焼層付近のガラスに流れる主電極電流が減少し、仮焼層付近の温度が低下し、供給した原料の溶け込み速度が低下し、気相部温度が低下しガラス最低温度が低下。)

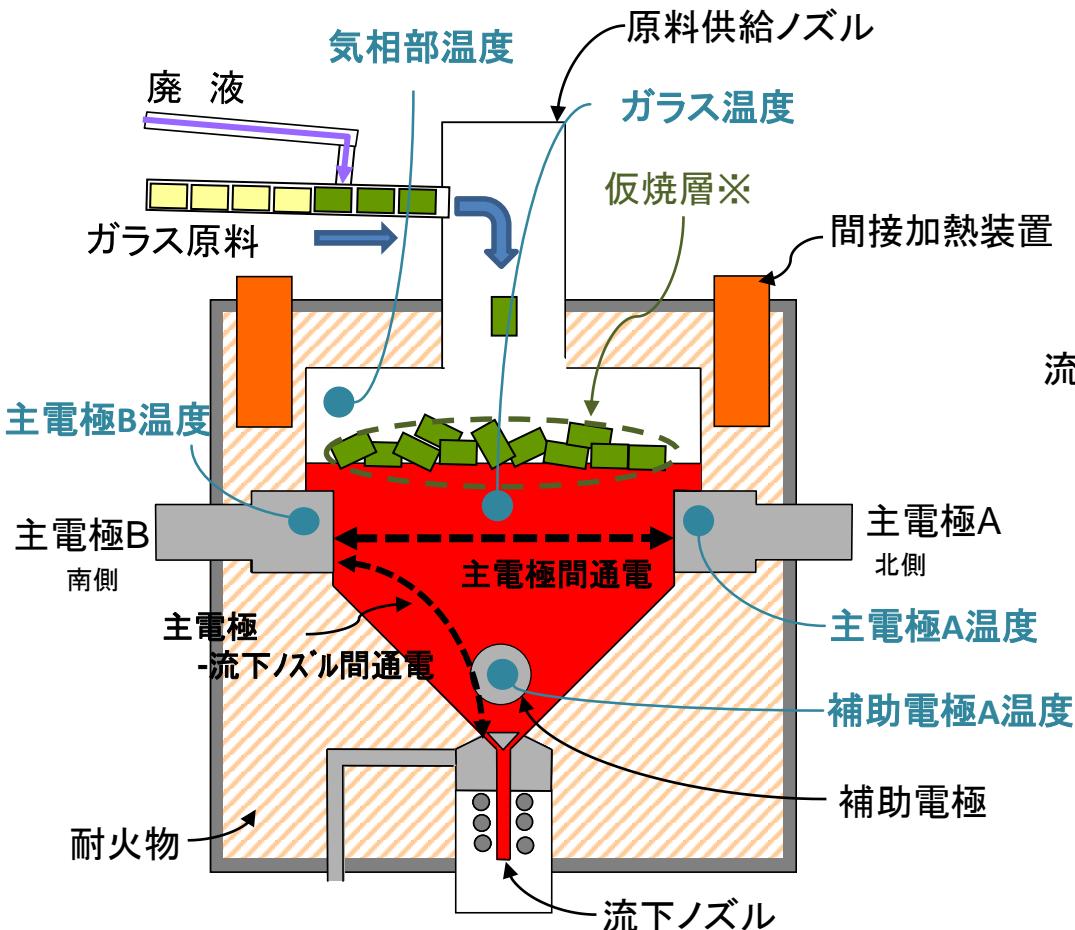
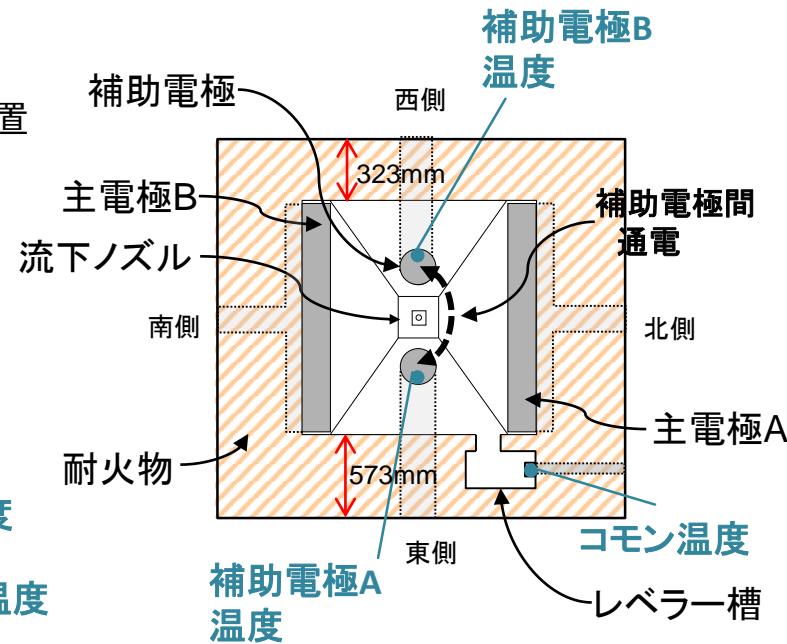
# ガラス溶融炉の構造概念図

※仮焼層: 廃液をしみこませたガラス原料を加熱することにより、溶融ガラス表面において、廃液の水分の蒸発、脱硝酸、酸化等の反応が起こるとともに、ガラス原料が溶融し廃棄物成分と混ざり合う過程の層を形成する。

溶融炉の運転において溶融ガラス表面を覆う仮焼層の表面積が小さくなると溶融ガラス表面から気相部への放熱量が増えて気相部の温度が上昇し、表面積が大きくなると溶融ガラス表面から気相部への放熱量が減り、気相部の温度が低下する。

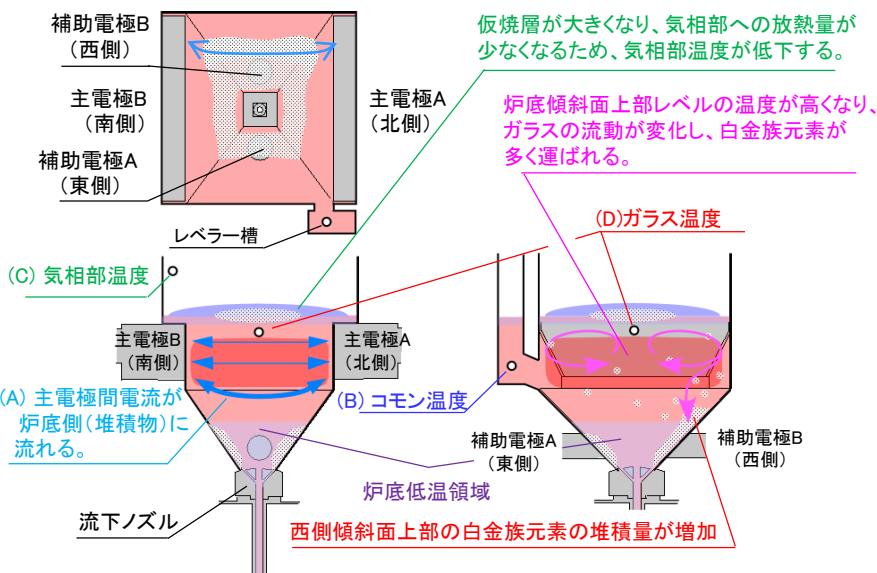
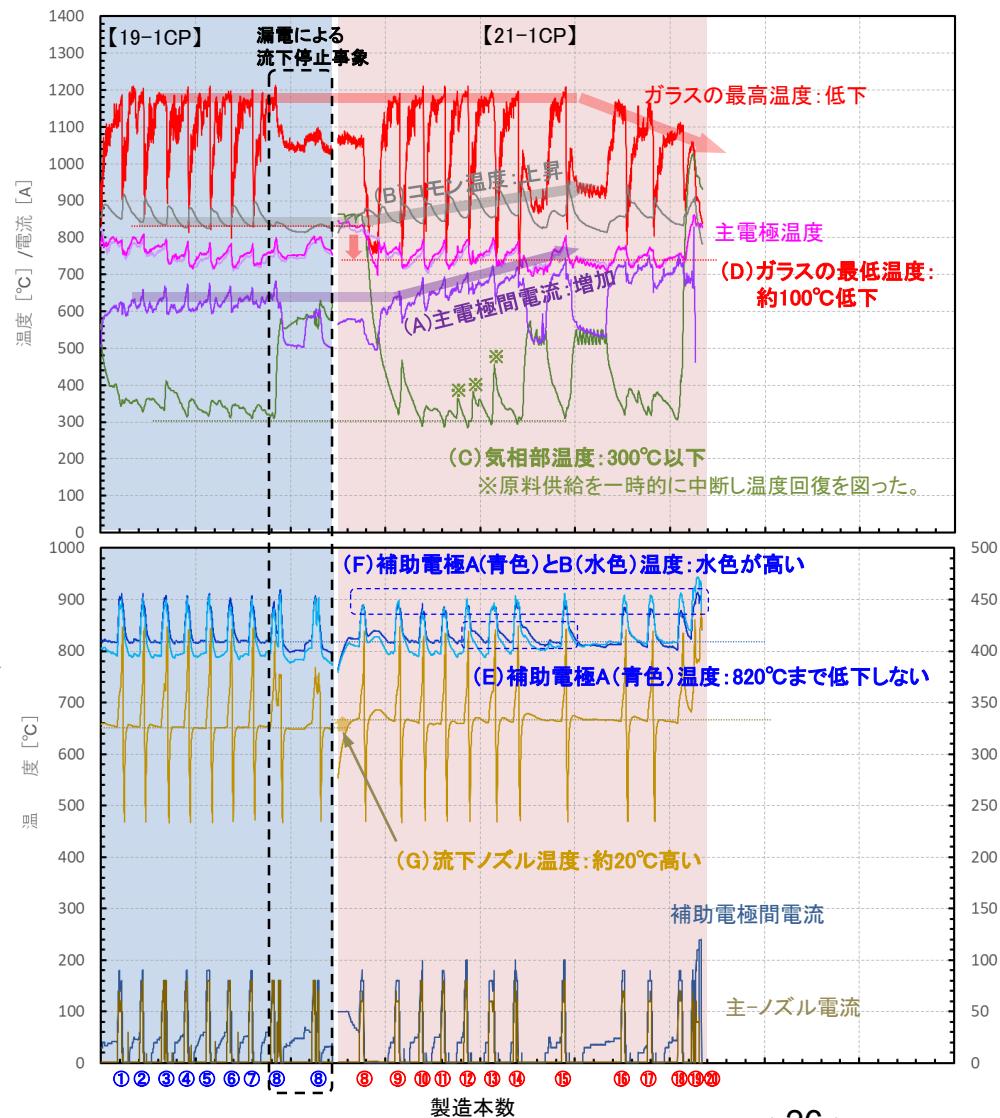
③西側の炉底部に主電極間電流が多く回り込んだ。

- (E)補助電極A(青色)温度が上昇(炉底低温運転時の温度820°Cに調整できなくなった)
- (F)補助電極A(青色)とB(水色)の温度が逆転
- (G)流下ノズル温度が上昇
