再処理工場 高レベル廃液ガラス固化建屋における
供給液槽Bの安全冷却機能の一時喪失に
対する対策検討について
(概要版)

2022年10月6日

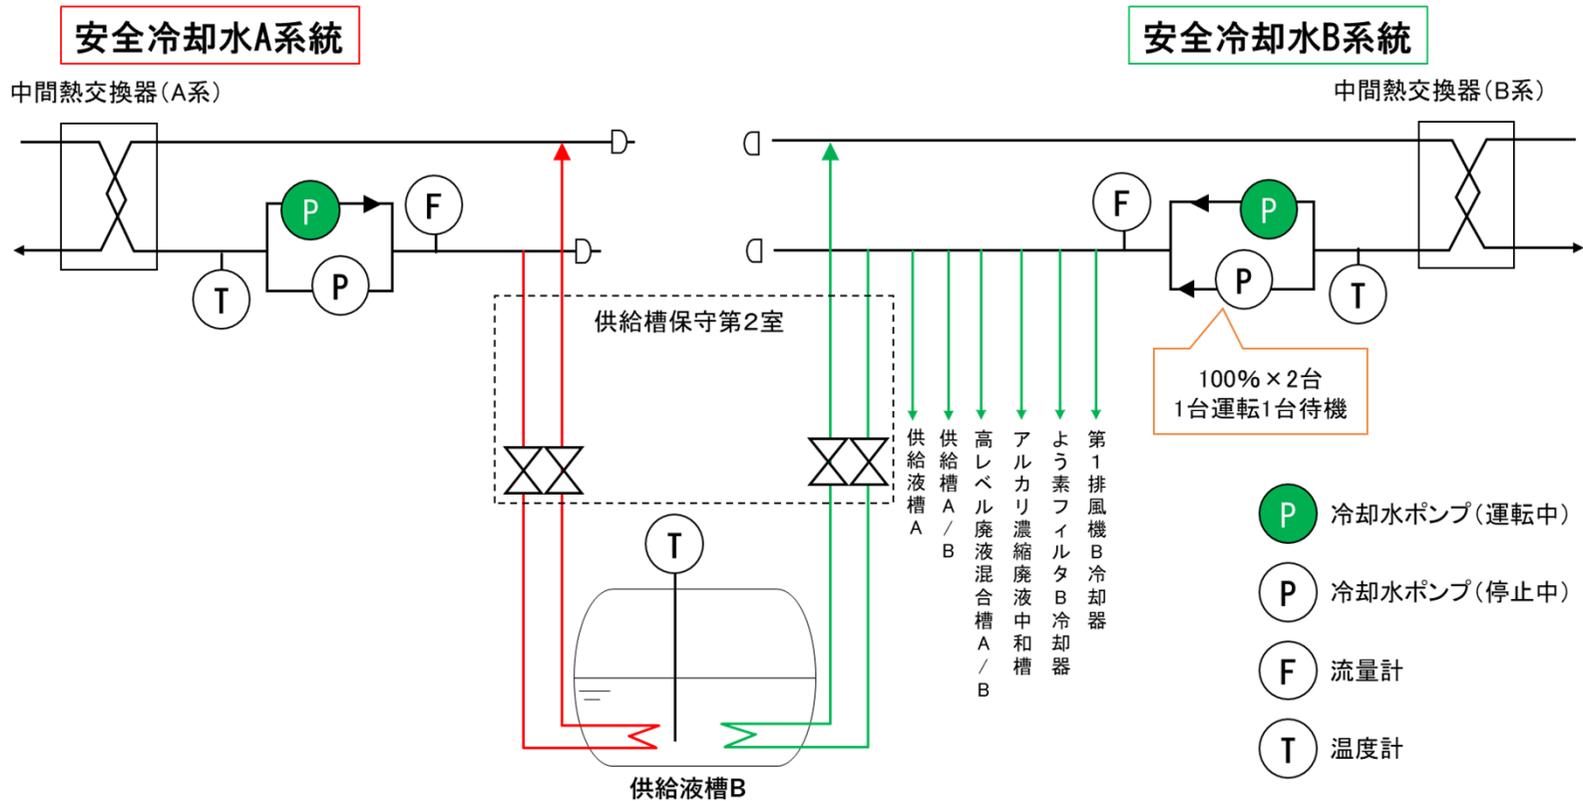
1系列あたりに外部冷却システムとの熱交換を行う中間熱交換器1基、冷却水を循環させる冷却水ポンプ2台で構成され、1系列で崩壊熱を除去できる性能を有する。

今回の事象で停止した設備は、独立した2系列で構成され、点検・工事等で停止が必要な場合以外は、常に2系列を運転状態としている。
