# 柏崎刈羽原子力発電所第6号機 設計及び工事計画認可申請に係る説明について (大物搬入建屋 杭の損傷要因について)

2022年10月20日  
東京電力ホールディングス株式会社

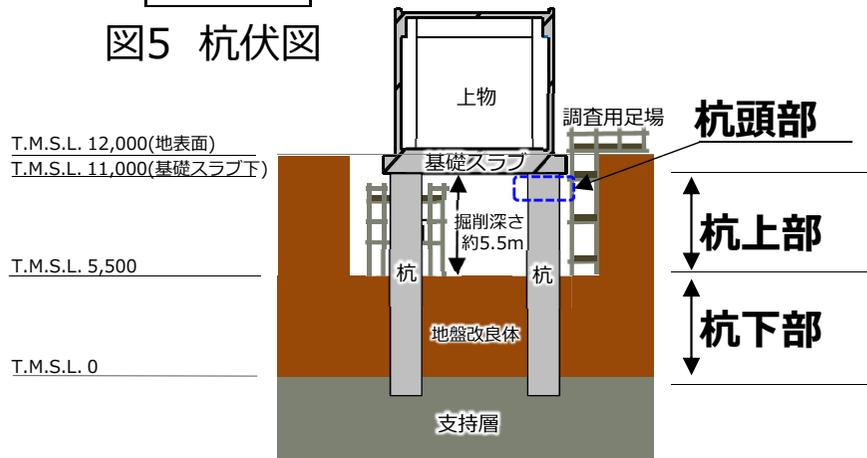
図6 A-A'断面図 (単位 : mm)

- K6大物搬入建屋の杭伏図及び断面図を図5及び図6に示す。
- 杭上部：基礎スラブ下約5.5m※1まで掘削し、杭の外観目視によるひび割れ等の調査結果を表1に示す。
  - ✓ No.1・4・7：損傷なし。
  - ✓ No.2・3・5：支持性能に大きな支障となる損傷はなく、耐震性能に影響はない。
  - ✓ No.6・8：耐震性能に影響はあるが、鉛直支持力はある程度保持されている状態である。
- 杭下部：非破壊試験による健全性調査を行い、全ての杭下部で「健全性は高い」と判定した。
- 次ページ以降に、調査結果の詳細を示す。なお、本調査結果は2022年8月31日時点に基づく。

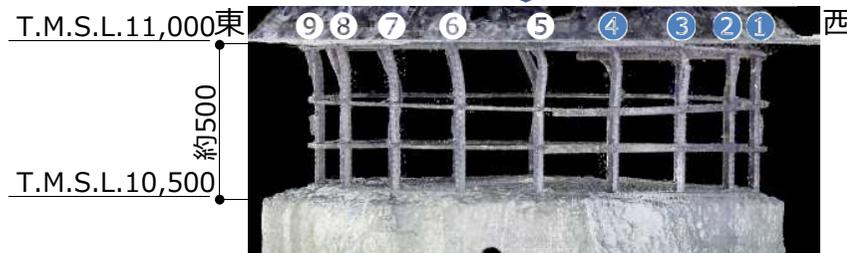
図11 コンクリート取り除き前後のNo.8杭頭部の3次元画像（北面）（単位：mm）

- コンクリート取り除き後の3次元計測による鉄筋の損傷状況の調査結果を図11に示す。
  - ✓ 鉄筋は、杭を基準にいずれも概ね西から東の方向に平均50mm程度変形しており、相対的にコンクリートの損傷が小さい西側の範囲においては鉄筋が破断に至っている場合が多く、コンクリートの損傷が大きい東側の範囲においては大きく変形しているものの、破断に至っていない傾向を確認した。
  - ✓ コンクリートを取り除く際に破断が確認されたNo.13鉄筋は、他の鉄筋と破断位置や変形状況に大きな差はない。
- 以上から、No.8杭の追加調査において、新たに「杭頭部コンクリートのひび割れ状況」及び「鉄筋の定量的な損傷状況」を確認したが、これまでの原因究明の説明性を補完する結果であるため、損傷要因推定への影響はない。

● 破断した鉄筋：相対的に鉄筋周辺のコンクリートの損傷が小さく、鉄筋の変形も小さい。  
 ○ 破断していない鉄筋：相対的に鉄筋周辺のコンクリートの損傷が大きく、鉄筋の変形も大きい。

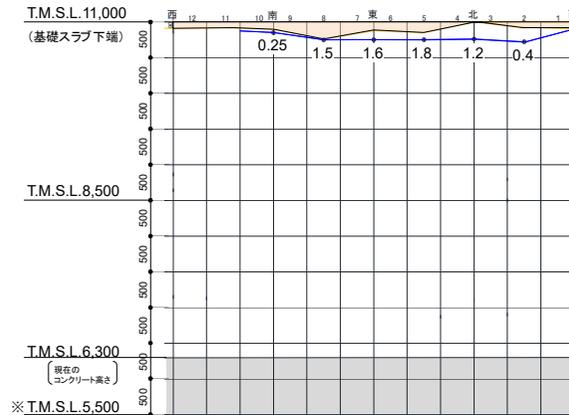
No.2杭

- 基礎スラブ下約5.5m※まで掘削し、杭表面に浮きを確認した範囲のコンクリートをはつり取った後のNo.1~5・7杭上部の調査結果を図14に示す。
- ✓ ひび割れ：幅0.25~1.8mmの水平方向のひび割れをNo.2・3・5杭で1本ずつ確認した。

- No.2・3・5杭は、杭頭部に水平方向のひび割れが発生している。
- No.1・4・7杭は、ひび割れが発生していない。

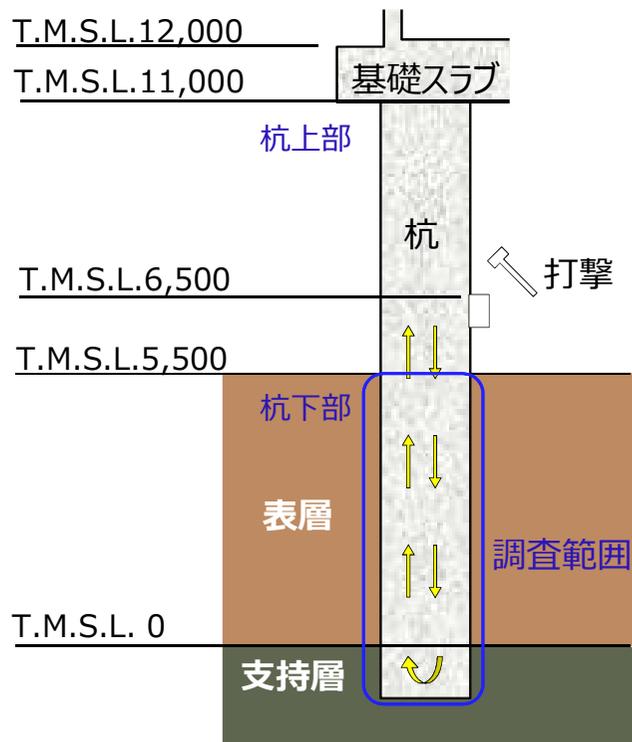
図15 非破壊試験概要図（単位：mm）

- 杭下部は、外観目視による調査が困難なため、図15に示す非破壊試験（衝撃弾性波反射法※1）により健全性を調査した。
- 文献※2に基づく調査の結果、全ての杭下部で「健全性が高い」と判定した。
- 判定基準例を図16に示す。
- 次ページ以降の図17にNo.1～4杭の結果を、図18にNo.5～8杭の非破壊試験結果を示す。

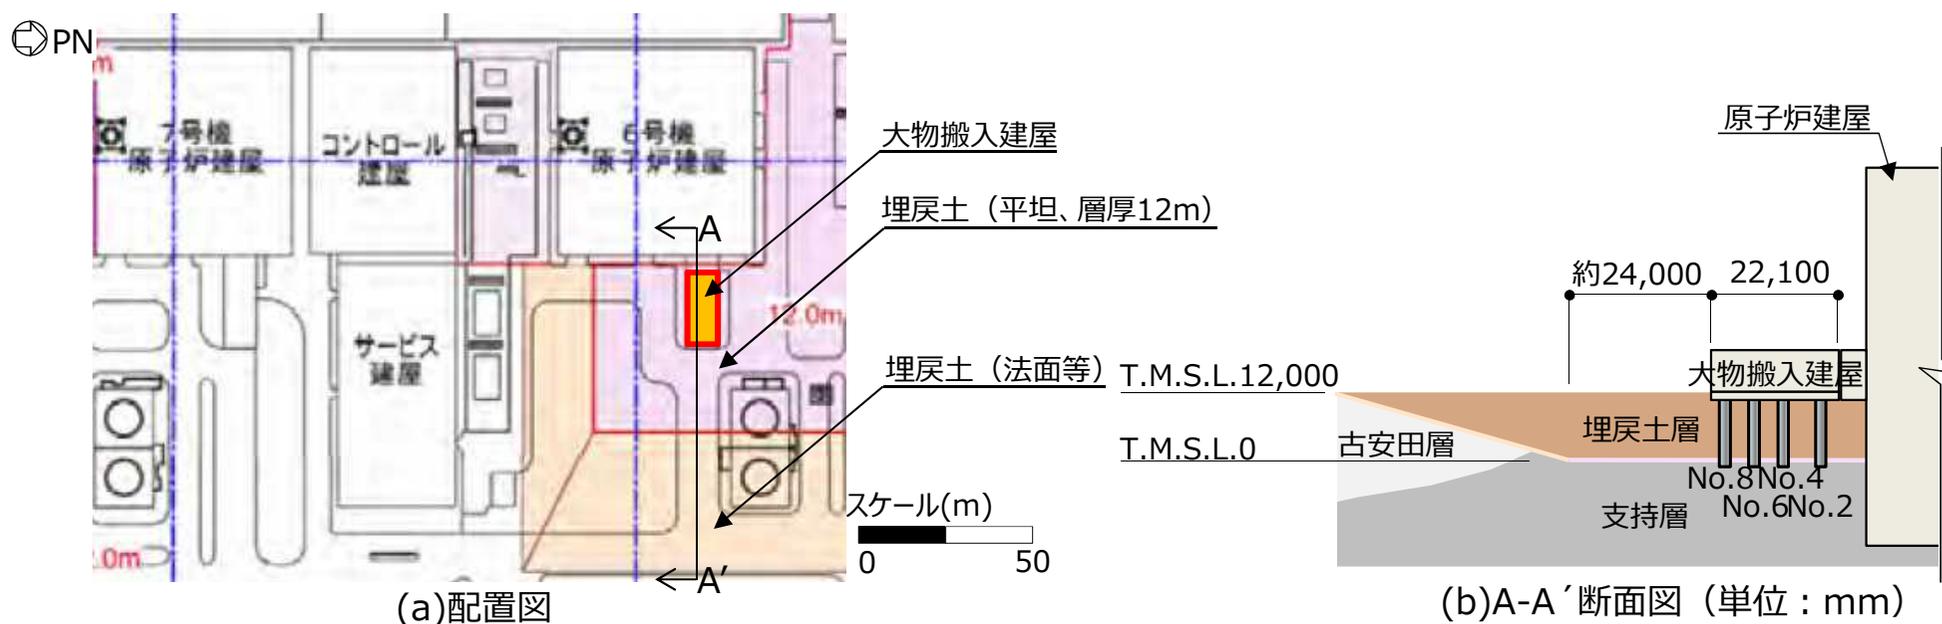
図37 大物搬入建屋周辺埋戻土の概略範囲図※

- K6大物搬入建屋の杭周辺の地盤は、建設時にT.M.S.L.0mまでオープンカット工法で掘削を行い、その後、T.M.S.L.12mまで敷地内の掘削土（埋戻土）で埋め戻していることから、水平方向に広がりを持った一様な地質構造となっており、また、法面から離れた位置にK6大物搬入建屋は立地している。（図37）
- 杭の配置状況及び杭周辺の地盤が一様に埋戻土層であることから、地盤変位がNo.6・8杭のみに大きく作用して、No.6・8杭の特異な損傷を引き起こす可能性は考えにくい。No.6・8杭周辺地盤の状況によっては、杭に応力集中を発生させる要因となる可能性がある。

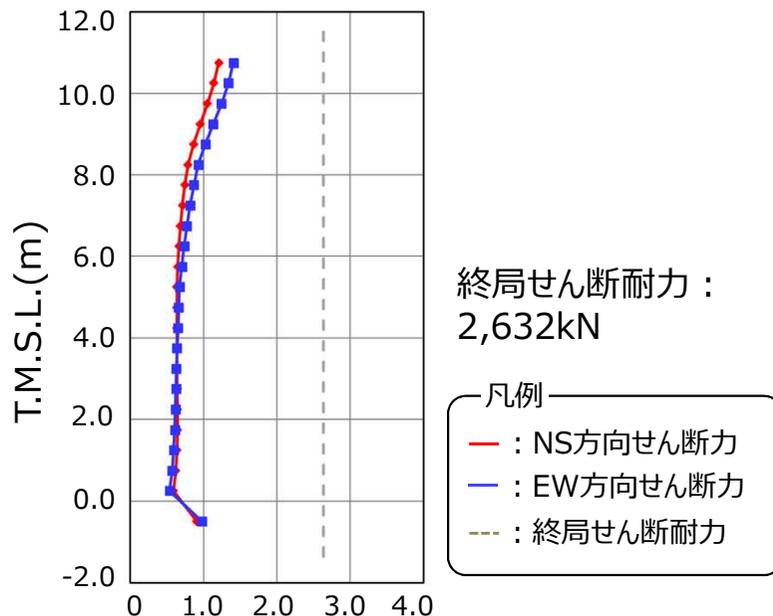
図40 杭のせん断力 (単位： $\times 10^3$ kN)

- 図40及び図41に示すように、杭に発生するせん断力及び曲げモーメントの最大値は杭頭部で発生し断面評価の結果、せん断力及び曲げモーメントは終局耐力以下である。なお、本解析は基礎の柔性を非考慮及び上部構造からの慣性力と地盤変位による応力の最大値をそれぞれ静的に算定し、その結果を足し合わせて評価していることから、一定の保守性を持ったものと想定され、No.6・8以外の杭の損傷状況と整合しない保守的なものとなっている。
- また、仮に水平2方向入力を考慮した場合、せん断力は終局せん断耐力に対して十分な余裕があり曲げモーメントは終局曲げモーメントを超えることが予想され、杭の損傷状況とは整合しない。

以上の解析結果から、No.8杭頭部の鉄筋破断を引き起こすようなせん断応力状態には至らず、杭に応力集中を発生させる設計上考慮されていない要因があったと考える。

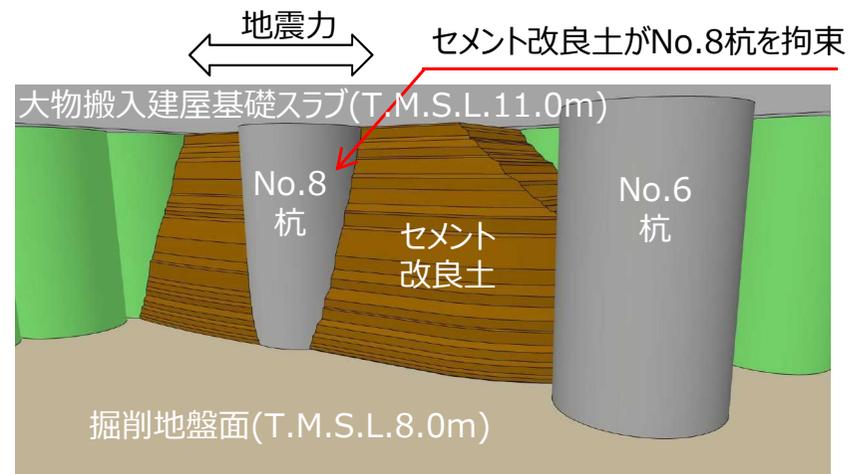
図45 杭とセメント改良土の位置関係

「周辺地盤状況」（図45）

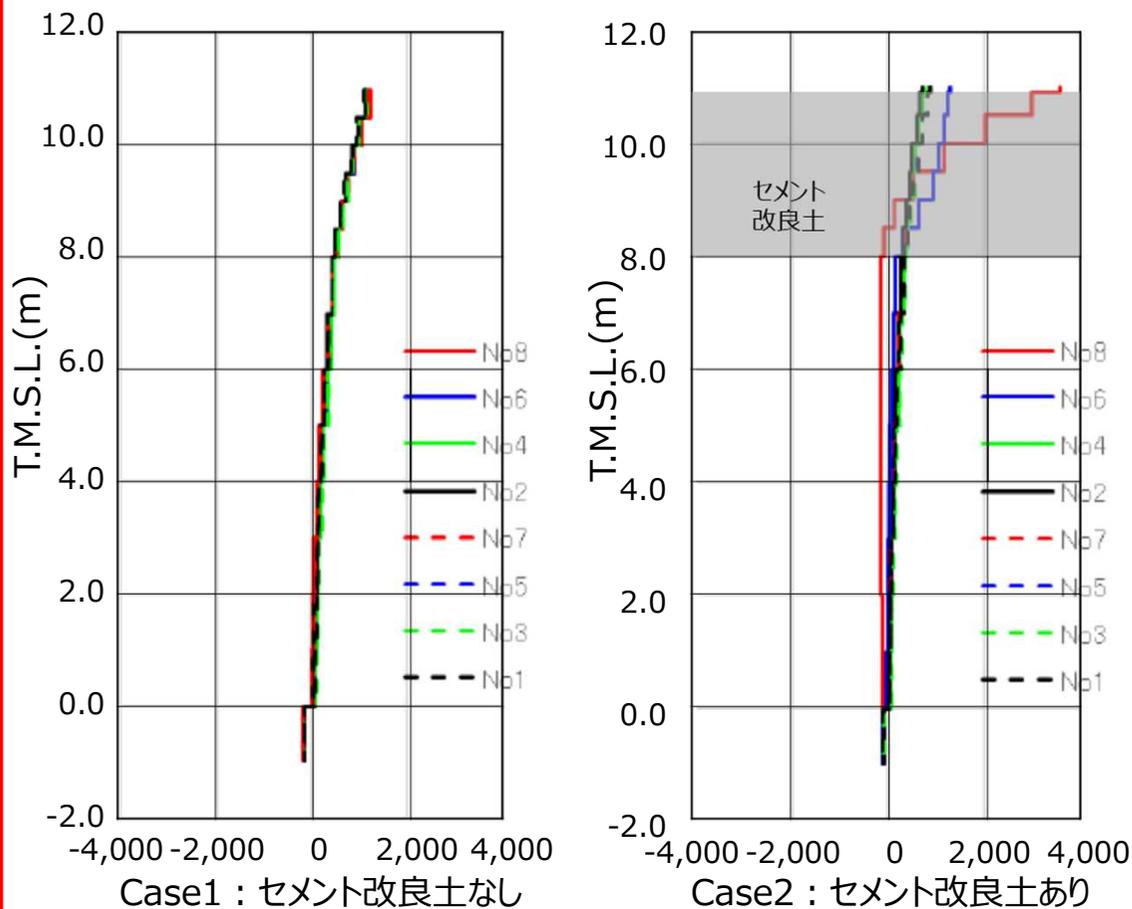
図49 杭のせん断力 (単位 : kN)

- K6大物搬入建屋の基礎を水平方向に加力した場合の「セメント改良土なしの場合」と「セメント改良土ありの場合」の杭のせん断力分布を図49に、杭頭部のせん断力の最大値の比率を図50に示す。

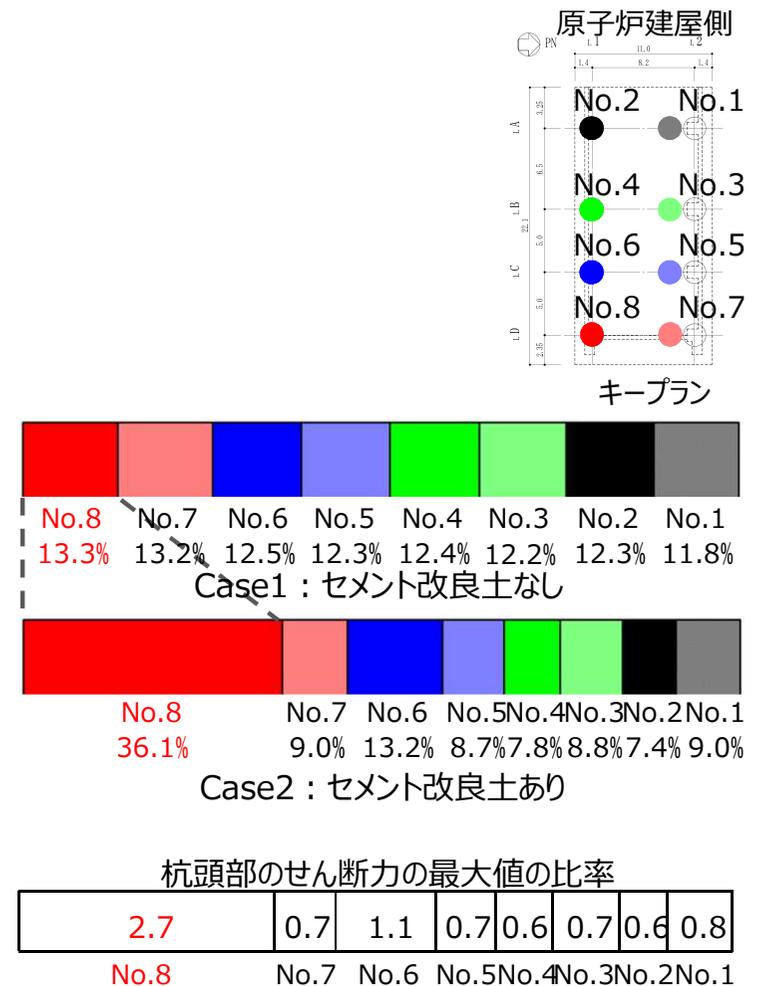
図50 Case2/Case1の比率

- 図50に示すように、No.8杭周辺のセメント改良土を模擬したケースでは、セメント改良土がないケースに比べ、杭頭部のせん断力が3倍程度大きくなり、セメント改良土の影響でNo.8杭に応力集中する傾向を確認した。
- NS方向に加力した場合もEW方向と同様にNo.8杭頭部に応力集中する傾向は同じであるが、EW方向の方がより集中度が大きいことから、No.8杭頭部の鉄筋の損傷状況と整合することを確認した。  
(参考資料62ページ参照)
- 本解析の単位荷重10,000kNは、40ページで示すセメント改良土を考慮していない中越沖地震シミュレーション解析の杭8本が負担する杭頭部のせん断力（EW方向：約1,400kN/本×8本=約11,200kN）に比べ、大きな差がない程度の荷重となっており、中越沖地震シミュレーション解析結果の杭頭部のせん断力に対して、約3倍の応力集中の結果を乗じた場合、No.8杭頭部は終局せん断耐力（建築基礎構造設計指針に基づく）を超える可能性がある。

以上から、No.8杭がセメント改良土に拘束されていたことが、No.8杭頭部の鉄筋の破断・変形が発生した要因と考えられる。

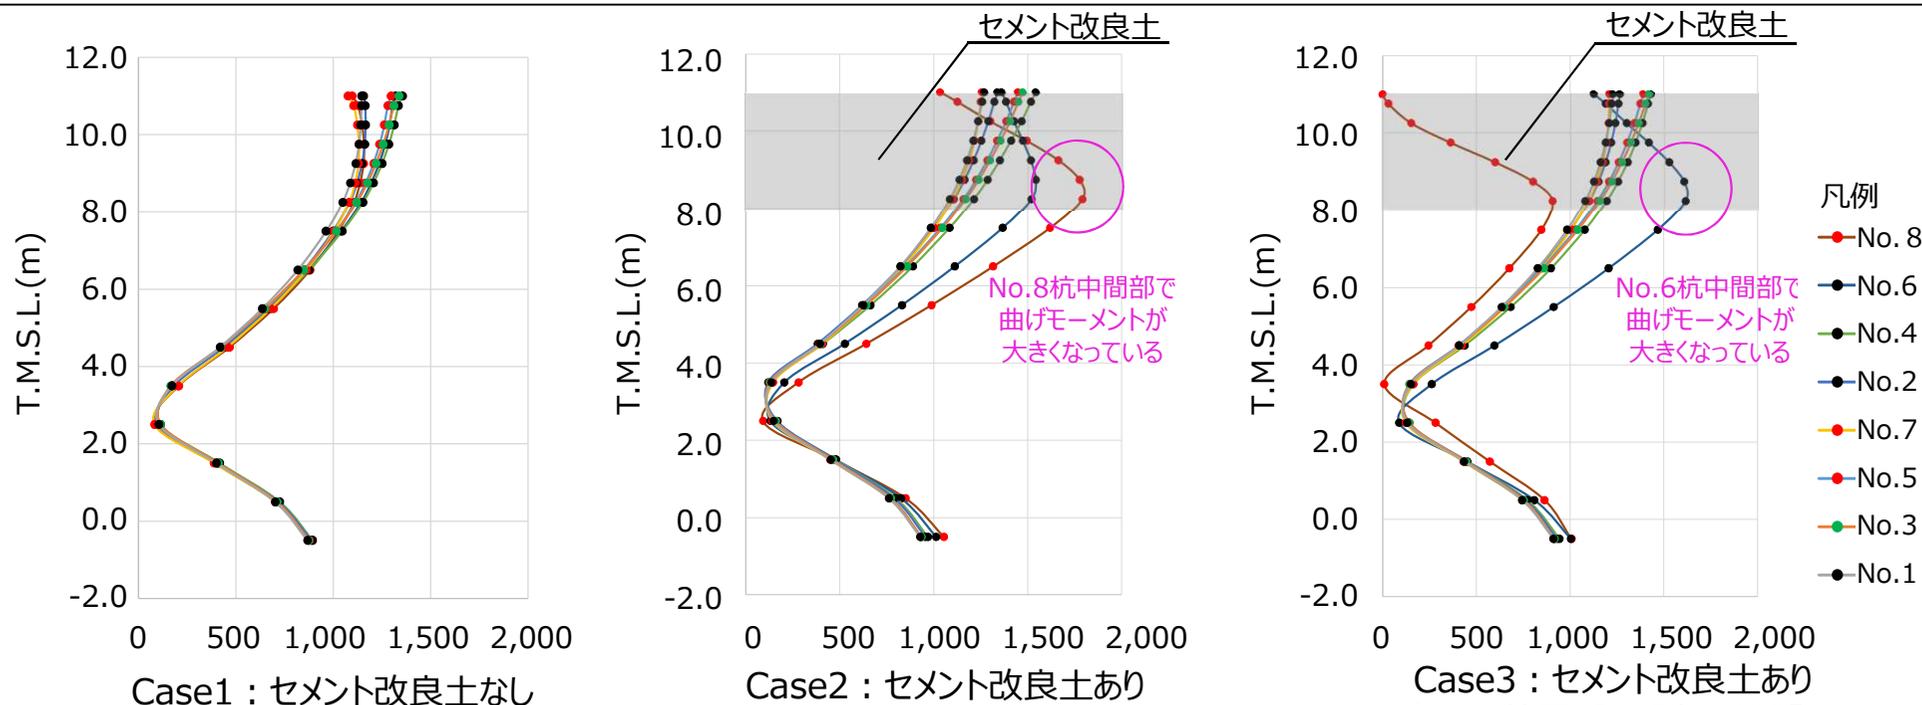
図54 杭の曲げモーメント (単位: kN・m)

- Case1～3における曲げモーメントの解析結果を図54に示す。
- セメント改良土なしの場合、全ての杭で曲げモーメントの発生状況に大きな差は見られない。
- セメント改良土ありの場合、No.8杭中間部のT.M.S.L.8m付近で曲げモーメントが大きくなっている。
- No.8杭頭部の損傷を模擬した場合、No.6杭中間部のT.M.S.L.8m付近で曲げモーメントが大きくなっている。
- 今回の解析結果とNo.6・8杭の健全性調査で確認されたひび割れ位置（T.M.S.L.8m前後）は概ね整合している。

以上から、No.6・8杭がセメント改良土に拘束されていたことが、No.6・8杭中間部に水平ひび割れが発生した要因と考えられる。

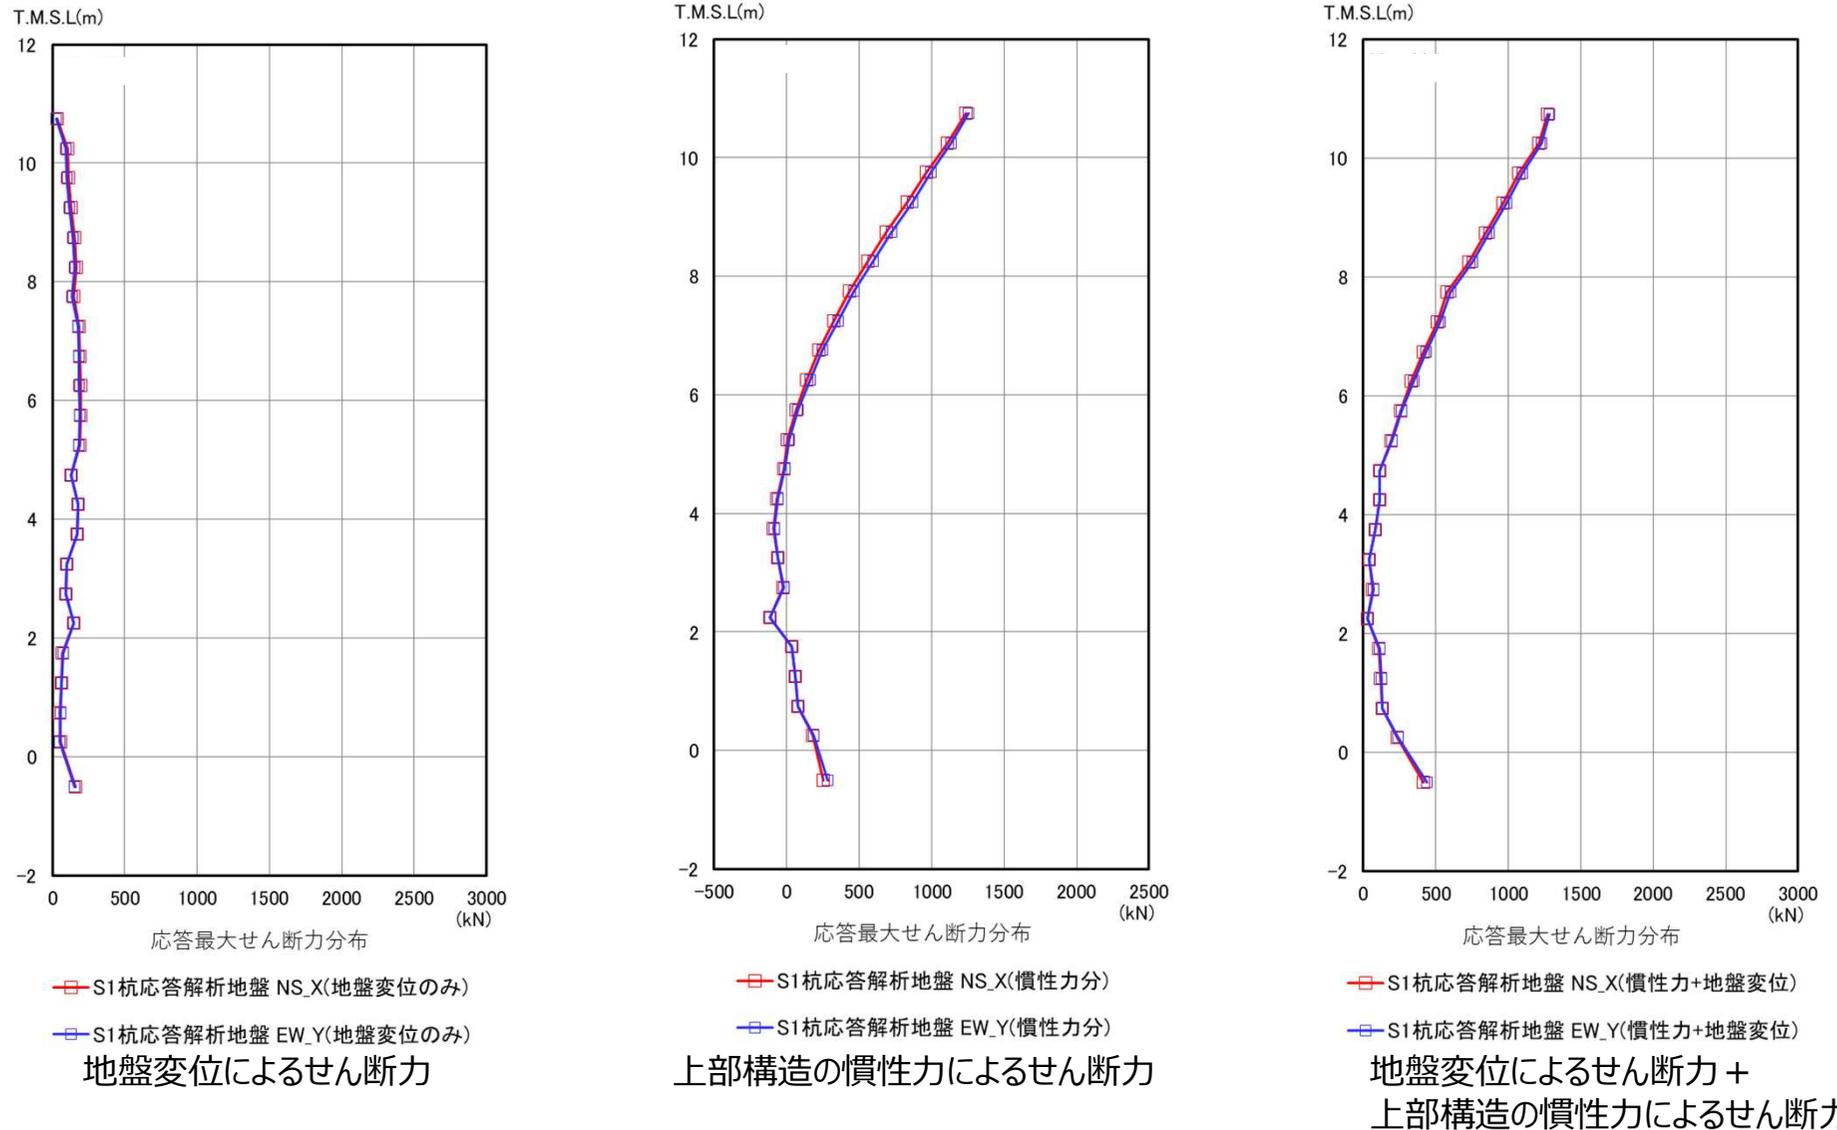
図59 杭のせん断力（静的解析）

➤ 基準地震動S<sub>1</sub>による杭の発生応力（せん断力）を図59に示す。

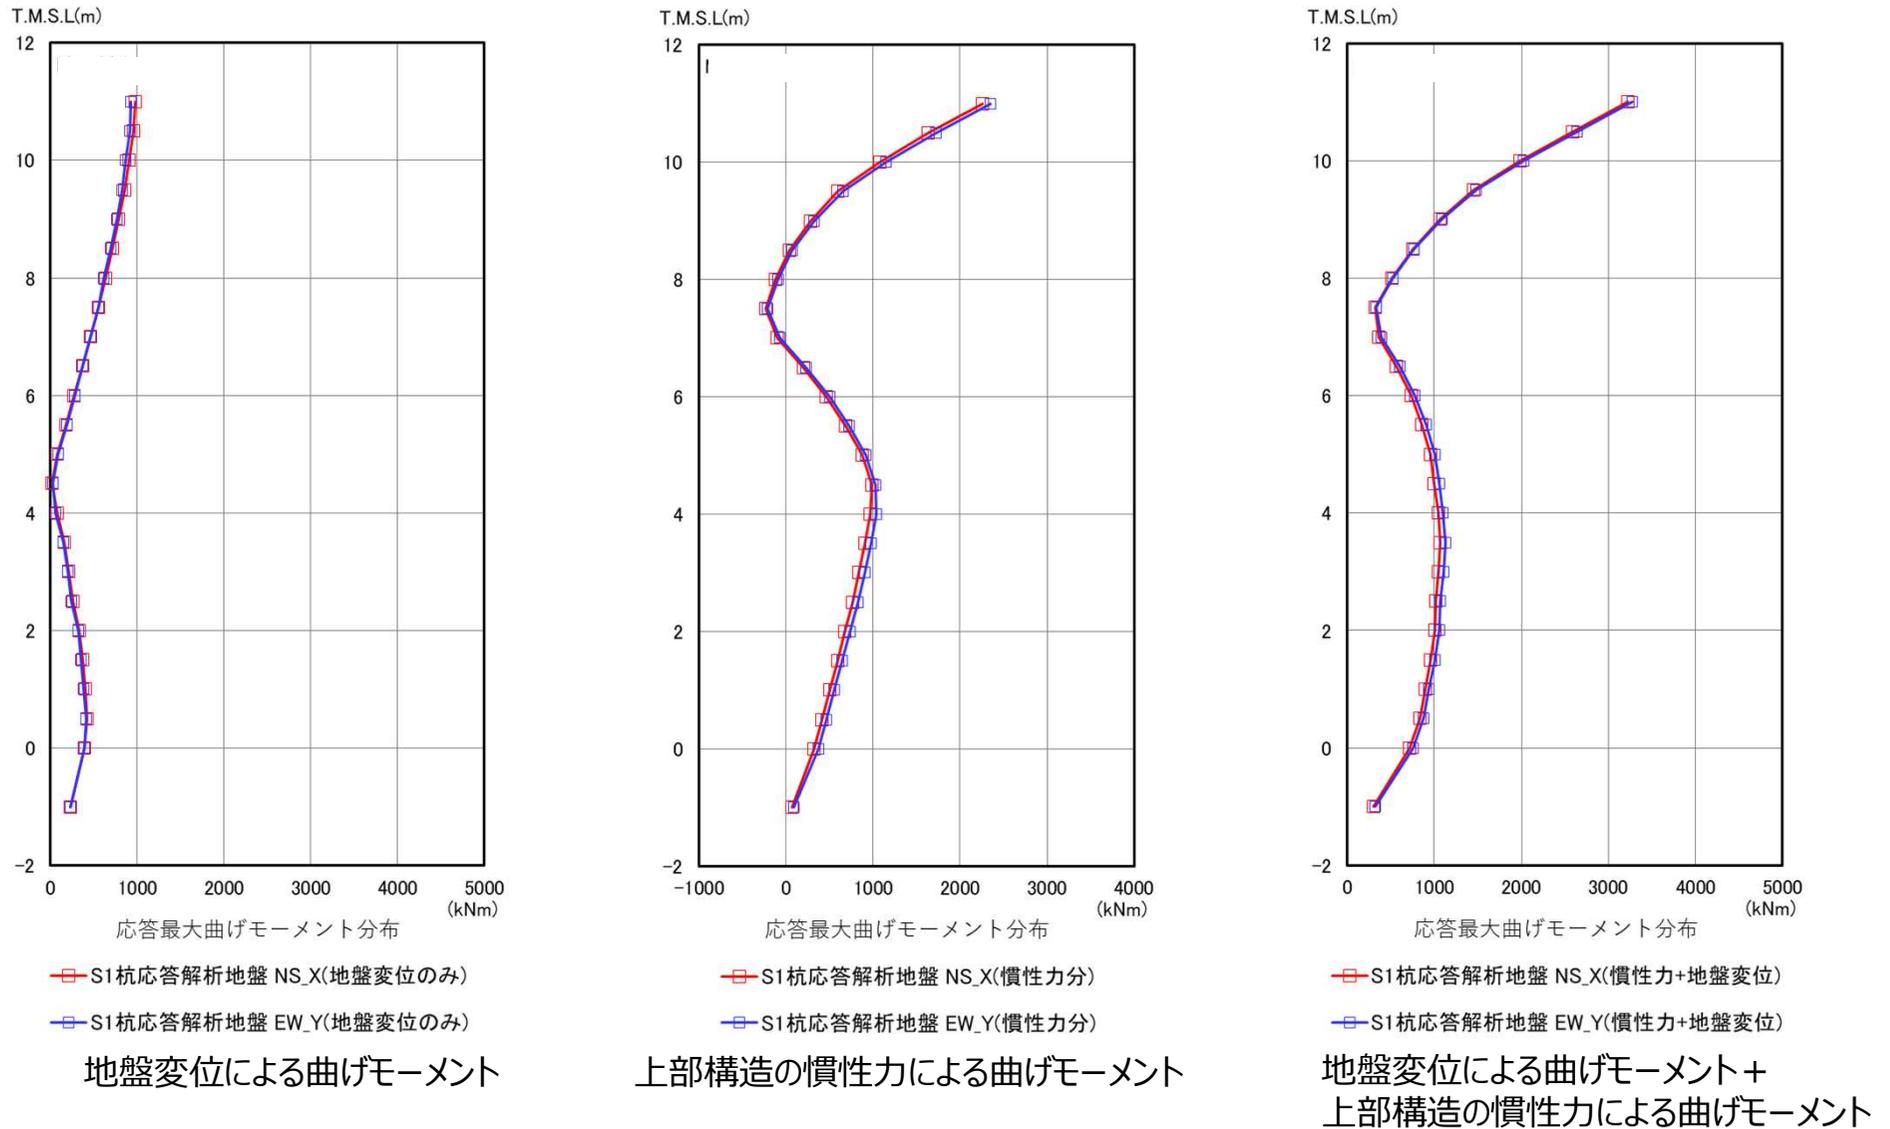
図60 杭の曲げモーメント（静的解析）

➤ 基準地震動S<sub>1</sub>による杭の発生応力（曲げモーメント）を図60に示す。

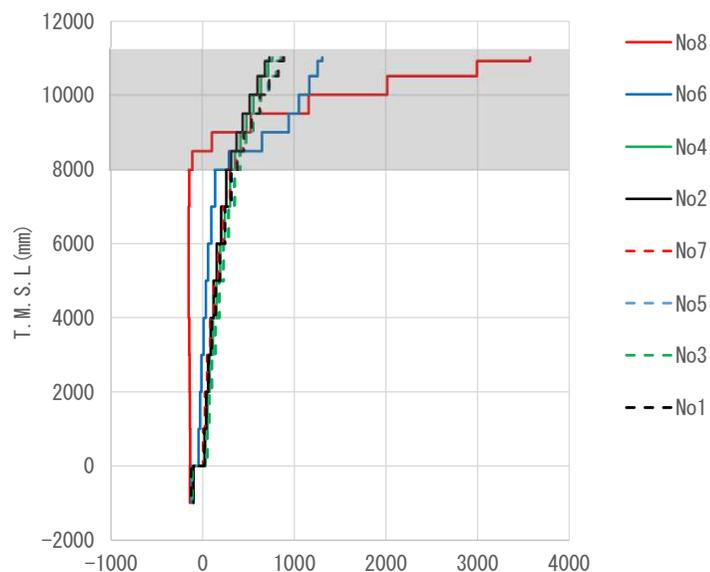
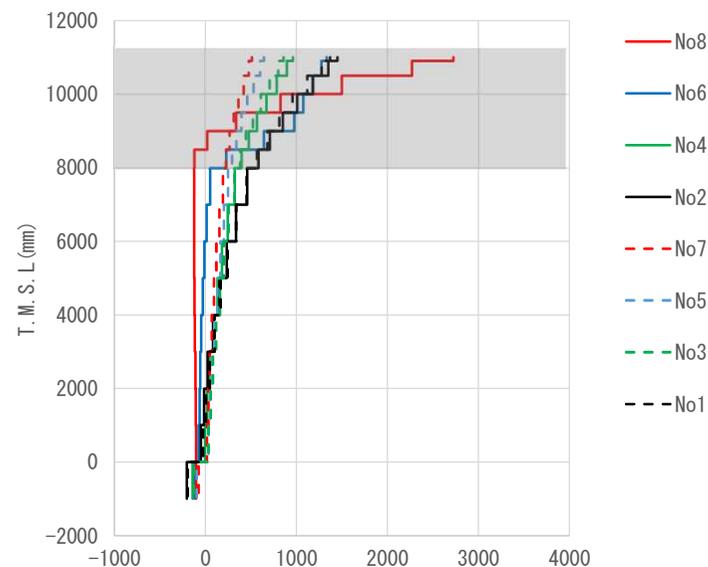
図64 杭のせん断力の比較（単位：kN）

- 「セメント改良土あり」のケースにおけるK6大物搬入建屋の基礎を単位荷重（10,000kN）でEW方向に加力した場合とNS方向に加力した場合の杭のせん断力分布を図64に示す。
- NS方向に加力した場合もEW方向と同様にNo.8杭頭部に応力集中する傾向となるが、EW方向の方がより集中度が大きく、No.8杭頭部の鉄筋の損傷状況と整合することから、本資料ではEW方向に加力した場合の結果を中心とした記載を行っている。
- その他の加力方向による差として、NS方向加力時に、No.1・2杭のせん断が大きくなる傾向が確認された。これはNo.8杭がセメント改良土に拘束されているため、基礎スラブが回転し、No.1・2杭の変位が大きくなることが要因と考えられる。
- 水平2方向入力による影響としては、No.8杭頭部への応力の集中度がより大きくなることが想定されるが、セメント改良土による応力集中が主たる要因という結論への影響はないと考えられる。
