柏崎刈羽原子力発電所5号機 非常用ディーゼル発電機（A）過給機の
点検結果について

柏崎刈羽原子力発電所1号機で発生した非常用ディーゼル発電機（以下、D/Gという。）過給機軸固着事象に関連し、柏崎刈羽原子力発電所5号機D/G（A）過給機点検を実施したことから、その点検結果について報告する。

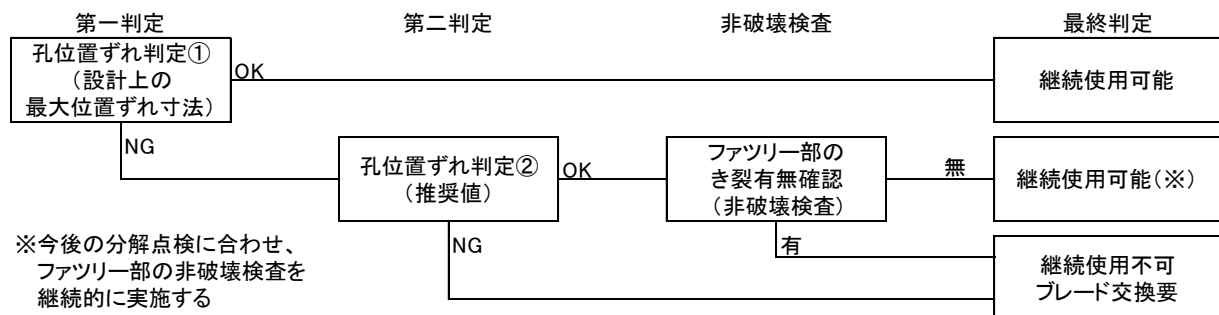
図2 継続使用可否判定フロー

柏崎刈羽原子力発電所5号機D/G（A）過給機はタービンブレードの取り外し・再取り付け実績がない過給機である。それぞれロータ軸中心から各タービンブレードワイヤ孔位置までの寸法を計測し、隣り合うブレードとの孔位置の差を計測する。計測結果について、第一判定として、計測した結果が設計上の最大位置ずれ寸法（0.32mm）以内であることを確認する。第一判定を超えていた場合は、第二判定としてメーカー推奨値（0.70mm）以内であり、かつ、非破壊検査にてファツリー部にき裂が認められないことを確認する。
