福島第一原子力発電所における 地すべりの可能性の検討状況について（案）

2022年11月 7日
東京電力ホールディングス株式会社

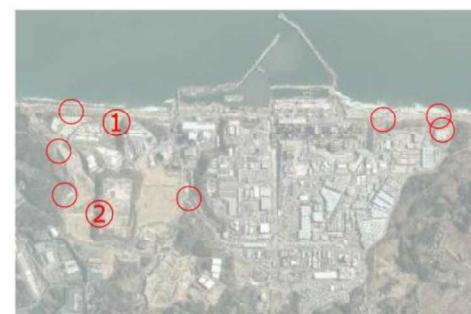
②第二土捨場北構内道路

- ✓ 2019年度の豪雨（台風19号：241mm/日）において、抽出した12か所の斜面において、大規模な斜面崩壊は発生していない。
- ✓ 但し、敷地内の法面9箇所において崩れを確認したが、いずれも小規模であり、表層の雨水が排水しきれず、流れが集中し、洗掘などから派生した崩壊がほとんどと想定される。
- ✓ 応急処置を実施するとともに、復旧工事を実施中。
