大間原子力発電所
新規制基準適合性審査に関わる現地確認資料
(シームS-11の分布・性状等)

電源開発株式会社

2022年11月7日
電源開発株式会社

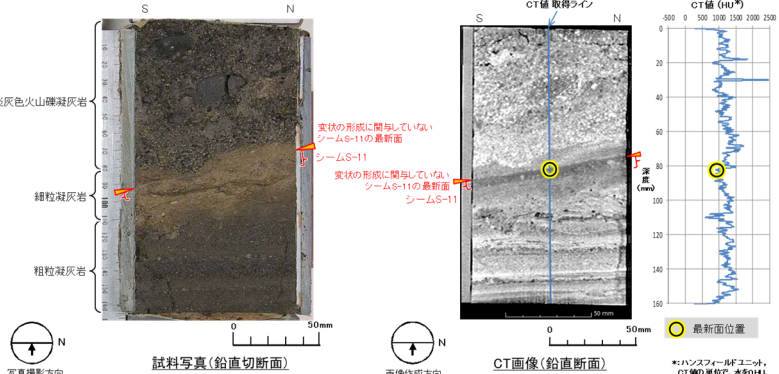
<p>淡灰色火山礫凝灰岩 粗粒凝灰岩 粗粒凝灰岩</p> <p>CT値(HU)</p> <p>CT値取得ライン</p> <p>試料写真(鉛直切断面)</p> <p>CT画像(鉛直切断面)</p> <p>最新面位置</p> <p>最新面は密着している。</p> <p>(第1043回審査会合資料1-1-1 P.3-125)</p>

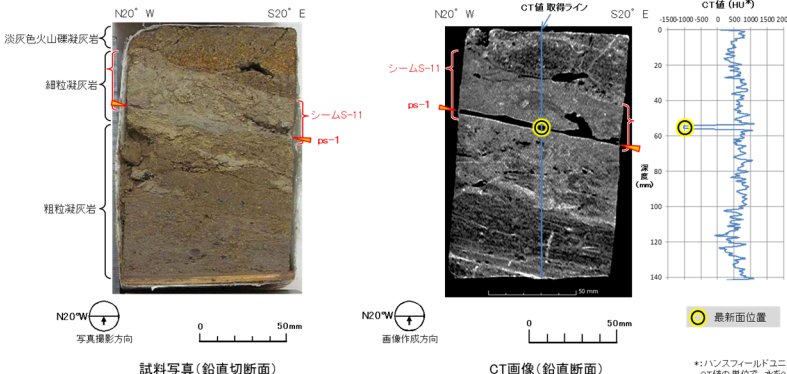
<p>淡灰色火山礫凝灰岩 粗粒凝灰岩 粗粒凝灰岩</p> <p>CT値(HU)</p> <p>CT値取得ライン</p> <p>シームS-11 pe-1</p> <p>試料写真(鉛直切断面)</p> <p>CT画像(鉛直切断面)</p> <p>最新面位置</p> <p>最新面は非常にシャープで開口している。</p> <p>(第1043回審査会合資料1-1-1 P.3-122)</p>
<p>条線観察</p> <ul style="list-style-type: none"> 条線の明瞭度 条線方向

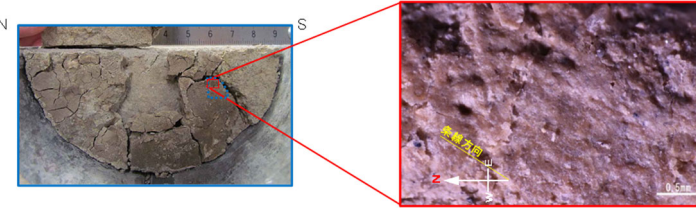
<p>条線の拡大写真</p> <p>最新面の条線はやや不明瞭である。 条線方向(N30°~40°W)は, シームS-11の傾斜方向(N11°E)と一致しない。</p> <p>(第1043回審査会合資料1-1-1 P.3-133)</p>

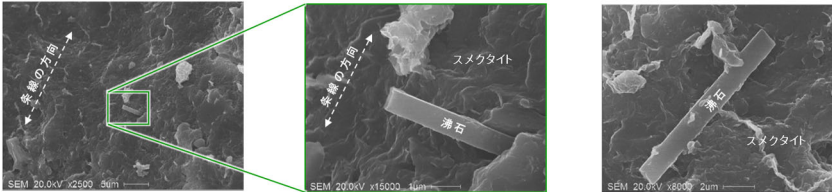
<p>条線方向</p> <p>スメクタイト 沸石</p> <p>SEM 20.0kV x2500 50um</p> <p>SEM 20.0kV x15000 10um</p> <p>SEM 20.0kV x8000 2um</p> <p>最新面上に自形鉱物*が認められ, これらの鉱物に変形・破壊は生じていない。</p> <p>*: フレーク状のスメクタイト及び柱状の沸石</p> <p>(第1043回審査会合資料1-1-1 P.3-134)</p>

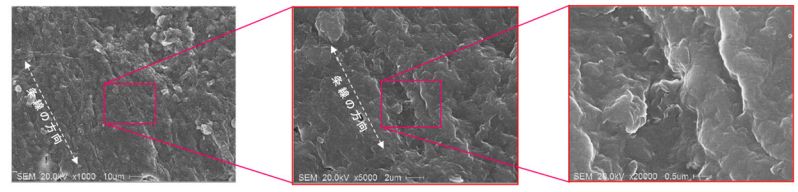
<p>条線方向</p> <p>SEM 20.0kV x1000 10um</p> <p>SEM 20.0kV x5000 2um</p> <p>SEM 20.0kV x2000 0.5um</p> <p>最新面上に自形鉱物*は認められない。</p> <p>*: フレーク状のスメクタイト及び柱状の沸石</p> <p>(第1043回審査会合資料1-1-1 P.3-130)</p>

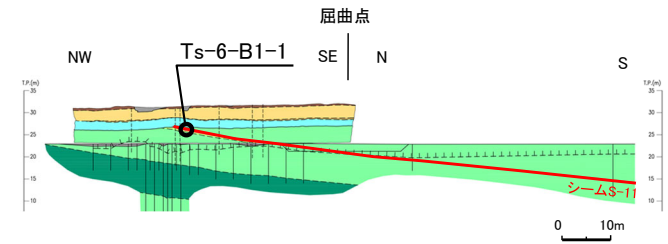
変位が生じた部分のシームS-11: Ts-6-B1-1

後期更新世に変位が生じた部分のシームS-11の最新面は、非常にシャープで開口している。

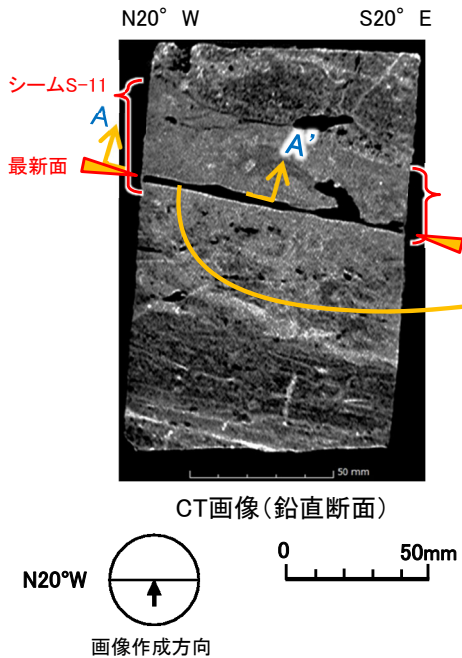
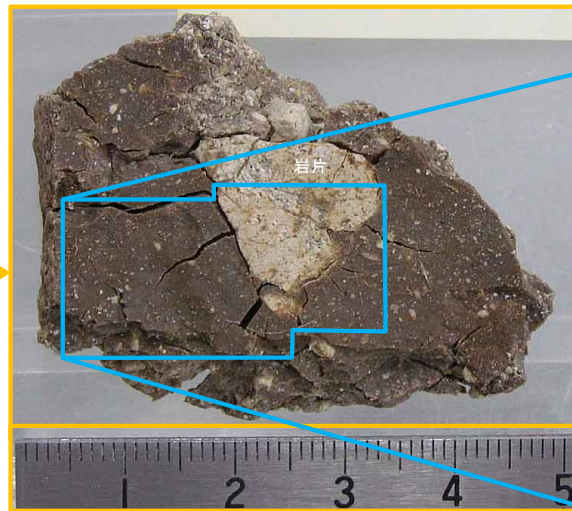
変位が生じた部分のシームS-11: Ts-6-B1-1

- 後期更新世に変位が生じた部分のシームS-11の最新面の条線は、明瞭である。
- 条線方向はシームS-11の最大傾斜方向におおむね一致する。

N10° Wの明瞭な条線が認められ、シームS-11の最大傾斜方向(N10° E)との角度差20° であり、傾斜方向に近い。(両矢印: 条線方向)

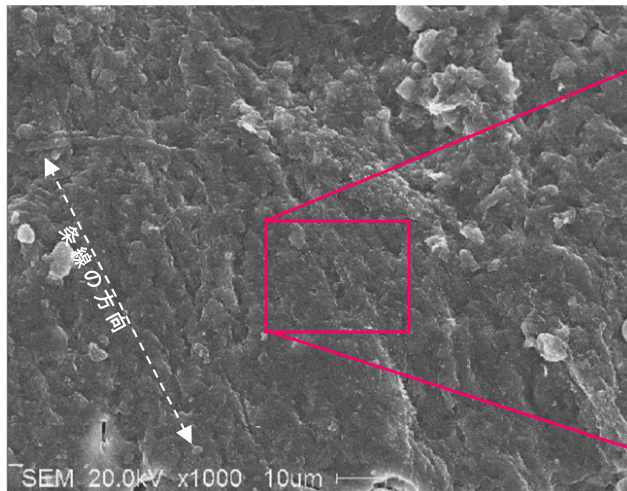
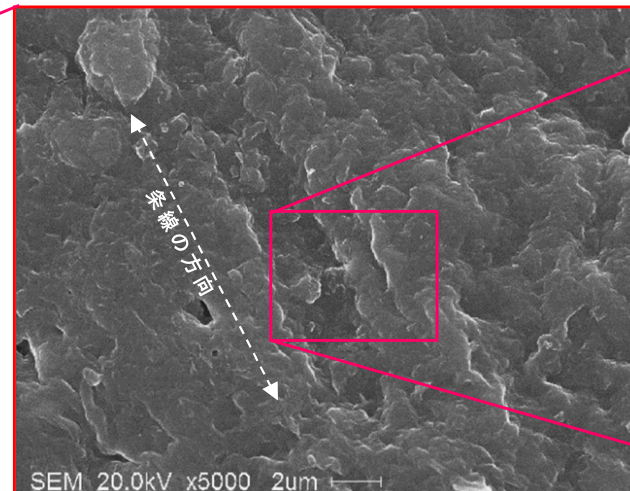
変位が生じた部分のシームS-11: Ts-6-B1-1

後期更新世に変位が生じた部分のシームS-11の最新面では, 自形鉱物(柱状の沸石及びフレーク状のスメクタイト)は認められない。

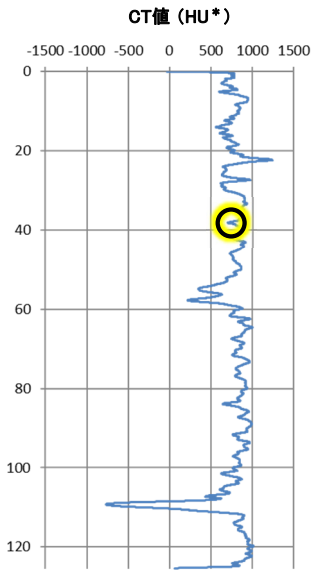
変位が生じていない部分のシームS-11: Ts-6(ブロック①)

- 後期更新世以降に変位が生じていない部分のシームS-11の最新面は、おおむね密着している。
- Ts-6(ブロック①)の位置は、後期更新世以降に変位が生じていない部分であり、後期更新世に変位が生じた部分の下端となる。

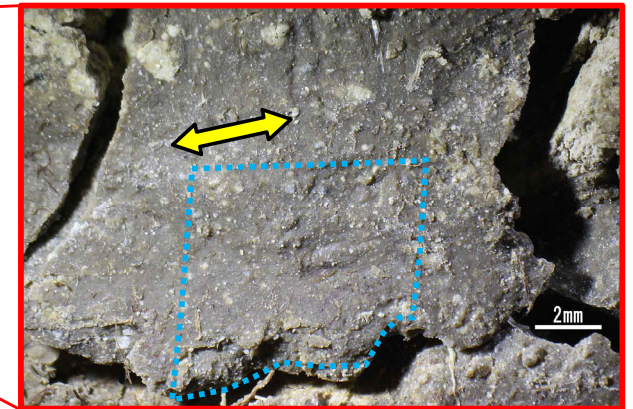
S-11最新面(A-A')下方から撮影

- 後期更新世以降に変位が生じていない部分のシームS-11の最新面の条線は、不明瞭である。
- 条線方向はばらつく傾向があり、ここではシームS-11の最大傾斜方向に近い*。
- Ts-6(ブロック①)の位置は、後期更新世以降に変位が生じていない部分であり、後期更新世に変位が生じた部分の下端となる。

やや不明瞭な条線(N10° W)が見られる。
シームS-11最大傾斜方向(N24° W)との角度差14° であり、傾斜方向に近い*。

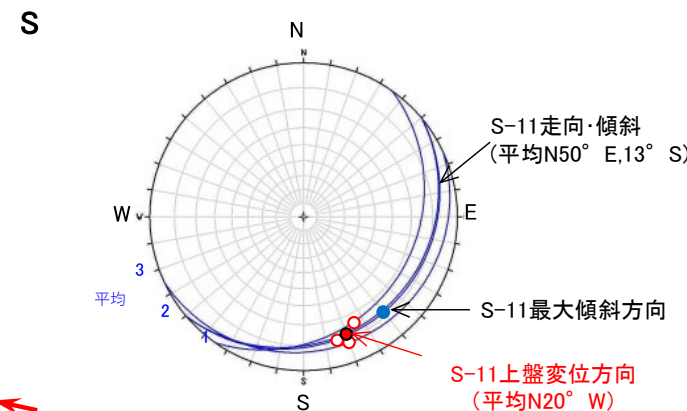
シームS-11上盤の変位方向
(ウルフネット下半球投影)

- 後期更新世に生じた変位の水平変位量は0.75mである。
- 条線は明瞭で, その方向はほぼシーム最大傾斜方向である。
- シームS-11の上盤及び下盤は強風化部から成る。

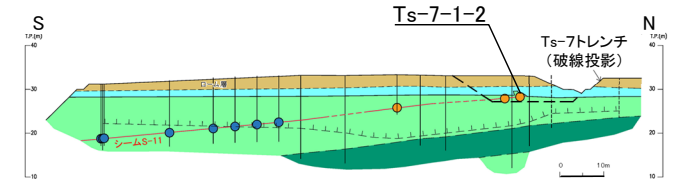
変位が生じた部分のシームS-11: Ts-7-1-2

後期更新世に変位が生じた部分のシームS-11の最新面は、シャープで一部開口している。

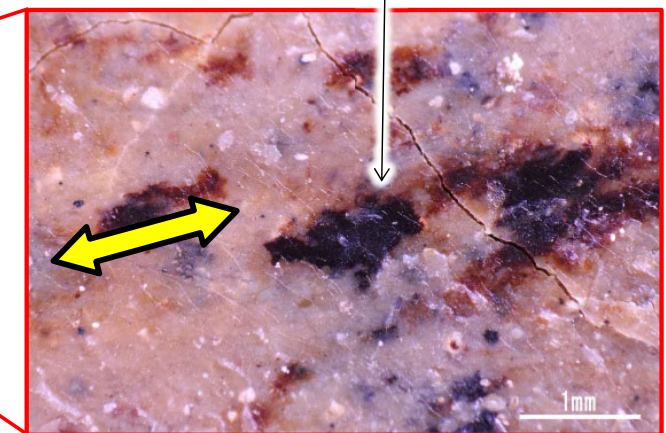
最新面の下盤上面画像
(A-A'面)

- 後期更新世に変位が生じた部分のシームS-11の条線は、最新面上の酸化マンガンの付着物を引き延ばしており、明瞭である。
- 条線方向はシームS-11の最大傾斜方向におおむね一致している。

条線は明瞭でシームS-11最大傾斜方向との角度差25°であり、傾斜方向に近い。マンガン酸化物が条線方向(両矢印)に引き延ばされている。

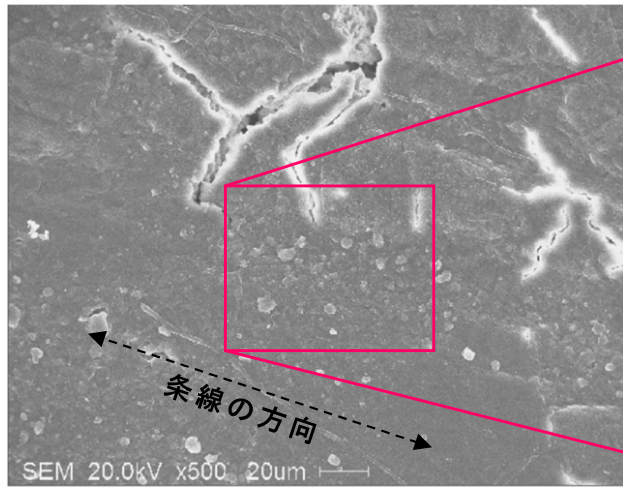
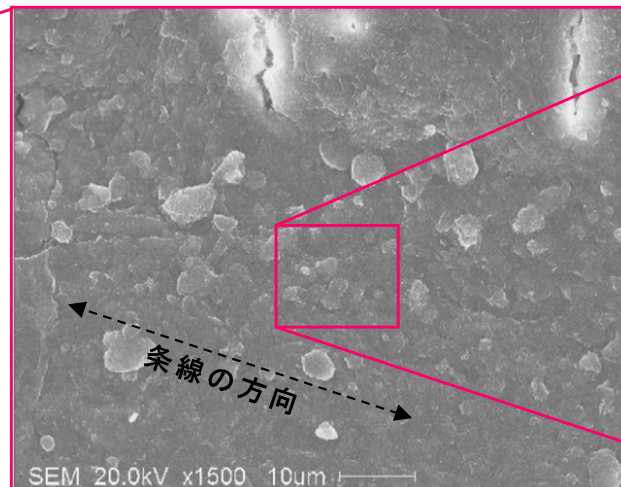
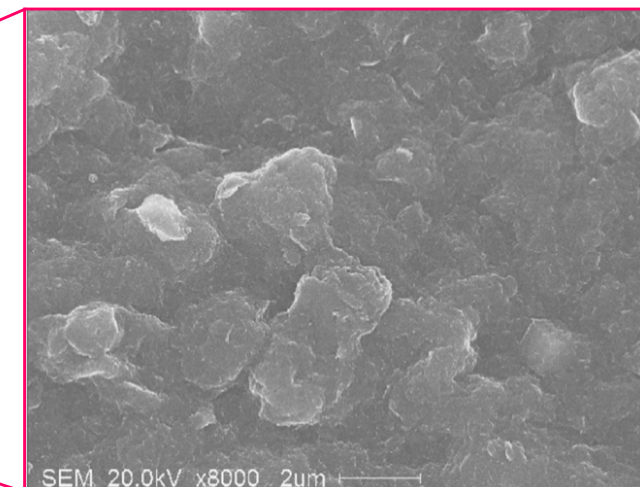
後期更新世に変位が生じた部分のシームS-11の最新面では, 自形鉱物(柱状の沸石及びフレーク状のスメクタイト)は認められない。

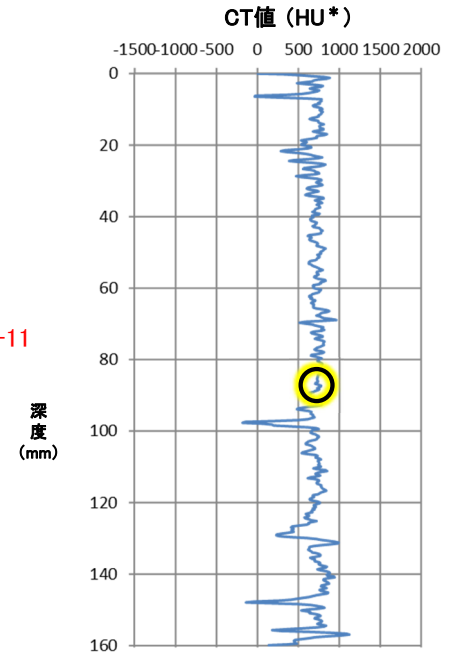
CT画像(鉛直断面)
 0 50mm
 画像撮影方向 (S-11傾斜直交方向)

- 後期更新世以降に変位が生じていない部分のシームS-11の最新面は、密着している。
- Ts-7-22孔の位置は、後期更新世以降に変位が生じていない部分であり、後期更新世に変位が生じた部分の下端となる。

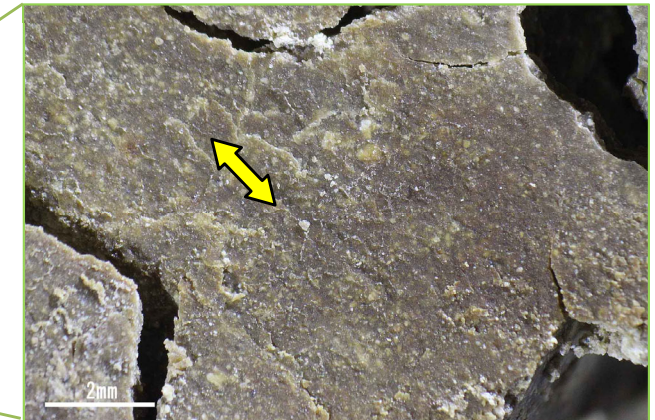
シームS-11最新面(A-A')下方から撮影

- 後期更新世以降に変位が生じていない部分のシームS-11の条線は, 不明瞭である。
- 条線方向はシームS-11の最大傾斜方向に大きく斜交し, 一致しない。
- Ts-7-22孔の位置は, 後期更新世以降に変位が生じていない部分であり, 後期更新世に変位が生じた部分の下端となる。

条線は不明瞭。シームS-11の最大傾斜方向との角度差45°で斜交する。

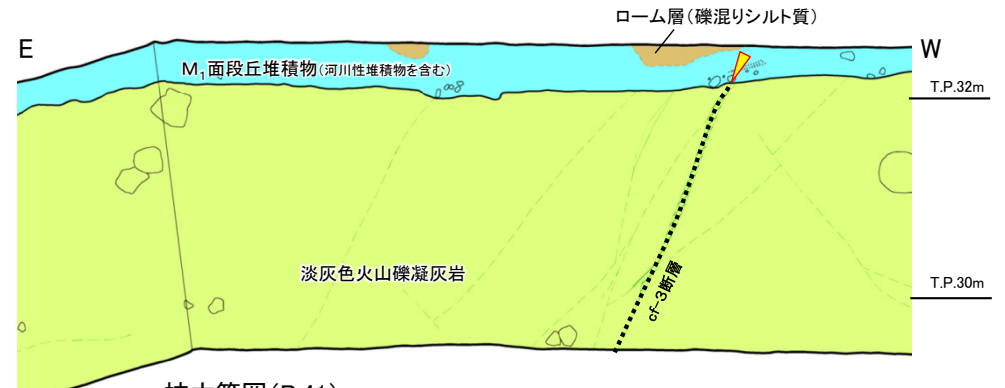
南側法面写真

- ・ シームS-11はcf-3断層により切断され、後期更新世以降の変位が生じていない。
- ・ シームS-11の上盤は弱風化部、下盤は新鮮部から成る。

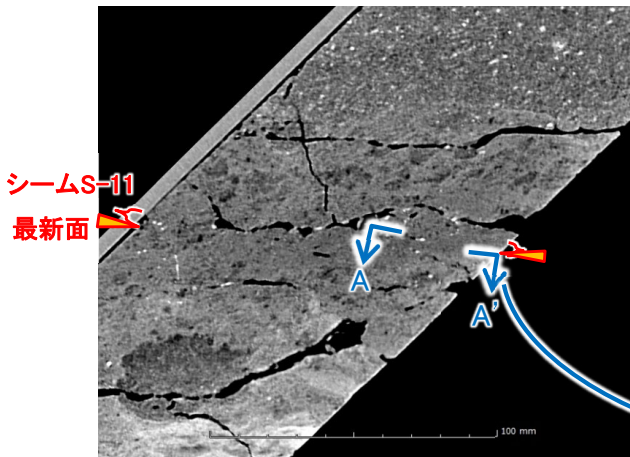
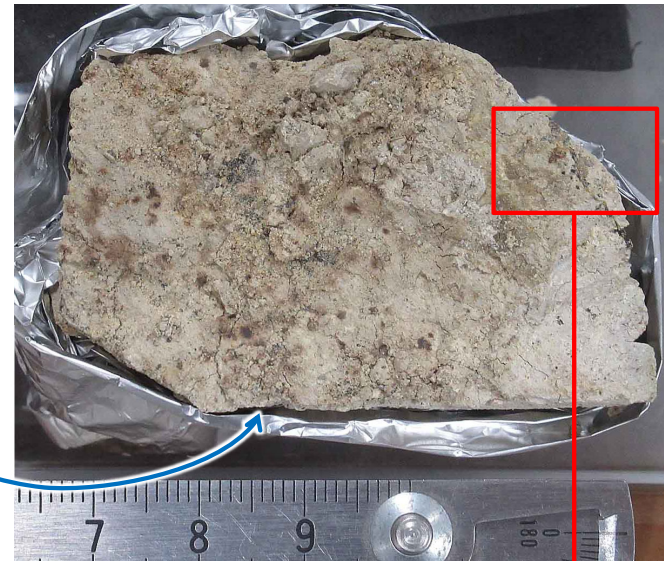
- 後期更新世以降に変位が生じていない部分のシームS-11の最新面の条線は, 不明瞭である。
- 条線方向はシームS-11の最大傾斜方向に斜交し, 一致しない。

条線は不明瞭。シームS-11の最大傾斜方向との角度差30°で斜交する。

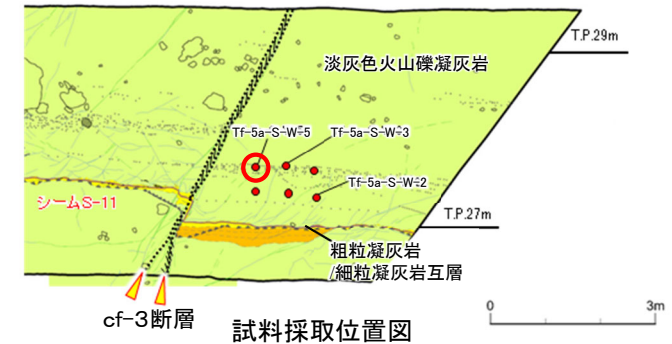
後期更新世以降に変位が生じていない部分のシームS-11の最新面では, 自形鉱物(柱状の沸石及びフレーク状のス멕タイト)が認められ, これらに変形・破壊は生じていない。

糸線方向と斜交する方向に伸長する長柱状の自形鉱物が見られる。
