# (参考1-2) 申請時までの調査結果の見直し

# (参考1-2) 申請時までの調査結果の見直し —基礎掘削面—

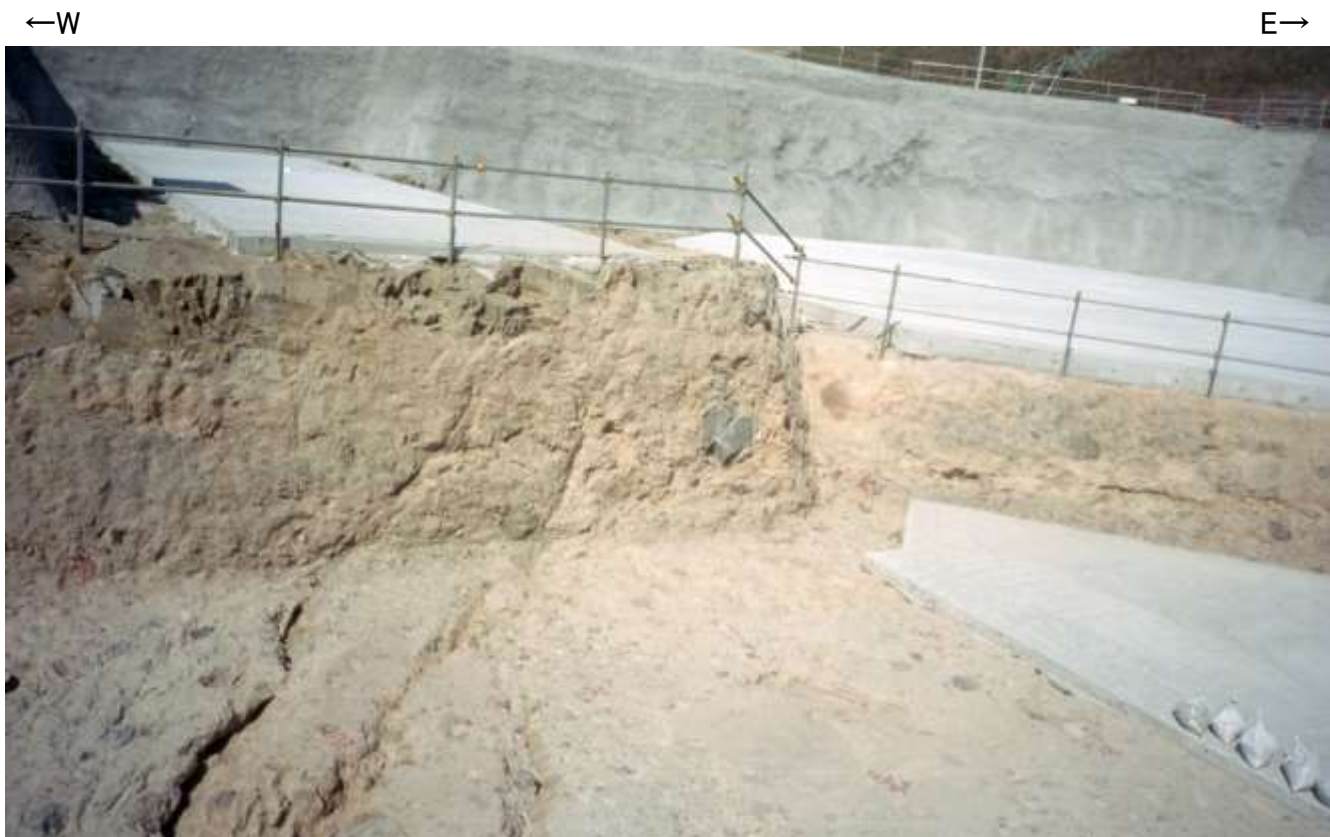
写真① S-4付近写真

・ 2号機復水貯蔵タンク付近において、シームは分岐しながら不明瞭になる。

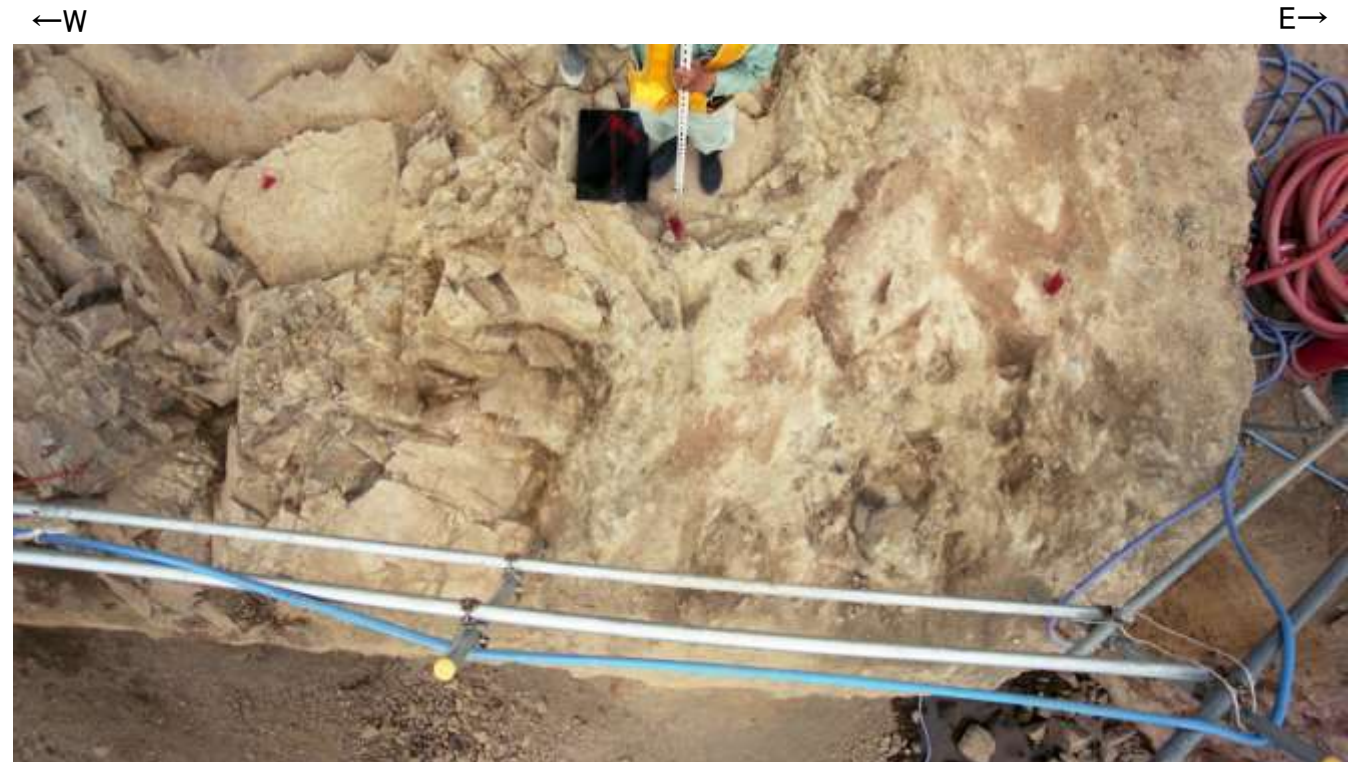
写真② 2号機地下式軽油タンク(DBA)連絡ダクト底盤 S-4端部

・2号機地下式軽油タンク(DBA)連絡ダクトの底盤中(EL15.7m)において、シームは認められなくなる。

(この写真は2号機地下式軽油タンク(DBA)連絡ダクト均しコンクリート打設前に撮影したもの)

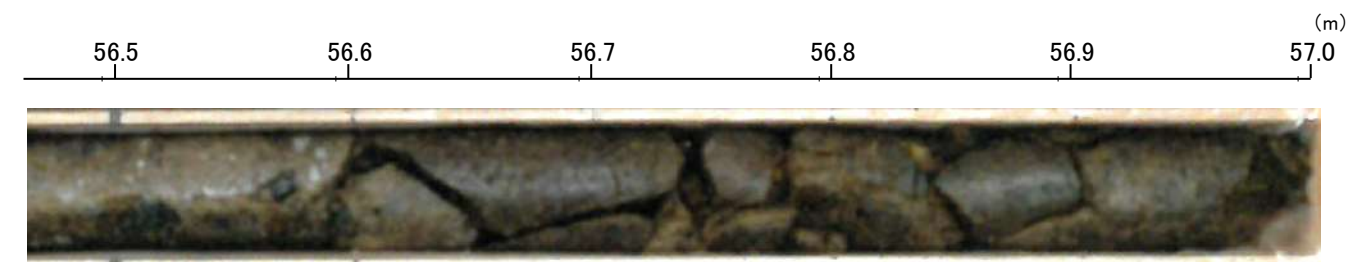
孔名及び深度 (標高)	建設時の 柱状図記載	見直し結果	近傍における追加 ボーリング調査結果
E-11孔 深度56.73m (EL-21.99m)	細片状～半柱 状コア	コア形状不良のため破 砕部が確認できない	E-10.8SE孔において破 砕部を確認
D-12孔 深度30.95m (EL1.03m)	傾斜角60° の 流理構造あり	厚さ2cmの固結した破砕 部	D-12.3孔において破砕 部を確認
C-13孔 深度32.01m (EL9.01m)	記載なし	厚さ2cmの固結した破砕 部	B-12.7S孔において破砕 部を確認

コア採取不良箇所

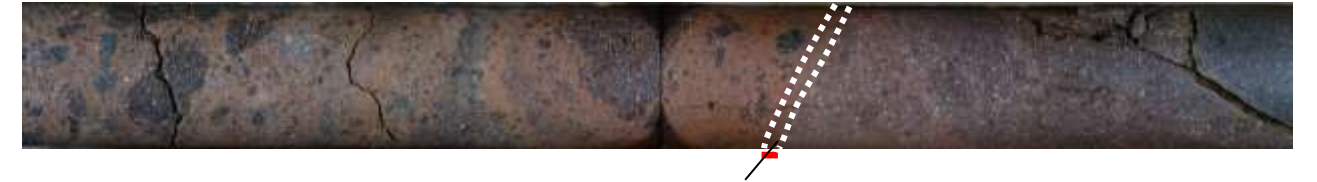
孔名及び深度 (標高)	調査結果	走向・傾斜
D-9.6SE孔 深度86.56m (EL-49.81m)	厚さ5cmの固結した破砕部	N24° E/59° NW
D-10.2-1SE孔 深度61.22m (EL-31.99m)	厚さ5cmの固結した破砕部	N27° E/54° NW
E-10.8SE孔 深度35.08m (EL-9.33m)	厚さ1cmの固結した破砕部	N27° E/53° NW

N27° E/53° NW ③-1 固結した粘土・砂状破砕部  
E-10.8SE孔(下は破砕部を加筆)

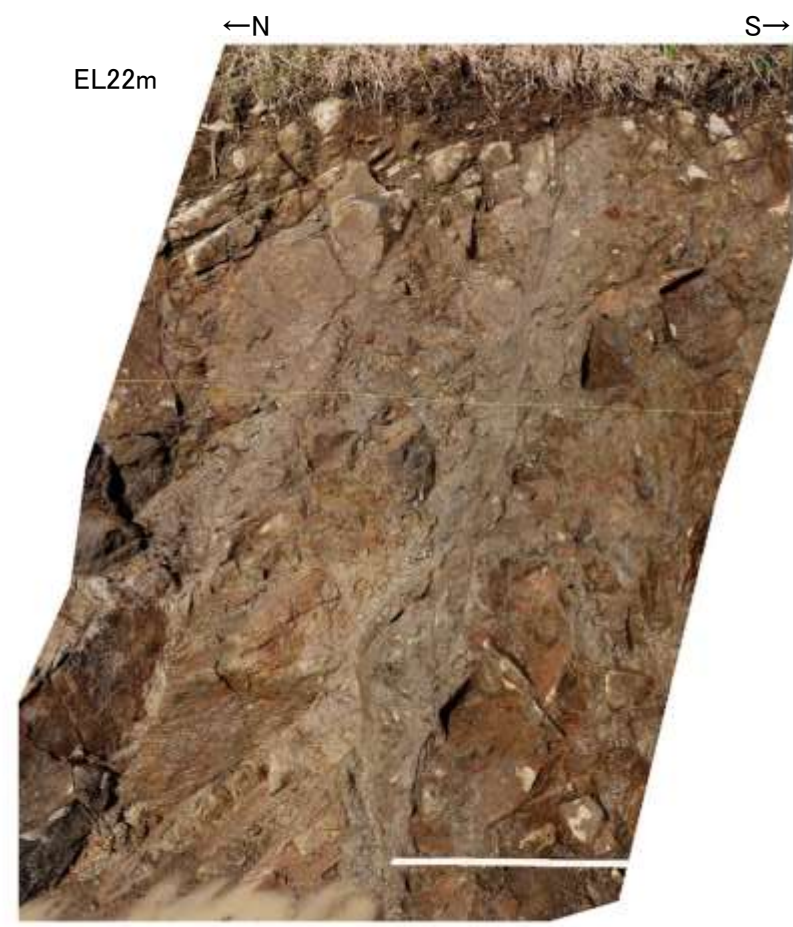
21m盤法面 写真

【S-4】  
 走向傾斜N42~60° E/68~76° NWを示し、比較的平滑な主せん断面が認められる。主せん断面は法面の中で北西側に膨らむように湾曲し、主せん断面と10~30°斜交する副次的な割れ目を伴う。  
 厚さ1~10mmの灰~褐灰色の粘土が主せん断面に沿って分布する。上盤側には固結した破碎部が厚さ5~10cmで分布する。固結した破碎部は砂状であり、径2cm以下の角~垂角礫が混じる。

走向	概ね北東-南西走向(N42° ~60° E)
傾斜	北西傾斜(68° ~76° NW)
破碎部の幅	5~10cm

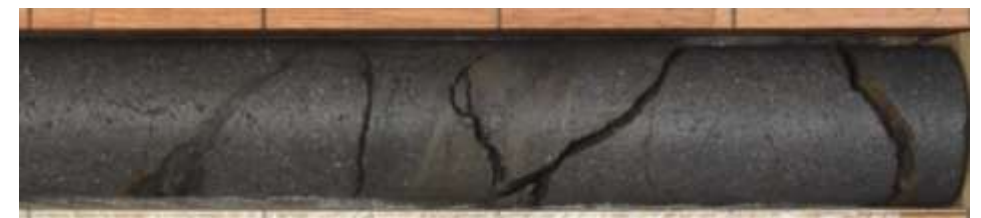
コア写真(深度12.6~13.0m付近)

- ・深度 : 12.77~12.83m
- ・走向傾斜 : N28° E/89° NW
- ・記事 : 厚さ4.2~5.0cmの固結した破砕部からなる。  
⇒走向傾斜がK-3 (一般走向傾斜N16° E/70° SE, 直近露頭の走向傾斜N12° E/74° SE)と異なることから, K-3ではないと判断。

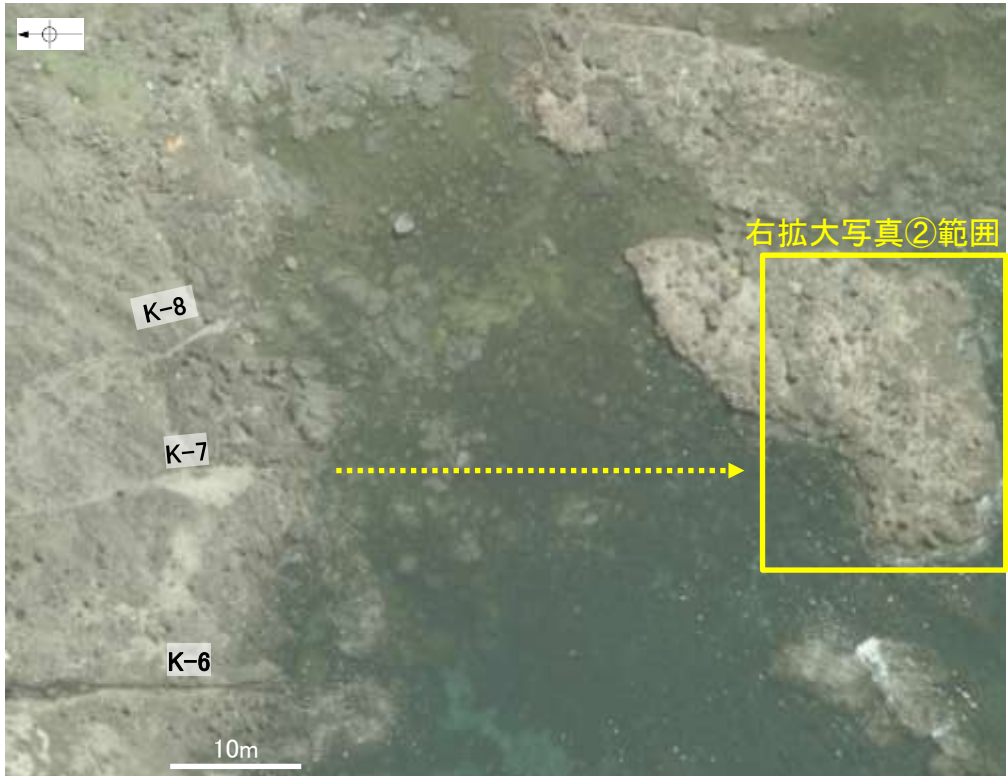
拡大写真①  
K-7の南方延長付近

**【K-7南端の調査結果】**  
南方延長の露岩域において、K-7が認められないことを確認。
