福島第一原子力発電所

1号機及び2号機非常用ガス処理系配管の一部撤去について

2022年12月12日

東京電力ホールディングス株式会社

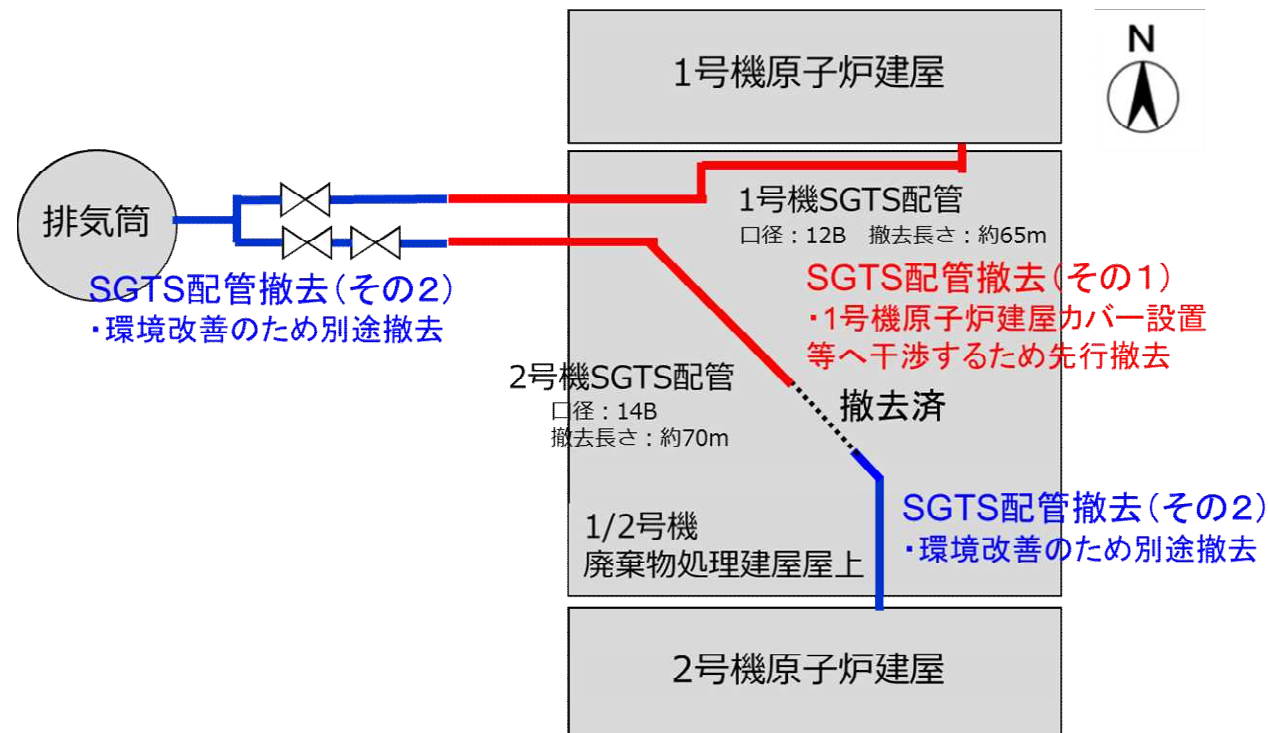
1号機及び2号機非常用ガス処理系配管（以下、SGTS配管）のうち屋外に敷設されている配管について、以下のとおり2つの工事に分けて撤去を行う。

1/2号機廃棄物処理建屋（以下、1/2号機Rw/B）上部のSGTS配管のうち、1/2号機Rw/B雨水対策工事及び1号機原子炉建屋大型カバー設置工事に干渉する範囲を先行撤去。（現在中断し、信頼度向上対策を実施中。）

SGTS配管撤去（その1）の完了後、他の廃炉作業との直接的な干渉が無い1/2号機排気筒近傍他の範囲について、環境改善（線量低減）のため別途撤去予定。

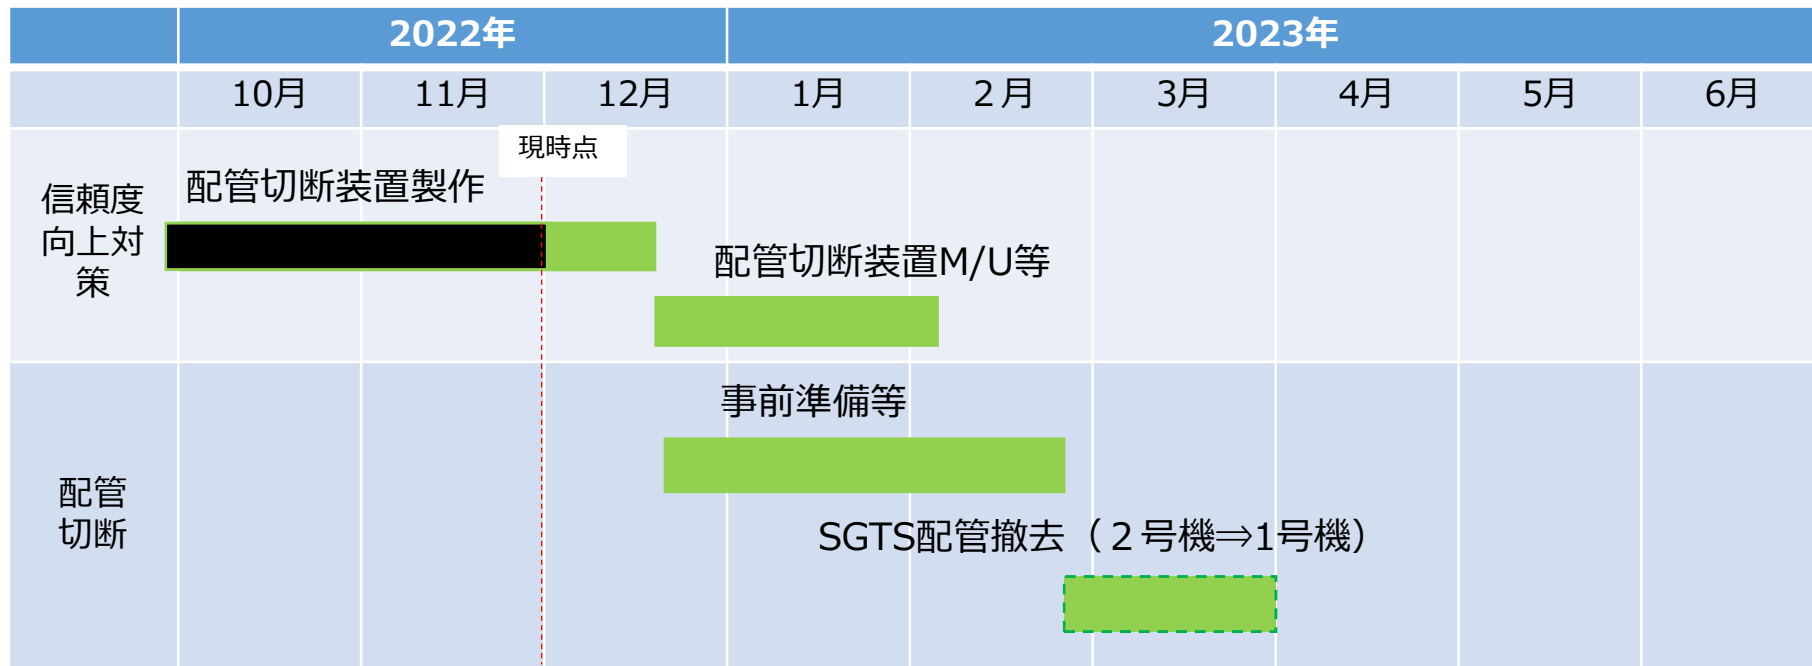
○SGTS配管撤去については2021年7月より作業を開始しているが、クレーン故障・切断装置不具合等により工程が遅れている。

○1号機カバー設置等の工程遅延リスク低減のため、2022年7月に周辺工事と工程組替を実施。

- ・ 1/2号機Rw/B上部のSGTS配管撤去の信頼度向上対策を実施中。
- ・ SGTS配管の切断再開時期は、2023年2月下旬を目標としている。
