高浜発電所 4号機  
原子炉自動停止について  
(原因調査状況)

2023年2月14日

# 1. 事象の概要（設備の概要（1 / 2））

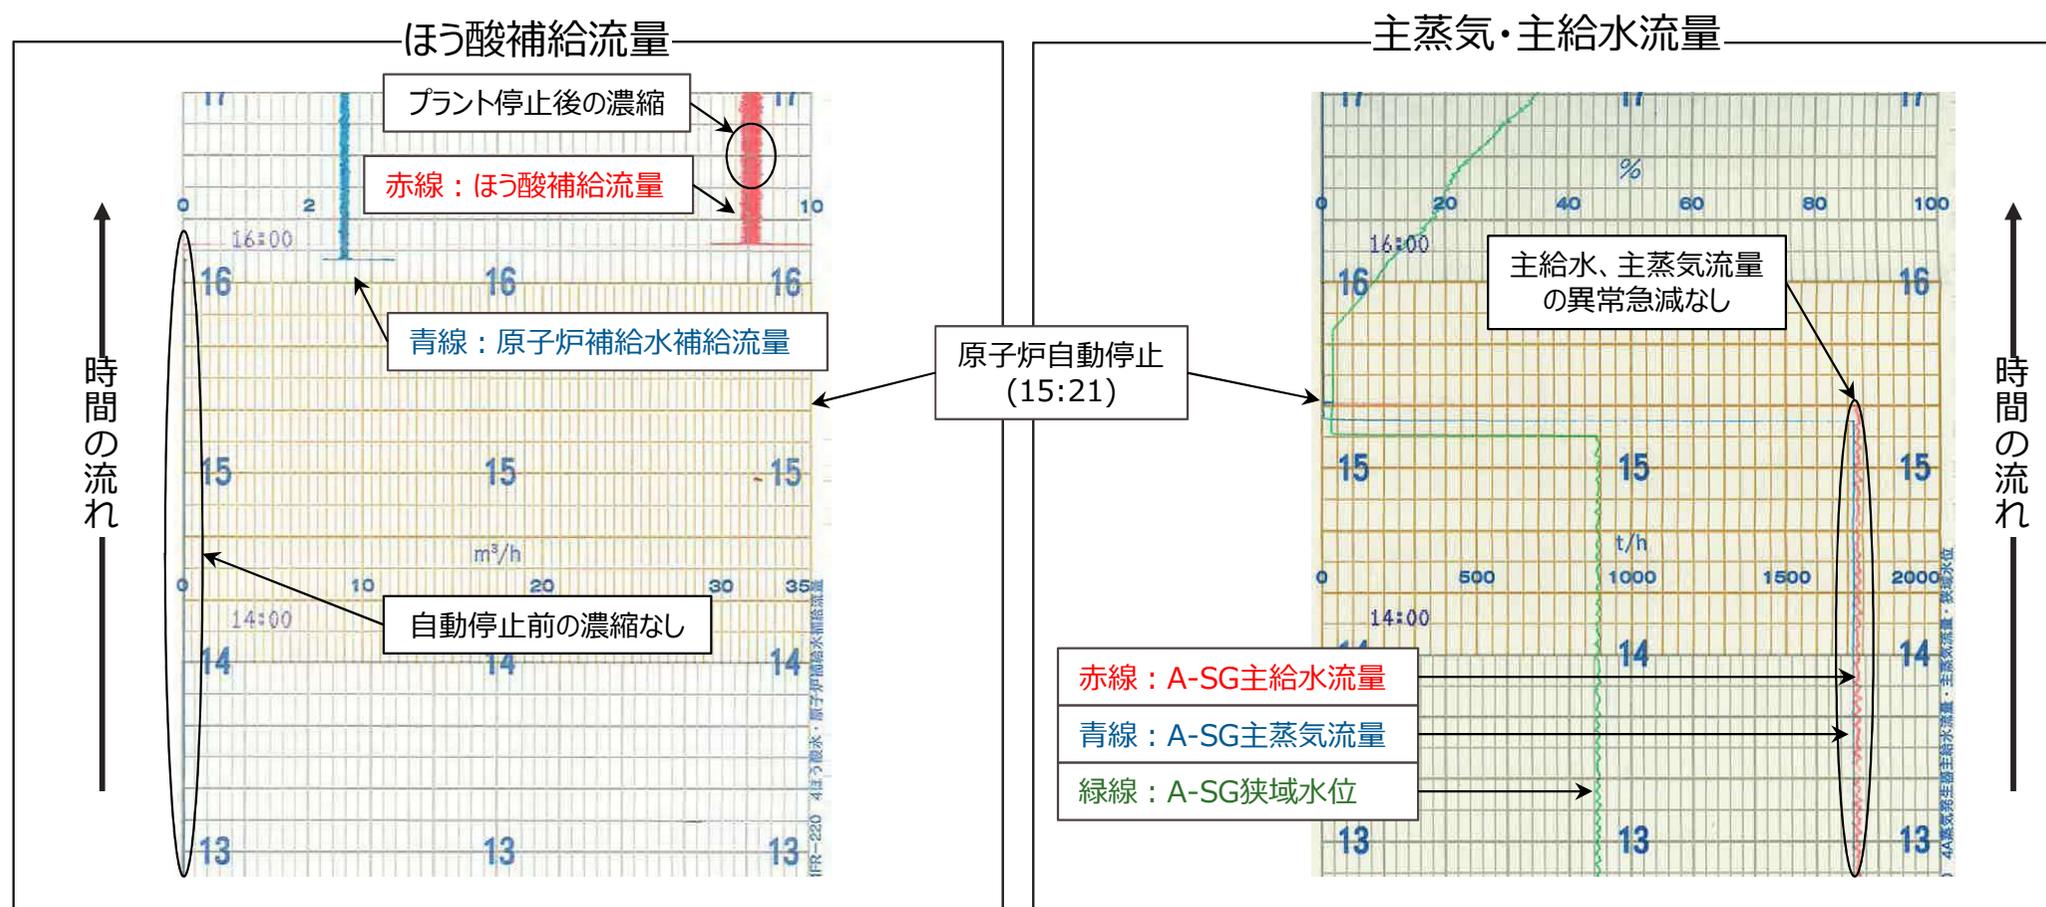
警報発信の要因として、一次冷却材系統のほう素濃度の過度の濃縮や主給水、主蒸気流量の異常急減などが考えられることから、それらのパラメータの履歴等を調査した結果、異常はなかった。

また、定期検査終了から原子炉自動停止までの運転期間中のプラントパラメータに異常はなかった。

なお、運転操作および作業の有無について、運転員および保守課員に聞き取りを行った結果、制御棒に関する操作および作業は行っていないことを確認した。

C R D Mについては、定期検査ごとにC R D Mの動作性やラッチ部の健全性に異常がないことを確認している。また、運転中は制御棒作動試験（1回/月）を実施しており、至近の1月17日の結果について確認し、異常はなかった。
