高浜発電所 4号機
原子炉自動停止について
(3月7日公開会合でのご指摘事項への対応方針)

2023年3月13日

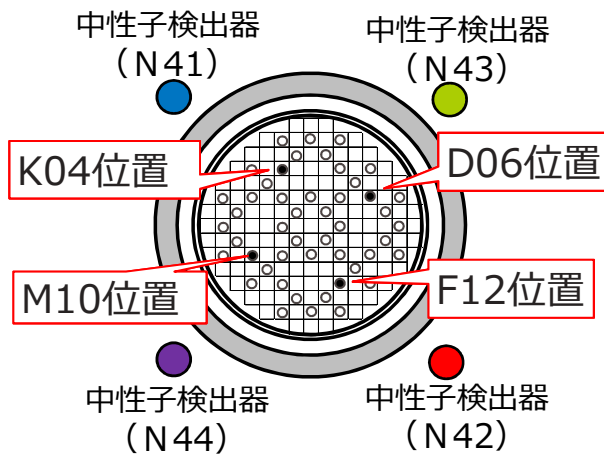
炉心を上から見たイメージ図

その結果、炉心M 1 0 位置の制御棒が挿入された場合、実機と同様にN 4 4、N 4 1、N 4 2、N 4 3 の順でN I S 出力が低下することを確認した。

○: 制御棒位置 (48本)

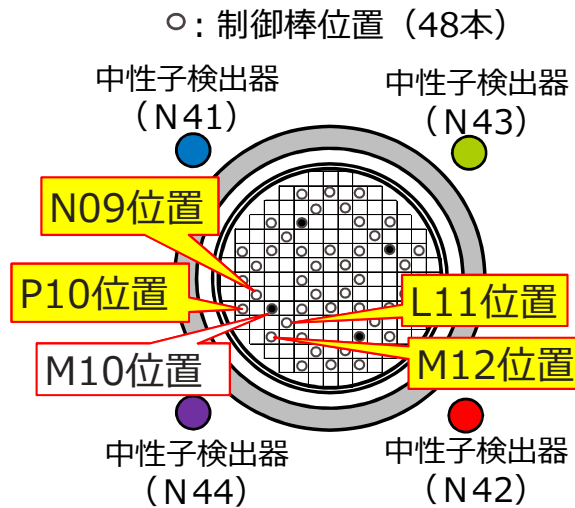
炉心を上から見たイメージ図

N 0 9 位置の制御棒1本が落下した場合、解析の方が実機のN I S出力よりも早く低下する結果となった。また、P 1 0、L 1 1、M 1 2 位置の制御棒1本落下の場合では、いずれの解析もN I S出力が途中で低下しなくなる（原子炉トリップには至らない）結果となった。

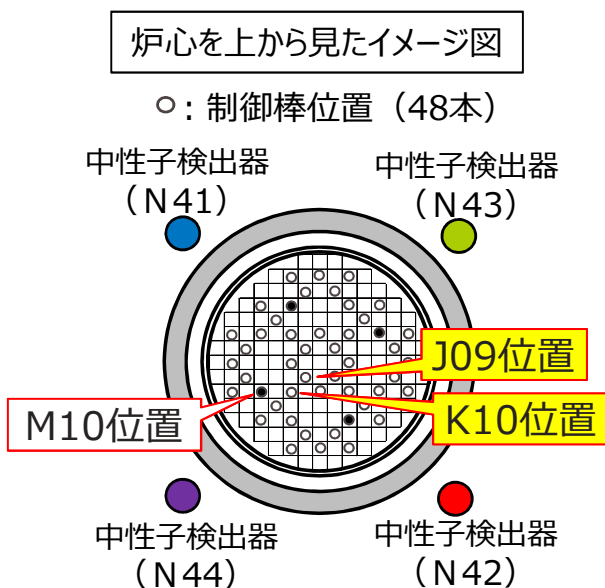
また、M 1 0 位置の制御棒 1 本に加えて、同じ 2 B D のパワーキャビネットで制御する J 0 9 または K 1 0 位置の制御棒が同時に落下した想定で時刻歴解析を行った結果と、実機の N I S 出力とを比較したものを以下に示す。

いずれの場合も、解析の方が実機の N I S 出力よりも早く低下する結果となった。
