敦賀発電所2号炉
審査資料における薄片試料作製位置の一部誤り等について
(現在までの取組み状況)

令和5年3月17日
日本原子力発電株式会社

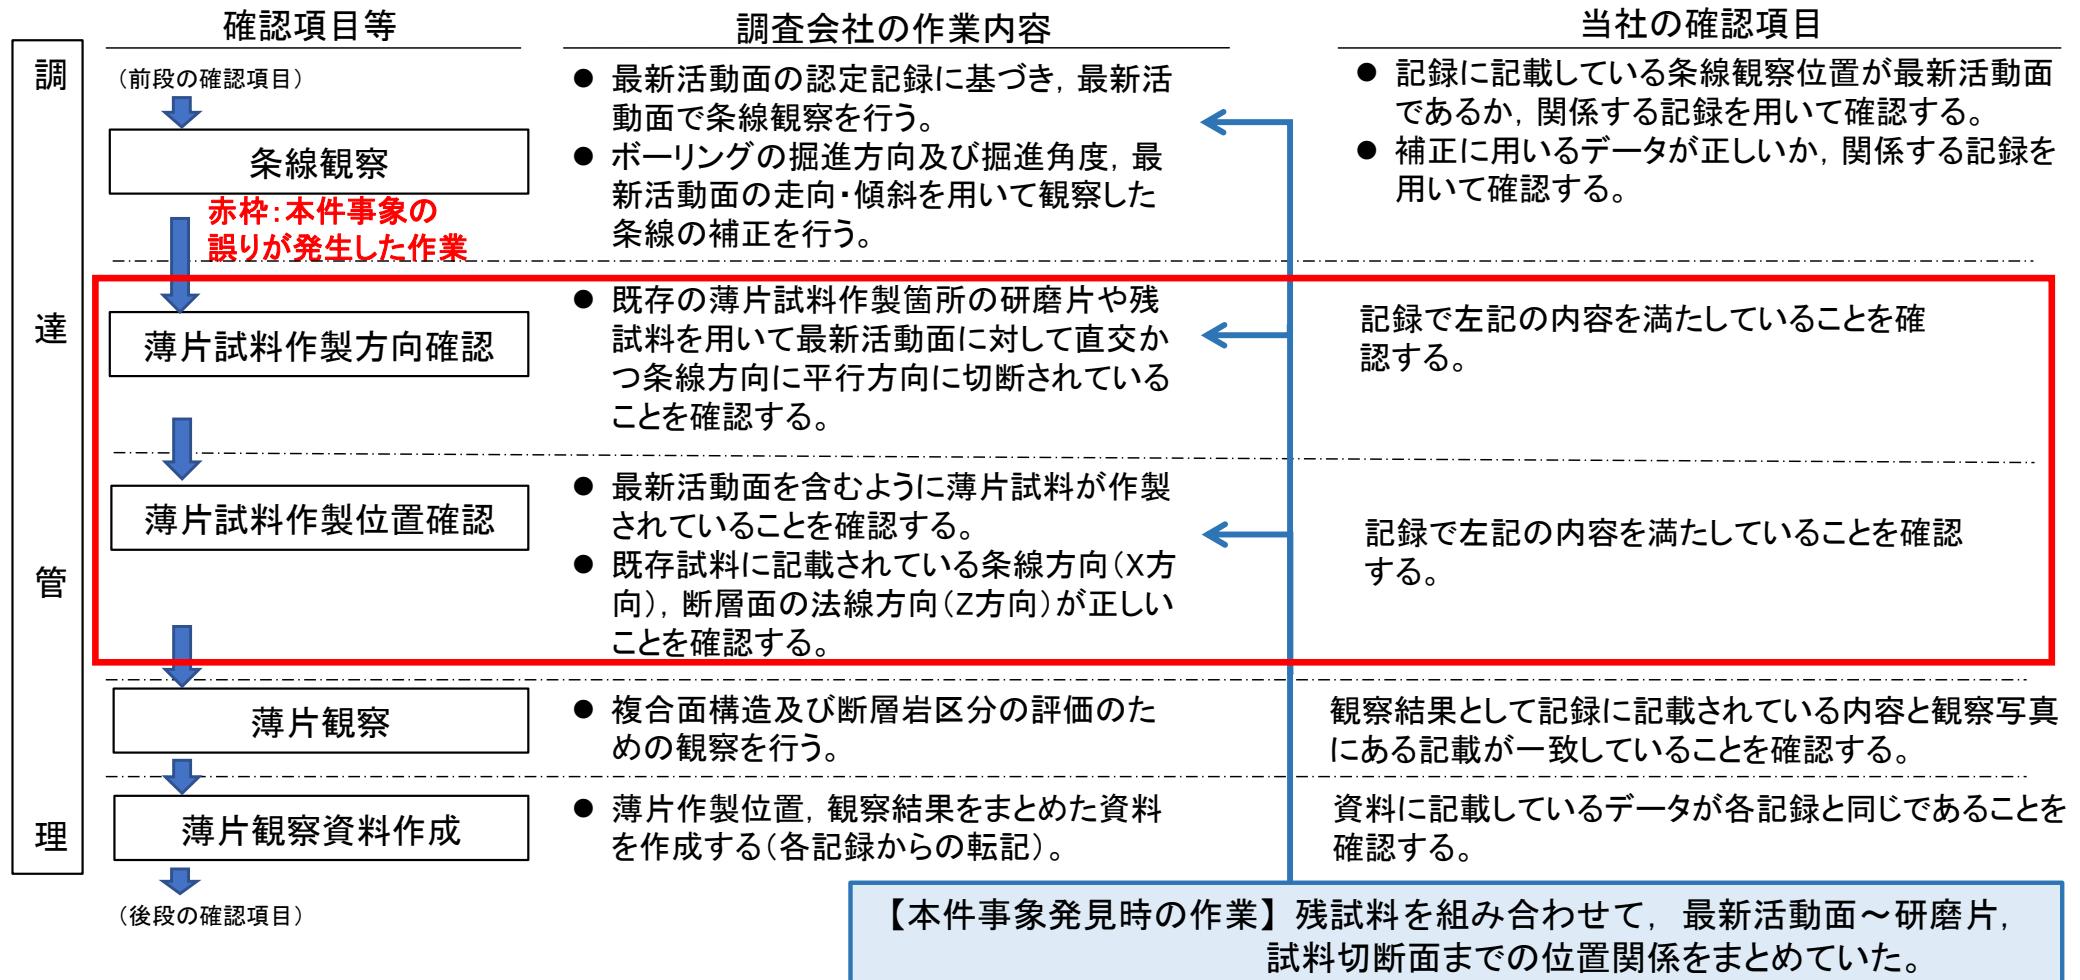
【トレーサビリティの確保のためのデータ確認作業】

事 実: 当社は、薄片試料に関して、最新活動面が実研磨片を用いて特定されていることを調査会社の作業記録により確認した。さらに、最新活動面に対して直交かつ条線方向に平行方向に切断されていることを作業記録により確認することで、薄片試料が最新活動面を含むように作製されていることを確認した。

問題点: 事象発生時には、条線に係る記録、薄片試料に係る記録(薄片試料切断方向確認、薄片試料作製位置確認)において、最新活動面の位置をそれぞれの作業記録で確認しており、記録間の整合については十分に確認できていなかった。
