K断層 薄片試料観察(H24-A-11 深度11.81m)

3. K断層

性状一覧表(9/12)

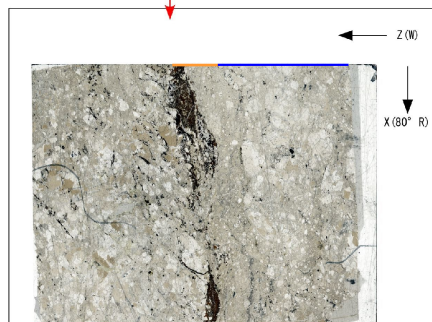
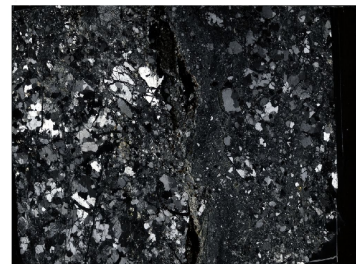
- ブロックサンプルに示していた最新活動面を示す赤矢印の位置を修正する。
- 薄片試料作製位置を示す赤枠の位置を修正する。(なお、薄片観察は、正しい最新活動面の位置で行われていた。)

H24-A-11のボーリングコア(深度11.81m)から採取した薄片試料の観察結果によれば最新活動面の変位センスは、逆断層成分が卓越する。

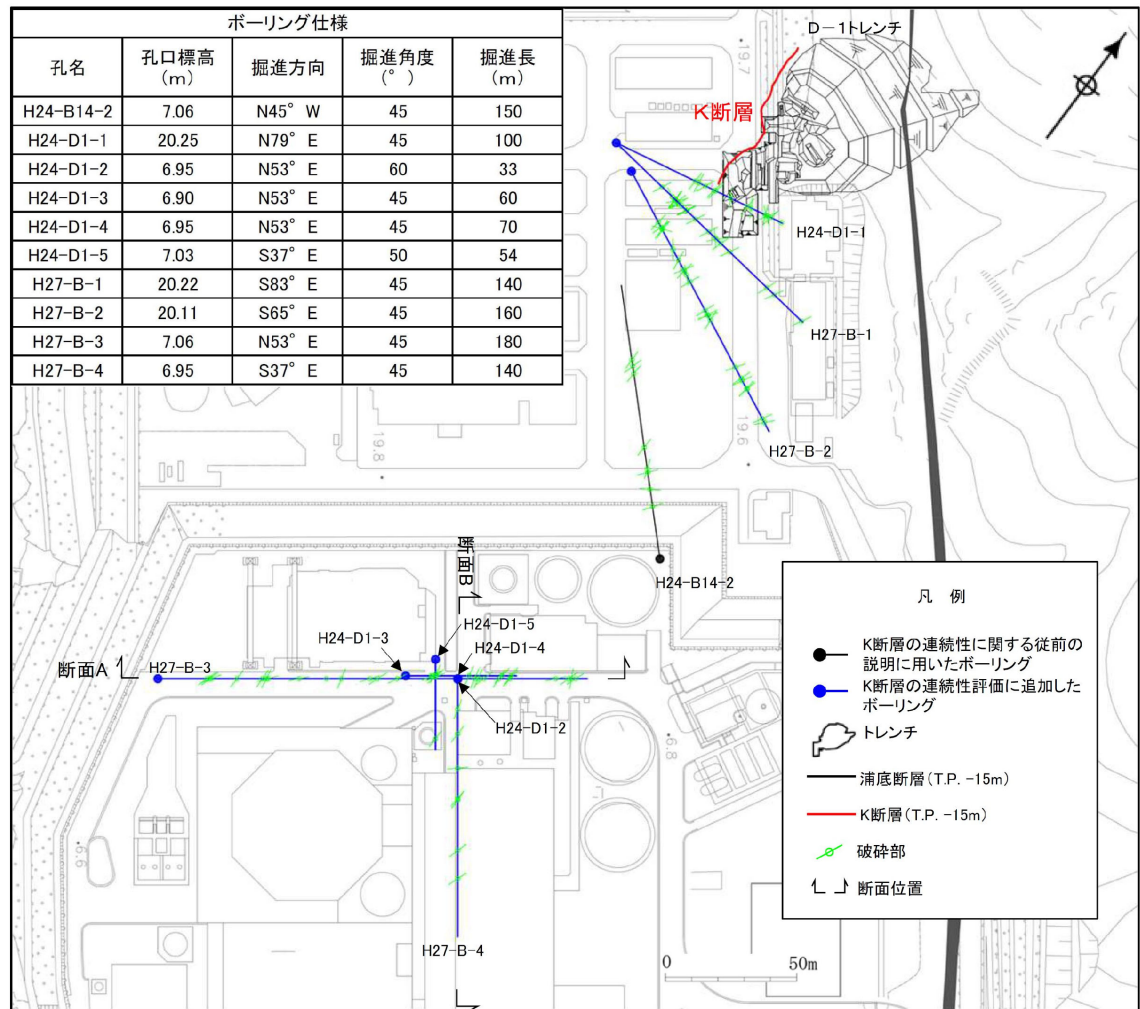
図1 K断層の南方延長への連続性評価のためのボーリング調査(計10孔)位置図

確認対象の調査位置(K断層の南方延長にある10孔のボーリング調査)  
(第1099回審査会合資料1-2抜粋)
