伊方3号機 燃料漏えいに係る状況について

伊方発電所3号機 1次冷却材中のよう素濃度の上昇について

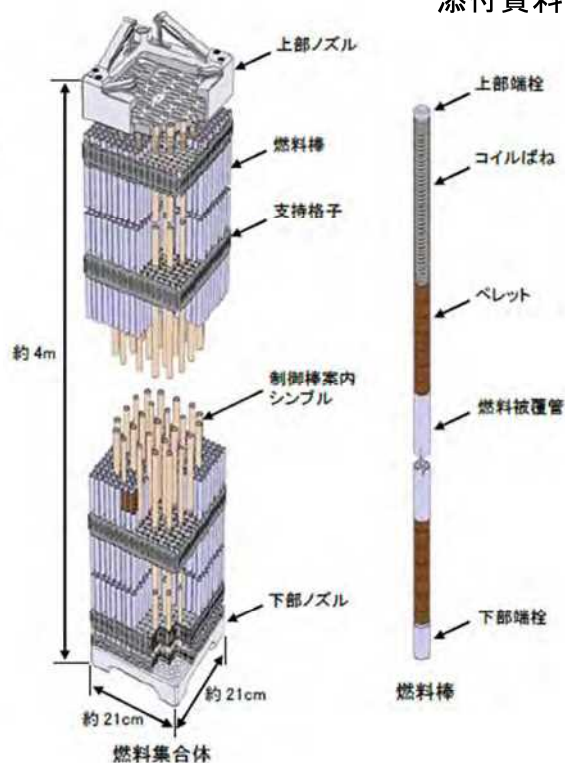
図2 燃料集合体概略図

今回の漏えい燃料集合体2体は、従来から使用しているタイプ（従来A型燃料[※]）であり、原子炉内の燃料の長期使用による燃料棒保持部品（支持板、ばね板）の保持力低下、従来A型と構造等が異なる燃料との隣接などの条件が重なり、燃料棒と支持板およびばね板の接触が離れ、水流によって燃料棒が微小に振動し、保持部品と擦れ合うことにより、燃料被覆管が摩耗し、微小孔（ピンホール）が生じたものと推定した。

漏えい燃料棒2本について、燃料棒表面および支持格子部の異常の有無を確認するため、漏えい燃料棒の全長（支持格子内部含む）に亘り、ファイバースコープによる調査を実施した結果、漏えい燃料棒2本とも、燃料棒表面および第2～9支持格子部において異常は確認されなかったが、第1支持格子^{※7}内において支持板やばね板と燃料棒の間に隙間や入り込み（以下、「隙間等」という。）が認められた。

現在当社が保有する再使用可能な従来A型燃料（40体）については、過去にも漏えいがあったこと、また、累計で3体の燃料で漏えいが発生したことを踏まえ、今後、使用しない。
