高浜発電所 3 号炉 審査資料	
資料番号	KTN3-PLM40-特別点検 (RV)
提出年月日	令和 5 年 4 月 25 日

高浜発電所 3 号炉 特別点検
(原子炉容器)

補足説明資料

関西電力株式会社

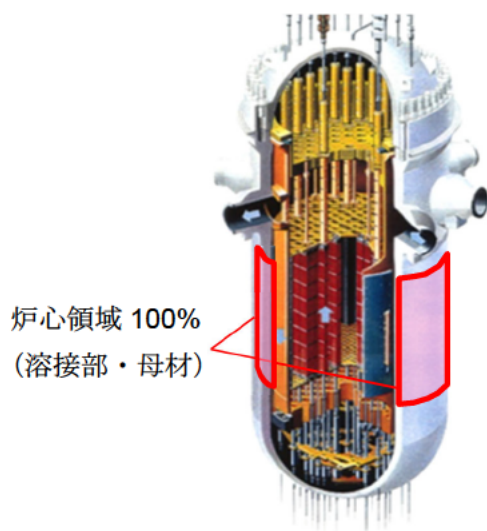
図 3.1.2.1 試験対象（炉心領域）

試験対象は図 3.1.2.1 に示すとおり、維持規格（JSME S NA1-2012/2013/2014）A-5210 の定義に従い、炉心の有効高さを直接囲んでいる範囲とした。試験対象範囲における原子炉容器内表面の中性子照射量は、2021 年 3 月末時点で $4.74 \times 10^{19} \text{n/cm}^2 (E > 1 \text{MeV})$ 、運転開始後 60 年時点で $9.54 \times 10^{19} \text{n/cm}^2 (E > 1 \text{MeV})$ 程度と評価している。また、試験部の材質は、ASME SA-533 Gr.B Cl.1 である。なお、実際の探傷は、炉心領域を十分包含できるように、炉心領域外にある出入口ノズルコーナー部や炉心支持金物に干渉しないレベルで拡大して行なっており、中性子照射量として $1 \times 10^{17} \text{n/cm}^2 (E > 1 \text{MeV})$ を超える範囲を概ねカバーできている。

この点検により、斜角法 70° で DAC20% を越える反射波は検出されなかったことから、PTS 評価の観点から考慮すべき欠陥が原子炉容器内表面近傍に無く、既往の PTS 評価で安全側に包含できていることを確認できた。

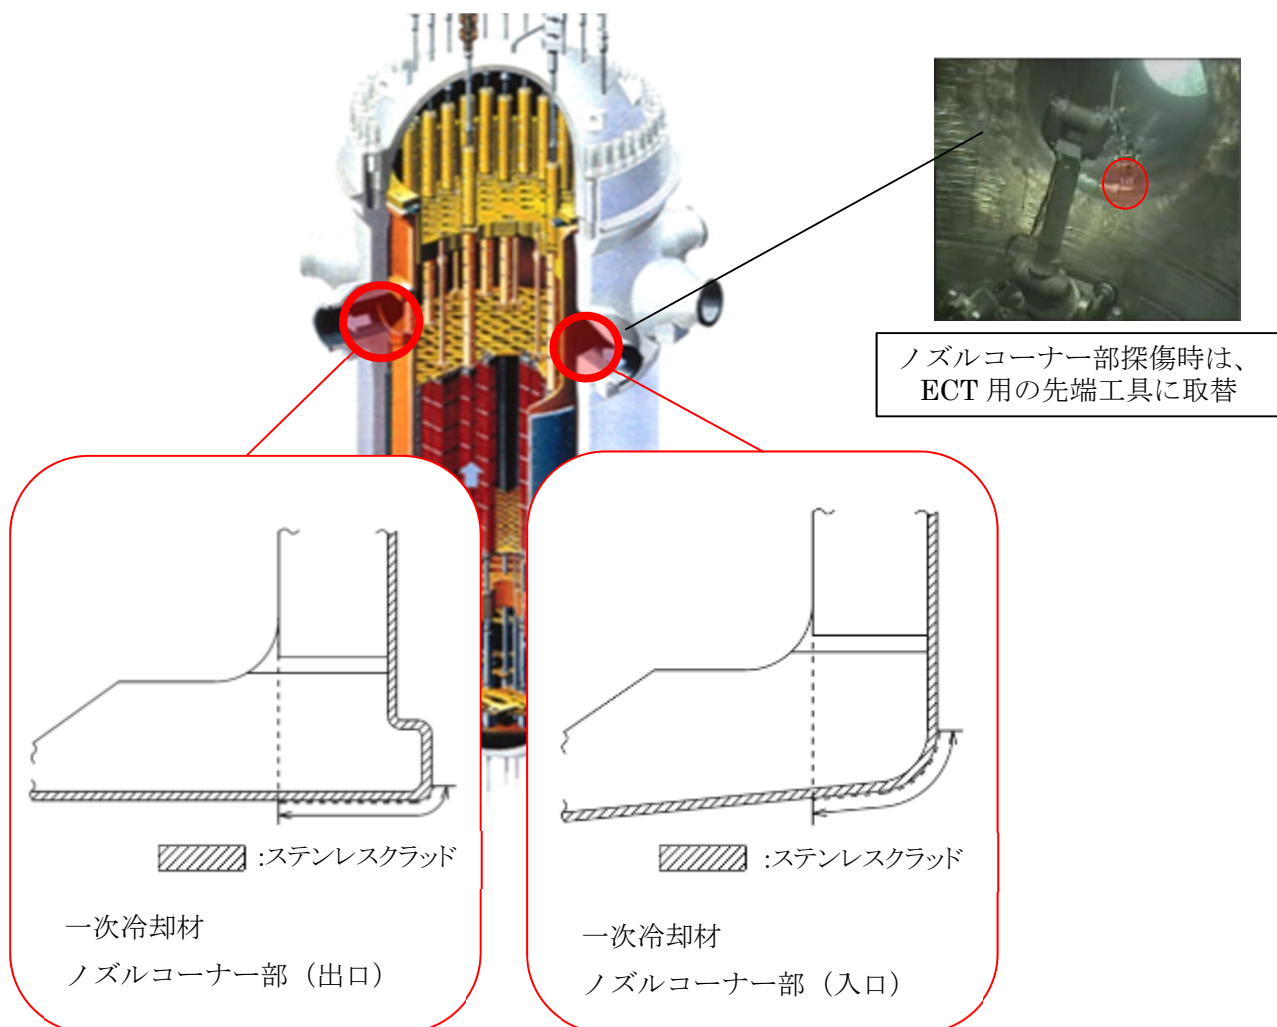
図 3.2.2.1 試験対象（一次冷却材ノズルコーナー部）

入口管台・出口管台の全数（入口管台 3 箇所、出口管台 3 箇所）を試験対象として選定している。一次冷却材ノズルコーナー部として、維持規格（JSME S NA1-2012/2013/2014）の表 IB-2500-4（項目 B3.20 カテゴリ B-D）に記載されている原子炉容器管台内面の丸みの部分を対象に、この範囲のクラッド内表面を試験対象範囲とした。（図 3.2.2.1）

透磁率変化（溶接金属中のフェライト偏析などによる局所的な材質のばらつき等により生ずる）に起因したノイズ信号及び形状変化によるノイズ信号が検出されたものの、割れに起因した欠陥信号は検出されなかった。

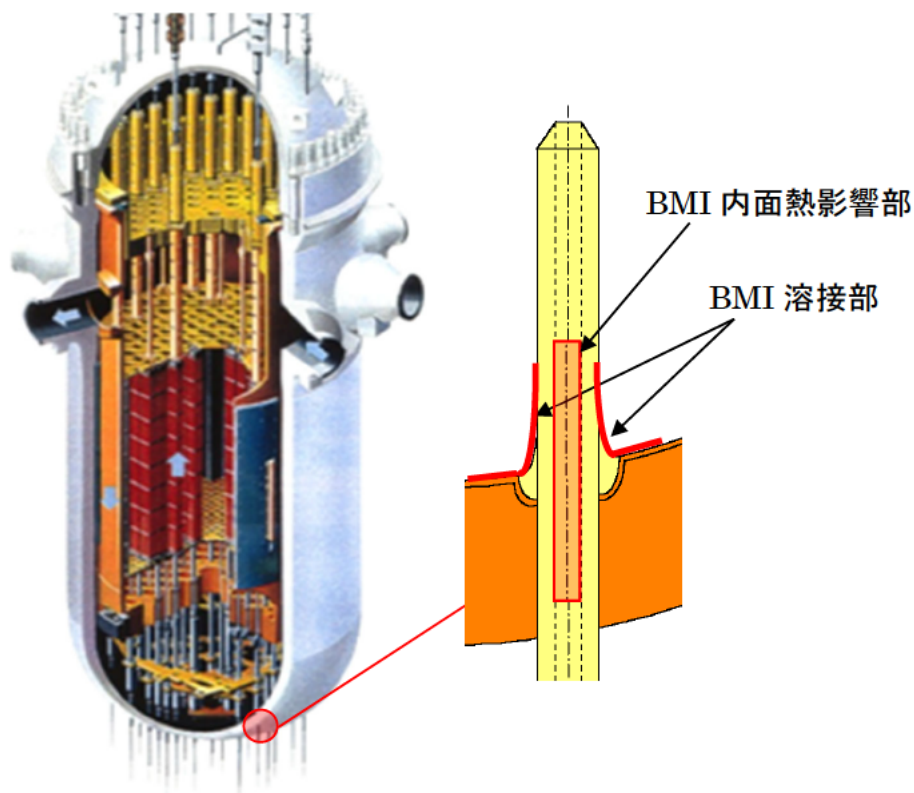
図 3.3.1.2 試験対象 (BMI)

今回の特別点検では、SCCの発生が懸念されるBMI内面の熱影響部、および溶接部を試験範囲（図3.3.1.2）とすることで、WJPによるSCCに対する予防保全対策の有効性を確認している。

炉内計装筒内面に対する ECT では、透磁率変化に起因したノイズ信号はほとんどなく、割れに起因した欠陥信号も検出されなかった。溶接部については、0.025mm 幅のワイヤが識別可能な目視試験（MVT-1）により、割れ状の欠陥がないことを確認できた。

今回の特別点検では、BMI 内面 ECT、溶接部 MVT-1 により欠陥が認められなかったことから、WJP は 600 系 Ni 基合金の SCC に対する予防保全対策として有効に機能していることを確認できた。
