廃棄物管理施設の α 固体処理棟への雨水浸入について

1. 概要

α 固体処理棟の雨漏り箇所 (第2種管理区域及び非管理区域)

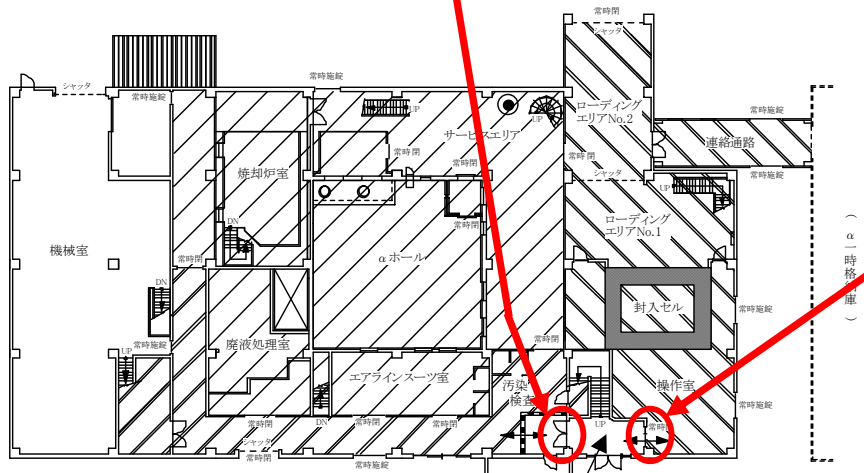
α固体処理棟 1階平面図

令和 5 年 6 月 2 日(金)の大雨による施設への影響を確認するため、令和 5 年 6 月 5 日(月)に点検を行った結果、 α 固体処理棟の汚染検査室の出入口扉付近の床(非管理区域)及びセル操作室(第 2 種管理区域*)の出入口扉付近の床に雨水の浸入を確認した。

雨水が浸入した 2 箇所の内、汚染検査室の出入口扉付近の床(非管理区域)については、約 70cm×100cm あり、セル操作室(第 2 種管理区域)の出入口扉付近については、扉部で約 30cm×90cm、壁側で約 80cm×80cm の範囲であった。

α 固体処理棟では、以前、別の場所でも雨漏りによる雨水の浸入が確認されていることから、雨漏り対策として建家の防水補修を計画している。
