## 再処理施設分離精製工場地下階への雨水浸入について

令和5年6月9日

核燃料サイクル工学研究所

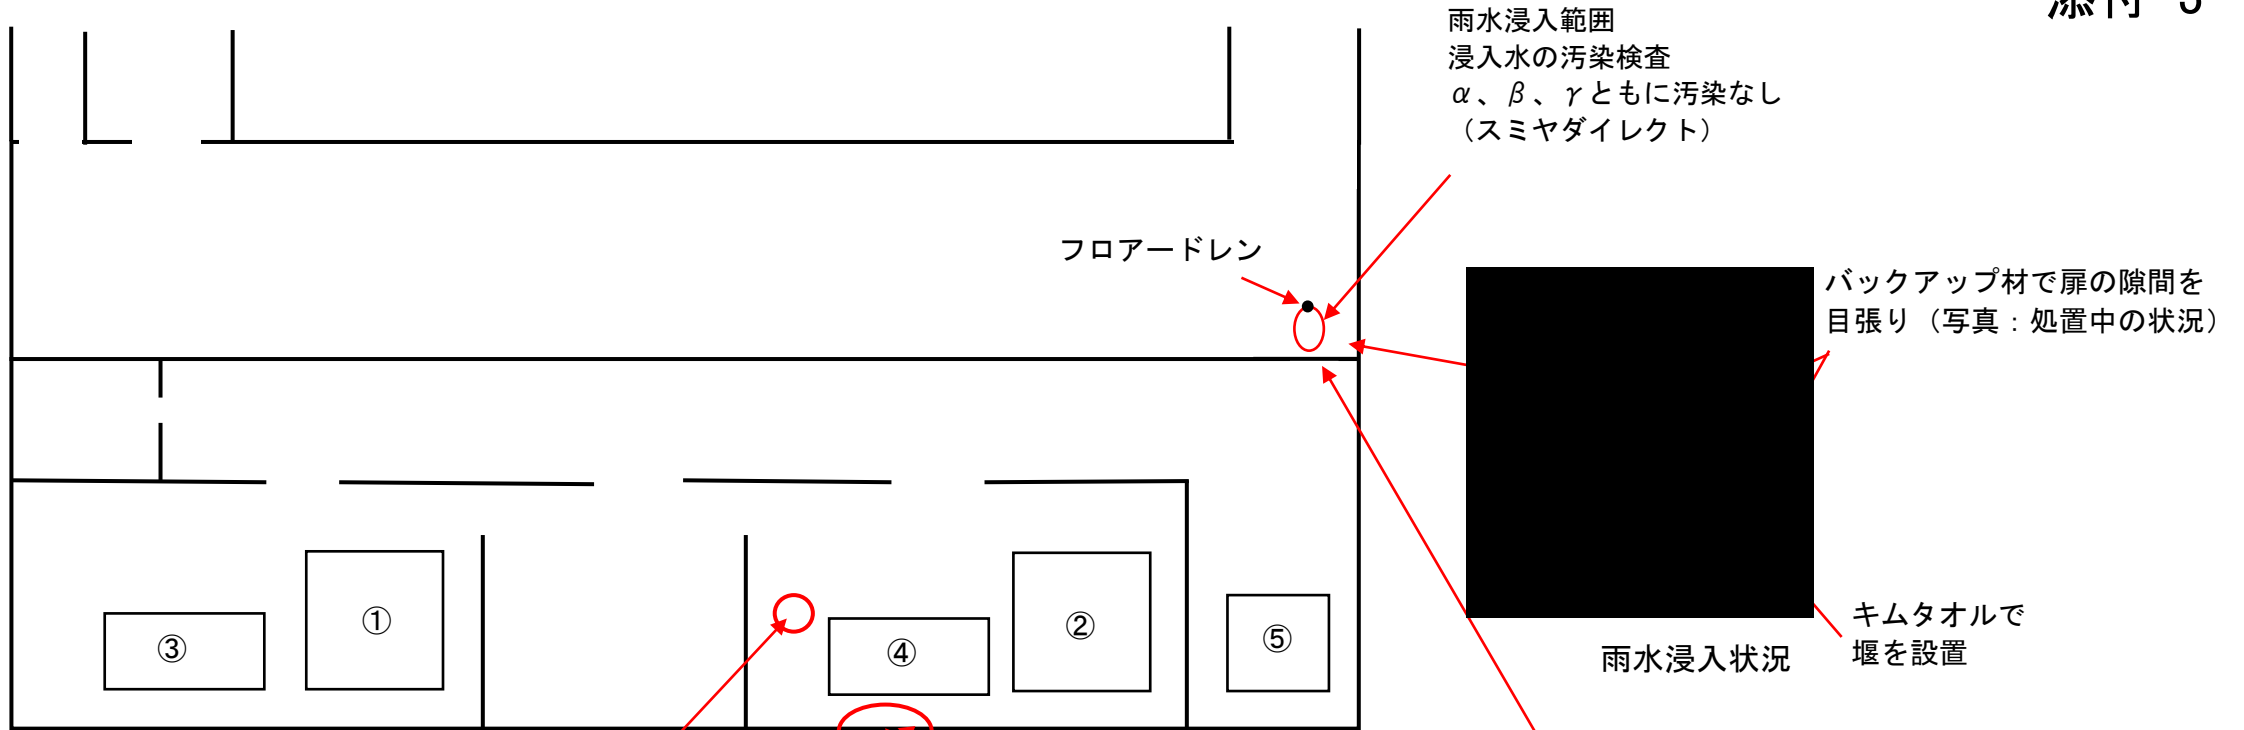
水の浸入箇所を調査したところ、配電盤室（W093）の壁面に設置されているプルボックス内のケーブル貫通部（接地線1本）から地下水が浸入し、プルボックス及びケーブルダクトを通じて同室のフリーアクセスフロア床下に水が滞留していた。

ケーブル貫通部には止水処置が施されていたが、経年劣化により隙間から地下水（雨水）が壁面を通じて浸入し、配電盤室等（W090～094）の床下に滞留したものと推定する。

配電盤室の状況

- 3cm～5cm) は、水中ポンプにより回収し、空調機用ドレンから排水した。
- ・ 壁面から浸入継続している水は、プラスチック製容器に集水した上で、水中ポンプにより空調機用ドレンから排水した。
  - ・ 電気設備備品室 (W094) と排気ダクト室 (A047) 間の扉部に土嚢を積み上げ、排気ダクト室 (A047) への水の浸入を遮断した。
  - ・ 雨水浸入箇所については、応急処置として止水材を取り付けた。
  - ・ 雨水の浸入は、6月3日(土)19時頃に停止した。
