柏崎刈羽原子力発電所1号機  
非常用ディーゼル発電機（B）の  
過給機軸固着について  
【概要版】

2019年3月18日

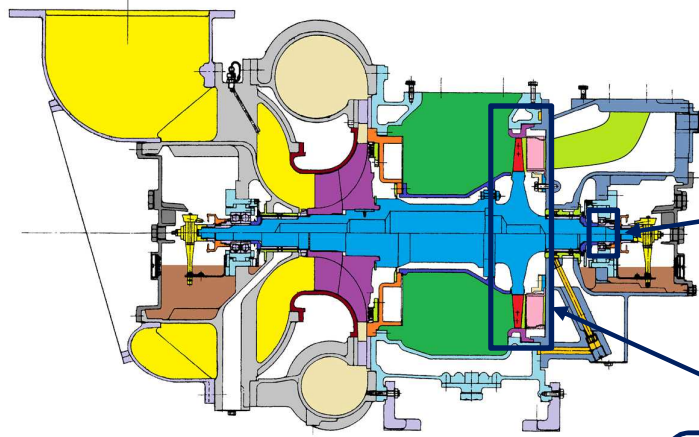
過給機 断面図

- ✓ 軸固着を確認したR側過給機をメーカー工場にて詳細点検を実施。  
 ⇒「タービンブレード」、「レーシングワイヤ」及び「ベアリング」に比較的大きな損傷を確認。  
 ※その他部位（ノズルリングやインペラ等）にも摺動痕等を確認。
- ✓ 調査当初は異常が確認されなかったL側過給機についても比較調査のため詳細点検を実施。  
 ⇒タービンブレード及びロータのファツリー部にき裂を確認。

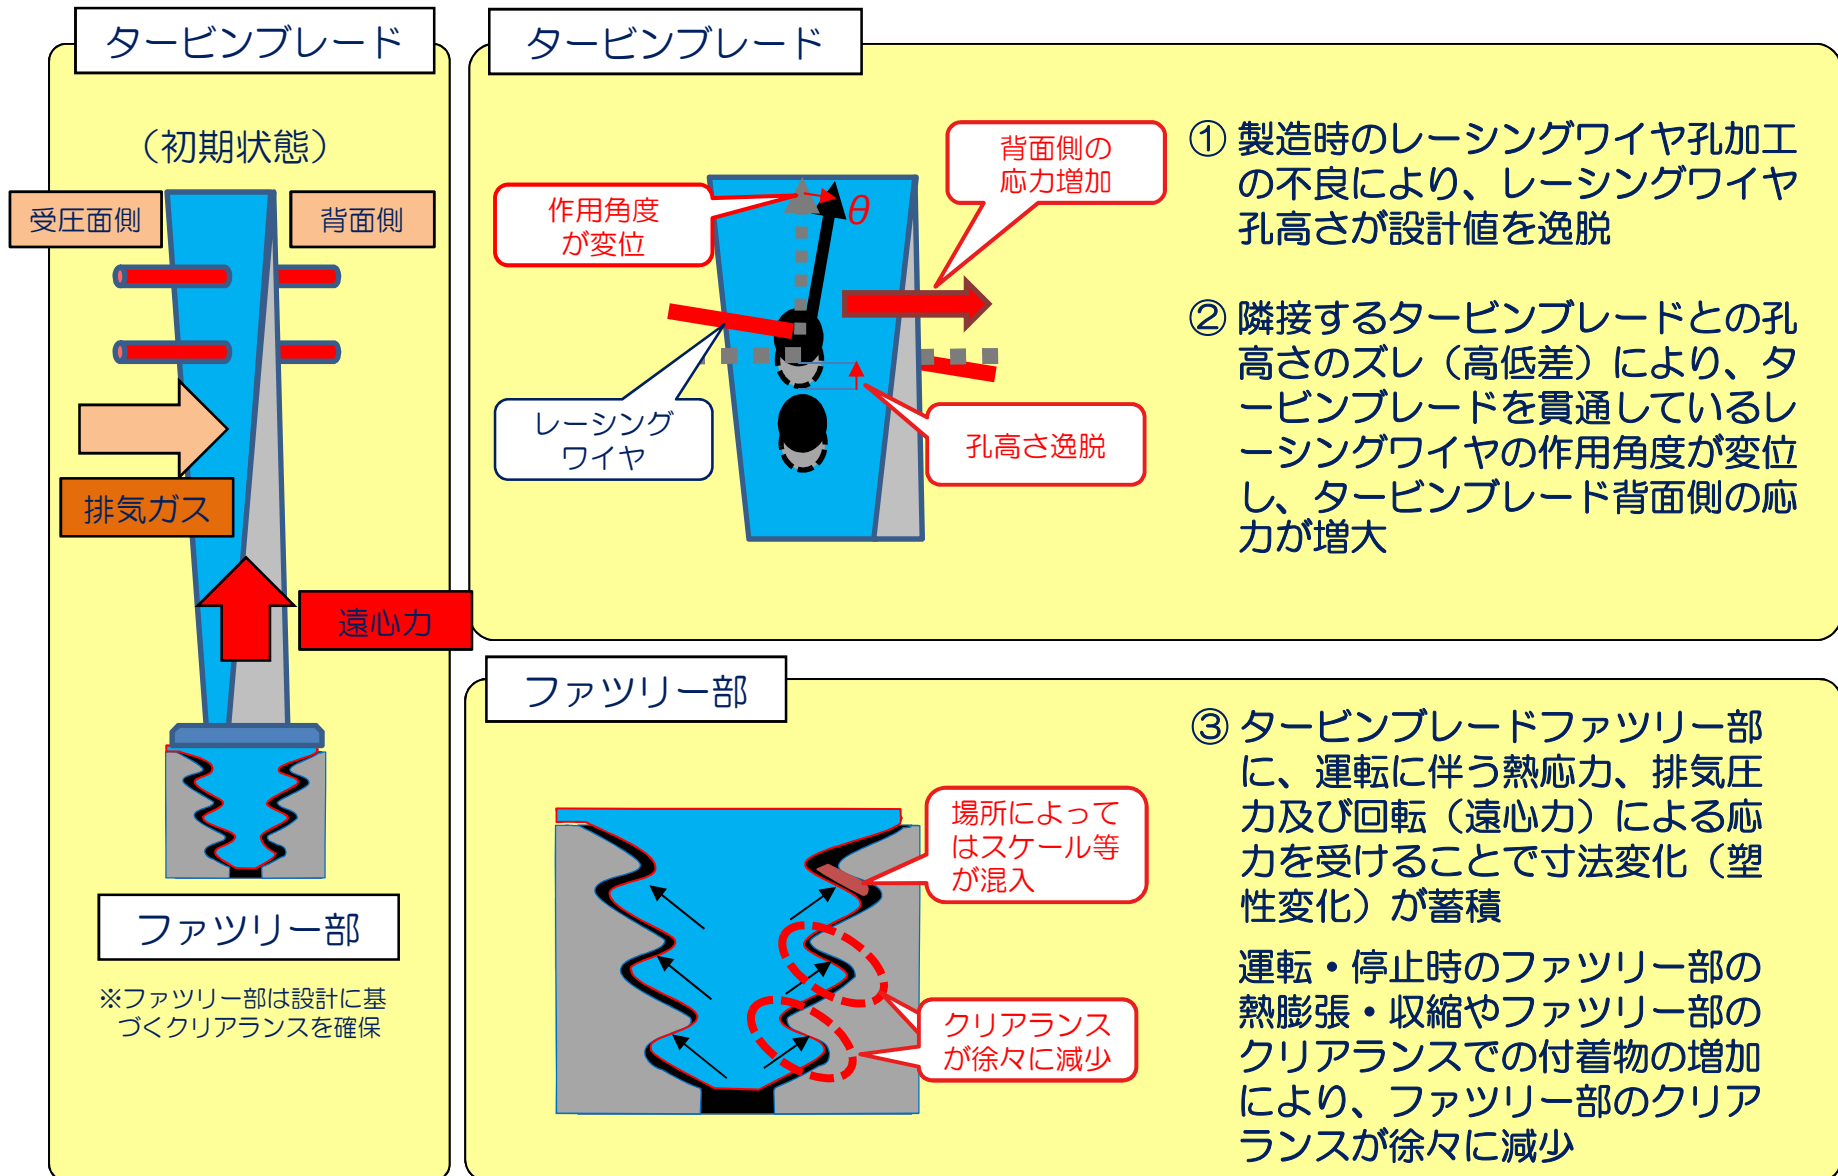
## 4-2. タービンブレードの疲労破壊の推定メカニズム (1/2) 13/23

⑤ レーシングワイヤ孔高さのズレによりタービンブレード背面側の応力増大と、ファツリー部の当たり状態やクリアランスの変化に伴う応力集中に、運転・停止時の熱膨張・収縮が加わり、ディーゼル機関からの排気脈動等による運転時の応力が疲労限度を超え、ファツリー部くびれ部にき裂が発生

⑥ 運転時に増大した応力が作用し続けることでき裂が進展し、最終的にタービンブレードがファツリー部より延性破壊し折損
