# 柏崎刈羽原子力発電所 1号機 非常用ディーゼル発電機（B）の異常に係る東京電力ホールディングス株式会社からの報告に対する評価及び今後の対応について

令和元年6月19日  
原子力規制委員会

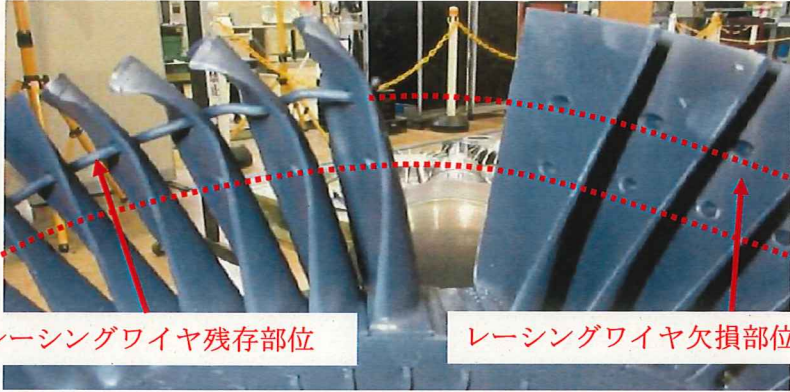
R側過給機をメーカー工場にて調査の結果、タービンブレードの折損、レーシングワイヤの破断、軸受の損傷及び各部位の接触痕等を確認した。(別紙2(1/2、2/2)参照)

タービンブレードの折損面及びレーシングワイヤの破断面について、走査型電子顕微鏡(以下「SEM」という。)観察を行ったところ、タービンブレードの折損面に疲労破壊を示すストライエーション模様<sup>3</sup>が確認された。一方、レーシングワイヤの破断面については、ストライエーション模様は確認されず、延性による破断を示すディンプル模様<sup>4</sup>が確認されたことから、レーシングワイヤの破断はタービンブレード折損に伴うものであると判断した。

R側過給機の外周側レーシングワイヤの脱落と止端部の破断を確認
