2023-08-04
検査監督総括課

0 次スクリーニング結果

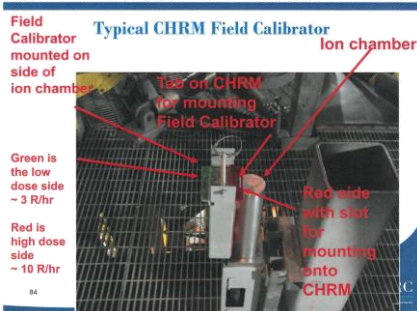
LER382 /202200400	不適切な較正手順により放射線モニタ動作不能	原子炉格納容器高レンジ放射線モニタ (ARMIRE5400A と B) は、1.0E8 Rem/h (1.0E10 Sv/h) のレンジまで測定可能である。また、全測定レンジにわたって 2 桁の精度と事故後条件で測定可能なことが RG 1.97R3 で求められている。5400B はこの精度要求を満足しないので、2022-04-24 に運転不能と判定された。 2022-04-30 には、主蒸気ライン高レンジ放射線モニタ A (ARMIRE5500A) が 2000-01-01 の検出器交換以降、多くの誤較正があったことが判明。工学的変換係数は更新されたが、同モニタの較正に用いた基準値が不正確だった。そのため、検出器交換以降、較正許容範囲である ±15% を不満足。主蒸気ライン高レンジ放射線モニタは 2 台 (ARMIRE5500A と B) あるが、誤較正は A のみ。較正許容範囲を満足しないので、2022-04-30 に 5500A は運転不能と判定された。					
		安全評価: 5400A/B と 5500A が運転不能であることの実影響は、技術仕様書の要求機能を果たすことができなかったこと。5400A/B の潜在的影響は、緊急時計画に掛かる。緊急避難を要する条件にも係わらず、適用可能な緊急時活動レベル (EAL) に入らなかった可能性があったが、その活動を取れなかった場合のリスクは低いとみなされた。5500A は安全性や EAL には関係ない。SRV や ADS 作動後の線量評価に利用されるが、代替測定手段がある。 運転不能原因: 5400AB では、キープアライブ線源を考慮しない不適切な較正手順ガイダンス。5400B では誤工学的変換係数の適用。建設中にベンダーが誤計算し、監視手順も不適切。5500A では、その後の較正で使用する新しい検出器の線量率の基準値を記録するステップが較正手順に含まれていなかった。					
							<p>参考図 典型的な格納容器高レンジ放射線モニタ (CHRM) の現場較正器、ML21327A271。</p>

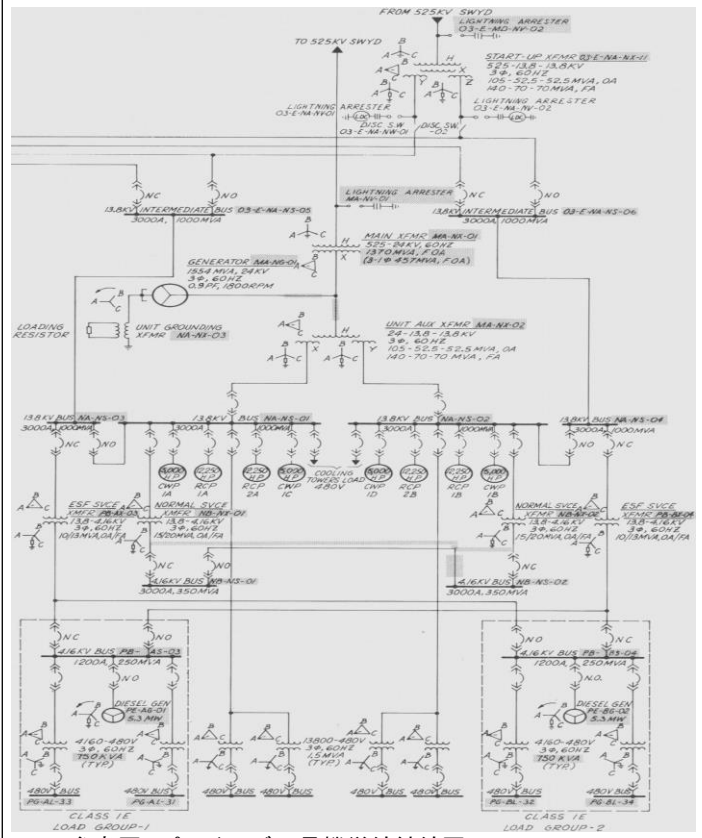
LER529 /202200100	4.16 kV 安全母線への外電喪失により 2,3 号機の EDG が起動	なお、1 号機(燃料交換停止中)では、NAN-X01 のトリップしたとき、3 つの非安全系ロードセンタの電源喪失を示す警報が複数発信、13.8 kV 遮断器が 50G の地絡リレーと 50/51 の過電流リレーの動作によりトリップした。この時、480 V ロードセンタ(1E-NGN-L02)でアーク故障の兆候が報告されており、その給電変圧器が地絡していた。	事象原因に対する是正措置:起動変圧器の点検。2018-02-27 に改造した NAN-X02 の配線は適切で、CT 回路の接地は 1 ヲ所。2018-01-03 に改造した NAN-X03 と 2018-12-21 改造の NAN-X01 の配線は不適切で、CT 回路に 2 つの接地がある。予備の起動変圧器は改造されていないし、将来改造される場合は、新しい手順が使用される。

<p>参考図 パロベルデ 3 号機単線結線図、ML18193A887</p>		
		安全評価:EDG、安全系 SP ポンプ及び AFW ポンプは設計通り起動した。放射性物質の放出はなく、安全系機能の故障もない。なお、1 号機の安全母線は NAN-X01 トリップの影響を受けず、2B と 3A 安全母線も NAN-X03 及び NAN-X02 から給電継続された。 NAN-X01 トリップ直接原因:比率作動リレーの作動。共通端子盤の位置で接地され無関係の課金用変流器(CT)からつながる、NAN-X01 のキャビネットの位置にある NAN-S06E キュービクル内比率作動リレー CT 用の接地シールド線により、接地電流が回り込んだため。設計変更図書を作成するにあたって、設計厳密性に欠けたため、新たな CT 配線が既に使用されている端子接続部で接地され、設計検証試験中の追加接地の必要性を特定できなかった。 寄与因子:①設計変更図書が適切に現場作業指示に落ちていない。②設計逸脱の現場修正に関する設計変更プロセス要求が不足。特に、変更記録と水平展開要求がない。2 号機の改造工事中に認識され修正された配線ミスが、その後の 1,3 号機では修正されなかった。	2019 年と 2020 年に取られた是正措置:類似の設計変更事象と設計変更ミスの傾向に取り組んだ。設計変更プロセスと手順の改善は、設計変更図書及び改造後試験の技術根拠と許容基準をターゲットとしている。これらは、将来の類似課題に対して、助けとなる。 追加是正措置:設計変更プロセス、予想される事象や教訓について担当者へ説明すること。電気系の検査手順書を改訂し、水の侵入に対する詳細な検査を含めた。1-3 号機のタービン建物の電気筐体(ロードセンタ、モータコントロールセンタ)のウォークダウン作業指示書が作られた。

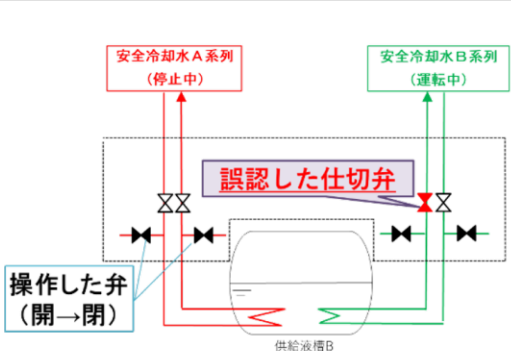
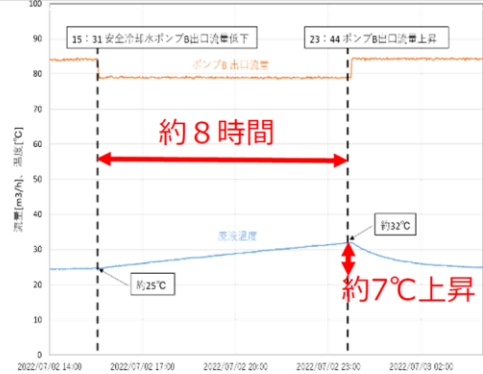
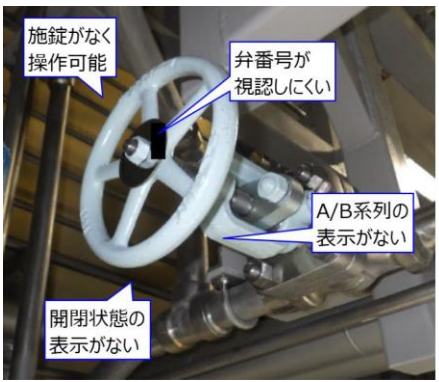
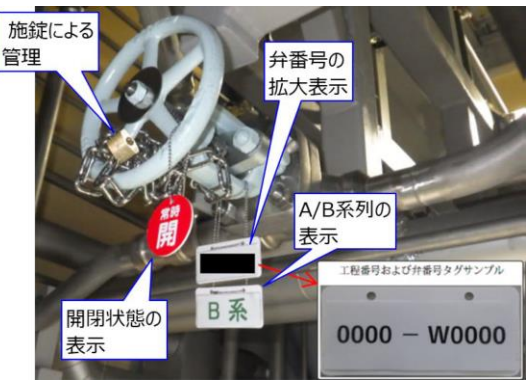
番号	件名	概要	受領日	担当	0次スクリーニング		
					基準/2次	INES	処理結果
国内 2022-04	高レベル廃液ガラス固化建屋における高レベル廃液貯槽の安全冷却機能の一時喪失 NUCIA 通番: 181T ユニット: 原燃再処理 発生日: 2022-07-02 登録区分: 最終 更新日: 2022-10-26	<p>2022-07-02 18:50 頃、原燃再処理施設中央制御室の監視制御盤により、高レベル廃液ガラス固化建屋内の高レベル廃液を冷却している安全冷却水 B 系列(当時 A 系列は工事のため停止中)の流量が同日 15:31 から低下していることが確認された。23:44 に当該仕切弁を開くまで、約 8 時間、供給液槽 B の安全冷却機能が喪失。供給液槽 B の廃液温度が約 25°C から約 32°C まで上昇した。当該仕切弁を開いて後、冷却水供給停止前の温度に戻った。</p> <p>安全影響: 外部への放射性物質の放出はない。</p> <p>流量低下原因: 供給液槽 B へ冷却水を供給するための手動の仕切弁(通常開)を閉めたため。工事状況から、操作が可能な弁と当該仕切弁を作業員が誤認して操作したためと推定されている。</p> <p>冷却機能喪失特定に時間を要した原因</p> <p>①運転管理: 工事に伴う 1 系列運転にも関わらず、通常と同じ監視頻度だった。安全冷却系の流量低下警報は、系列全体流量に対して設定され、個々の貯槽の流量低下を検知できない状態だった。</p> <p>②設備管理: 当該仕切弁は運転員以外の者でも操作可能な状態であった。弁本体に弁番号表示はあったが、系列識別及び開閉状態を示すタグがなかった。</p> <p>③作業管理: 弁誤操作(閉止)による影響について、工事前リスク評価が不十分だった。A 系列の弁が設置されている室に、B 系列の弁も弁番号のみが表示された状態で設置されていた。口答で弁操作指示するなど作業対象となる弁の確認が不足していた。工事部門と当直の連携が不十分で、必要な情報共有ができていなかった。</p> <p>再発防止策</p> <p>①運転管理: 1 系列運転時は監視頻度を増やす。警報設定値を見直す。安全冷却水系各貯槽の冷却水供給流量のリストを中央制御室に配備。統括当直長等に教育を実施。</p> <p>②設備管理: 安全冷却機能に影響を与える全ての仕切弁に対し施錠管理する(工事中含む)。工事中においても、重要な弁に対して、通常時と同じ識別表示を行う。現場で手動操作が可能な仕切弁(ダンパ等を含む)に対し、上記の施錠管理及び識別管理を実施する。</p>	2022-10-26	事務局	⑤	0	<p>本件は法令報告事象であるが、INES-0「安全上重要ではない事象」と評価された。また、原子力規制検査により、事業者の作業管理や誤操作防止の措置が不十分であったことは、パフォーマンス劣化、検査指摘事項に該当と判断されたが、通常運転の範囲内で安全冷却機能が復旧し、事態が進展するおそれはなかったことから、重要度は限定的かつ極めて小さいと判断された。また、事業者により是正処置が行われており、「追加対応なし」と判断されている。以上のことから、左上の基準でスクリーニングアウトとする。</p>

補足情報					<p>③作業管理: 安全上重要な施設の工事で想定したリスクに対する対応を工事計画書に記載する。作業要領書において、操作対象となる弁を明確化し、計画外作業禁止の周知徹底、教育を実施する。弁開閉操作に立会うホールドポイントを追加し、作業管理を徹底・強化する。中央制御室の当直員等は、工事監理員と連携し運転状態を監視する。</p>		
供給液槽 B の系統概要図					事象発生時のポンプ流量と温度推移

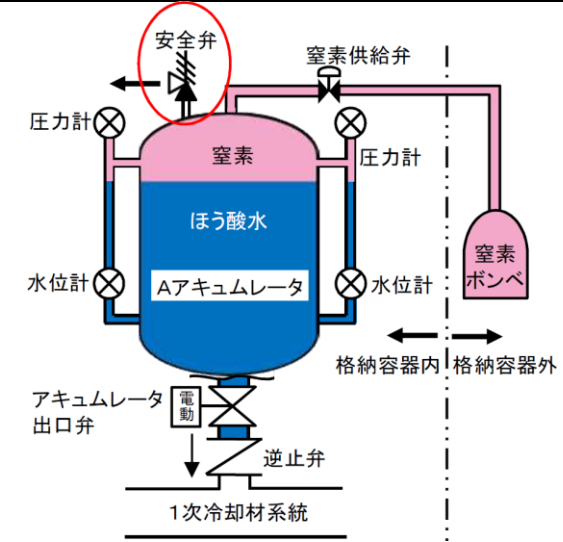
<p style="text-align: center;">図アキュムレータ概要図</p>

番号	件名	概要	受領日	担当	0次スクリーニング		
					基準/2次	INES	処理結果
国内 17R2	2022- アキュムレータ圧力低下に伴う運転上の制限の逸脱 NUCIA 通番: 13544M ユニット:美浜発電所3号 発生日: 2022-08-21 登録区分:最終 更新日: 2023-02-08 R04Q2 原子力規制検査報告書	2022-08-21 16:54、定期検査中の3号機の中央制御室において、「Aアキュムレータ圧力低」警報が発し、Aアキュムレータ圧力(4.01 MPa)が制限値(4.04 MPa)より低かったため、保安規定の運転上の制限状態に入ったと判断された。その後、圧力が4.052 MPaに回復したため、16:57に運転上の制限状態を脱した。 安全評価:本事象による環境への影響はない。 推定原因:外観点検で、当該アキュムレータの安全弁の外表面に打痕(長さ9mm、幅1mm)が確認されたことから、衝撃が加わったことにより、弁体にずれが生じ、設定値よりも低い圧力でアキュムレータ安全弁が作動したため。 推定衝撃原因:当該弁近傍で足場設置等の作業が行われており、作業で使用した資機材が接触したため可能性がある。 再発防止対策:当該弁の手入れや漏えい検査等を行い復旧した。また、安全弁への接触に関する注意事項を社内マニュアルに反映するとともに、協力会社へ本事象を説明し注意喚起を図った。足場設置等の作業を実施したエリアを対象に、資機材が接触する可能性のある全ての機器の外観点検を実施し、機能・性能に影響を及ぼすような打痕等がないことを確認した。 <u>パフォーマンス劣化:該当。過去の知見から、当該弁への衝撃により当該弁が誤動作する可能性のあったことは合理的に予測可能であり、このことは足場組立・解体作業における作業管理を適切に行うこと等により予防する措置を講ずることが可能であった。</u> <u>検査指摘事項:該当。監視領域(小分類)「原子力施設安全—拡大防止・影響緩和」の属性「設備のパフォーマンス」に関連付けられ、当該監視領域(小分類)の目的に悪影響を及ぼしているため。</u> <u>重要度:緑。出力運転時の検査指摘事項に対する重要度評価ガイドによる。</u> <u>深刻度:SLIV(通知なし)。「規制活動への影響」等の要素は確認されていない。既に本件についてCAP会議に報告し、安全弁への接触に関する注意事項を社内マニュアルに反映する等の改善活動を行っているため。</u>	2023-02-08	事務局	⑤	—	本件は、定期検査中のPWRにおいて、アキュムレータが3分間、運転上の制限状態に入った事例である。作業に伴い、偶発的に資機材がアキュムレータの安全弁にぶつかり、弁体にずれが生じたためと推定される。プラント安全性に影響はない。資機材が接触する可能性のある機器の点検で、その他の異常は確認されていない。 <u>なお本件は、令和4年度第55回原子力規制委員会(令和4年11月30日)にて、検査指摘事項に該当し、重要度「緑」、深刻度「SLIV(通知なし)」と判定された。よって、左上の基準でスクリーニングアウトとする。</u>

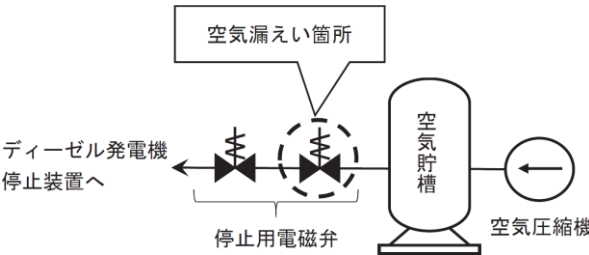
<p style="text-align: center;">図 HPCS ディーゼル発電機始動停止用 圧縮空気供給系統</p>

番号	件名	概要	受領日	担当	0次スクリーニング		
					基準/2次	INES	処理結果
国内 2022-19	高圧炉心スプレ イディーゼル発 電機停止用電磁 弁からの空気漏 えい NUCIA 通番: 1352M ユニット: 志賀発 電所 1号 発生日: 2022-09-15 登録区分: 最終 更新日: 2023-04-18	2022-08-04、巡視点検中に高圧炉心スプレイ(HPCS)の 電源であるディーゼル発電機の始動停止用圧縮空気を供 給する配管上の停止用電磁弁からの空気漏えいが確認さ れた。 安全評価: 漏えい空気量は微量であり、空気貯槽内の始 動停止用圧縮空気は、空気圧縮機により圧力が一定範囲 に保たれているため、HPCS ディーゼル発電機の機能に は影響ない。 推定原因: 弁内部の部品の劣化。 是正処置: 予備品に交換。	2023-04-18	事務局	⑤	—	本件は、原子力発電所の非常用ディーゼル 発電機の始動停止用圧縮空気系からの空 気漏えい事例である。漏えい量は微量で、 当該発電機の機能には影響しない。劣化し た内部部品を取替え済みであることから、 左上の基準でスクリーニングアウトとする。
補足情報

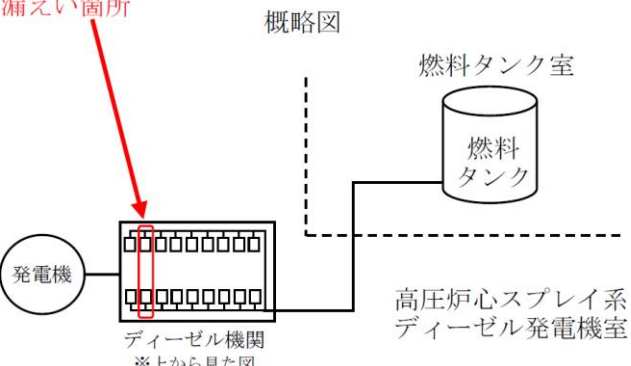
<p>概略図</p> <p>燃料タンク室</p> <p>燃料 タンク</p> <p>発電機</p> <p>ディーゼル機関 ※上から見た図</p> <p>高圧炉心スプレイ系 ディーゼル発電機室</p> </div> </div> <p style="text-align: center;">図 漏えい箇所</p>

番号	件名	概要	受領日	担当	0次スクリーニング		
					基準/2次	INES	処理結果
国内 2022-22	高圧炉心スプレ イ系ディーゼル 発電機の燃料配 管からの油漏れ NUCIA 通番: 13560M ユニット: 柏崎刈 羽発電所 2号 発生日: 2022-10-04 登録区分: 最終 更新日: 2023-02-08	2022-10-04、2号機原子炉建屋付属棟地下1階高圧炉 心スプレイ系ディーゼル発電機室(非管理区域)にて、点検 後の復旧作業に伴い燃料タンクからディーゼル機関への 燃料(軽油)の通油作業中、燃料配管の継ぎ手部分からの 油漏れが確認された。通油作業を中止し、公設消防へ連 絡した。油漏れは停止しており、漏れ出た量は約100Lと 推定。 安全評価: 油の外部等への流出はない。 原因: 復旧作業で誤ったガスケットを取り付けたため。 根本原因: 作業者の経験が浅かったため、適切に照合を 行わずに類似品と取り違えた。作業班長は、ガスケットの 仕様が合っているかの確認をしなかった。 再発防止策: 部品交換時の保管管理や照合の重要性を再 周知する。類似品との取り違えがないよう、作業場所に必 要以上の部品を持ち込まないことを再周知する。交換部品 の管理シートや図面で部品の照合が出来るように、部品番 号や数量に加え、寸法や材料などの詳細内容を記載したう えで作業を行い、作業班長も現場で詳細内容を確認するよ うに運用を見直す。	2023-02-08	事務局	②	—	本件は、非常用ディーゼル発電機の点検後 の復旧作業にて、燃料配管継手に誤ったガ スケットを取り付けたために、燃料油漏れが 発生した事例である。環境への影響はな い。作業者の経験不足が寄与因子。交換 部品の保管管理に課題があることから、左 記の基準でスクリーニングアウトとする。
			補足情報				
<div style="display: flex; align-items: center;">

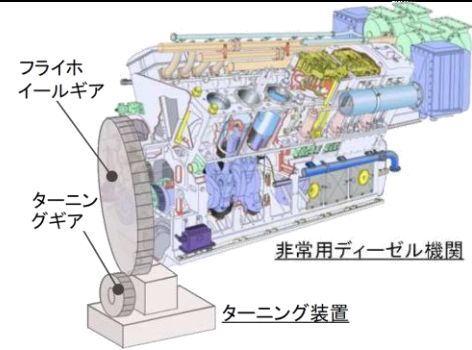
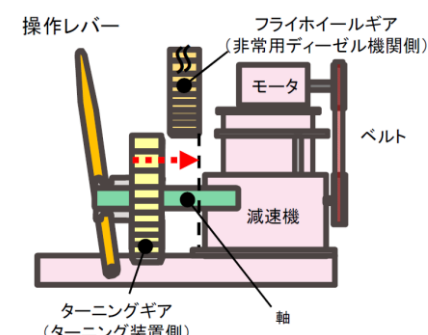
<p>図 ターニング装置接続イメージ</p>

番号	件名	概要	受領日	担当	0次スクリーニング		
					基準/2次	INES	処理結果
国内 2022-25	非常用ディーゼル発電機の待機除外に伴う3、4号機の運転上の制限の逸脱 NUCIA 通番: 13569M ユニット: 高浜発電所 3,4号 発生日: 2022-10-30 登録区分: 最終 更新日: 2022-12-16	<p>3号機は定格熱出力一定運転中、4号機は定期検査中のところ、3号機 A-非常用ディーゼル発電機(EDG)の定期的なターニング完了後、ターニングギアが外れなくなり同発電機が自動起動できなくなったため、2022-10-30 6:00 に3,4号機は保安規定の運転上の制限を満足していない状態に入った。その後、ターニングギアを取り外し、同発電機を正常に運転できることを確認したことから、同日 18:05 に運転上の制限を満足する状態に復帰した。</p> <p>ターニング: EDG 機関の潤滑油膜の保持等のため、外部モータを駆動源とする装置を接続し、EDG の回転軸をゆっくりと回転させるもの(5日に1回実施)。</p> <p>安全評価: 環境への放射能の影響はない。</p> <p>ターニングギア取り外し不能推定原因: 微小な金属片がターニングギアと軸の間に噛み込んだため。金属片は、ターニングギアとフライホイールギアの接触により荷重がかかった状態でターニングギアの取り外し操作を行ったことで、ターニングギア内面と軸が接触し、発生したと推定された。</p> <p>根本原因: 手順書ではターニングギアとフライホイールギアが接触していないことを事前に確認することになっていなかったため。</p> <p>是正処置: ターニング装置を新品に取り替える。また、ターニングギアを取り外す際には、事前にライトを用いてターニングギアとフライホイールギアが接触していないこと(隙間)を確認する手順を追加する。</p>	2022-12-16	事務局	⑤	—	<p>本件は、EDG の保守用のターニング装置が1台の EDG から取り外せなくなったことにより、当該 EDG が使用不能となったため、運転上の制限条件に入った事例である。約 12 時間後に運転上の制限条件から脱していることから、左上の基準でスクリーニングアウトとする。</p>

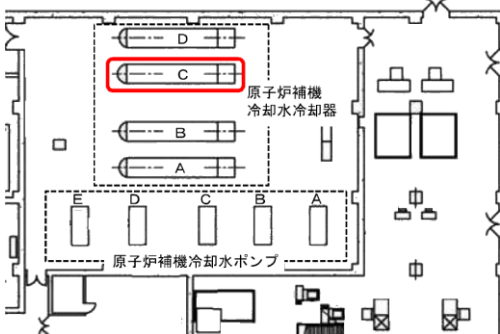
<p>図 中間建屋平面図</p>

番号	件名	概要	受領日	担当	0次スクリーニング		
					基準/2次	INES	処理結果
国内 2022-44	原子炉補機冷却水漏えいに伴う運転上の制限の逸脱 NUCIA 通番: 13629M ユニット: 高浜発電所 3号 発生日: 2023-03-16 登録区分: 最終 更新日: 2023-04-12	<p>2023-02-28、定格熱出力一定運転中の 3 号機において、原子炉補機冷却水サージタンク水位の指示値の低下が確認された。原子炉補機冷却水冷却器の詳細点検を行うため、当該冷却器を隔離したことから、2023-03-15 17:00 に、保安規定の運転上の制限を満足しないと判断された。点検により、C 原子炉補機冷却水冷却器の伝熱管 1 本に微小貫通穴が確認された。また、当該冷却器の伝熱管全数(既施栓管を除く 2810 本)について、渦流探傷検査を実施し、当該伝熱管 1 本を含む 108 本の伝熱管厚さが判定基準を不満足。それらの伝熱管を施栓し、耐圧試験や通水確認を実施し、異常がないことを確認したので、2023-03-20 21:30 に運転上の制限を満足した。</p> <p>安全評価: 環境への放射能の影響はない。保安規定に示される完了時間内に運転上の制限を満足する状態に復帰した。また、当該冷却器の伝熱管は 1053 本まで施栓しても、冷却器性能に問題はない。</p>	2023-04-12	事務局	⑤	-	<p>本件は、定格運転中の PWR において、原子炉補機冷却系のサージタンク水位が低下した事例である。点検補修のため、原子炉補機冷却系の 1 系統を隔離したことから、保安規定の運転上の制限を満足しない条件に入った。水位低下原因は、熱交換器の伝熱管 1 本の漏えい。当該伝熱管を施栓して、保安規定に定める完了時間内に復旧していることから、左上の基準でスクリーニングアウトとする。</p>
<p>補足情報</p> <p>水位低下原因: C 原子炉補機冷却水冷却器の伝熱管 1 本に微小貫通穴。</p> <p>貫通穴発生原因(推定): 貫通穴の上流側(伝熱管内面)に貝類の付着が確認されたことから、配管内を流れる海水に乱流が発生し、配管が減肉したため。</p> <p>是正処置: 当該伝熱管を含む判定基準不満足の 108 本を施栓し、使用しないこととする。</p>

<p>伝熱管に約0.5mmの貫通穴と貫通穴の上流側(伝熱管内面)に貝類の付着を確認</p> <p>海水入口 冷却水入口 伝熱管 冷却水出口</p> <p>約1m</p> <p>海水出入口側 (海水折返し側)</p> <p>【原子炉補機冷却水冷却器の仕様】 長さ: 約10.4m 高さ: 約2.1m 伝熱管の本数: 2,852本</p> <p>【伝熱管の仕様】 長さ: 約8m 外径: 19mm 肉厚: 1.2mm 材質: アルミニウム黄銅</p> <p>図 C 原子炉補機冷却水冷却器</p>

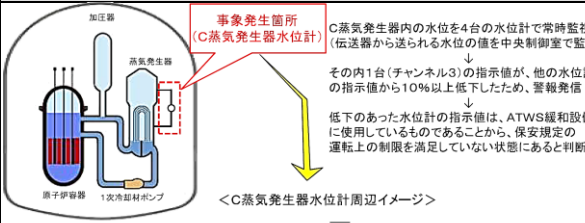
<p>図 ATWS 緩和設備</p>

番号	件名	概要	受領日	担当	0次スクリーニング		
					基準/2次	INES	処理結果
国内 2023-07	蒸気発生器水位計の指示低下に係る運転上の制限の逸脱 NUCIA 通番：13643M ユニット：高浜発電所3号 発生日：2023-04-22 登録区分：最終 更新日：2023-05-17	<p>2023-04-22 10:32、定格熱出力一定運転中の3号機において、「シグナルセクタ CH 除外」警報(*1)が発信した。関連パラメータを確認したところ、C 蒸気発生器(SG-C)の4系統ある水位計のうち、ATWS緩和設備(*2)に使用する1系統の指示値が低下していた。他の3系統の水位計の指示値に変動はなく、水位は安定していることから、当該水位計が動作不能と判断し、同日 11:10 に保安規定の運転上の制限(*3)を満足していない状態にあると判断した。</p> <p>*1 正常なチャンネル(CH)のデータが、他の正常なCHのデータから一定値以上離れた場合、当該CHを異常として除外したことを示す警報。</p> <p>*2 運転時の異常な過渡変化時において原子炉の運転を緊急に停止することができない事象が発生するおそれがある場合または発生した場合において、原子炉を未臨界に移行するための設備。具体的には、原子炉を緊急停止できない状態において、原子炉を未臨界に移行するための設備として、主蒸気隔離信号、タービントリップ信号、タービン動補助給水ポンプ起動信号、電動補助給水ポンプ起動信号の発信機能を有した設備である。</p> <p>*3 ATWS緩和設備において、モード1及び2の時にSG水位計との動作可能なチャンネル系統数が所要数(3)を満足する。</p> <p>警報発信原因：水位の値を中央制御室へ送るための伝送器の不良。</p> <p>その後、当該伝送器を予備品に取り替え、健全性に問題がないことを確認したので、2023-04-25 14:43 に運転上の制限を満足する状態に復帰した。</p> <p>安全評価：プラントの運転状態に問題はなく、本件による環境への放射能の影響はない。</p> <p>再発防止対策：当該水位計の伝送器を予備品(新品)に取り替えた。</p>	<p>2023-05-17</p> <p>事務局</p> <p>⑤</p> <p>—</p>	<p>本件は、原子力発電所において、「シグナルセクタ CH 除外」警報が発し、SG 水位計の 1 チャンネルが動作不能となり、運転上の制限を逸脱した事例である。プラントへの影響および環境への放射能の影響はない。原因は、当該チャンネルに使用されている伝送器の故障。それを予備品と取り換えることで、保安規定に定める完了時間内に復旧していることから、左上の基準にて、スクリーニングアウトとする。</p>
