東海再処理施設の廃止措置計画変更認可申請対応等について

令和5年8月31日
再処理廃止措置技術開発センター

ガラス固化技術開発施設(TVF)における固化処理状況について

3号溶融炉の運転条件確認試験について

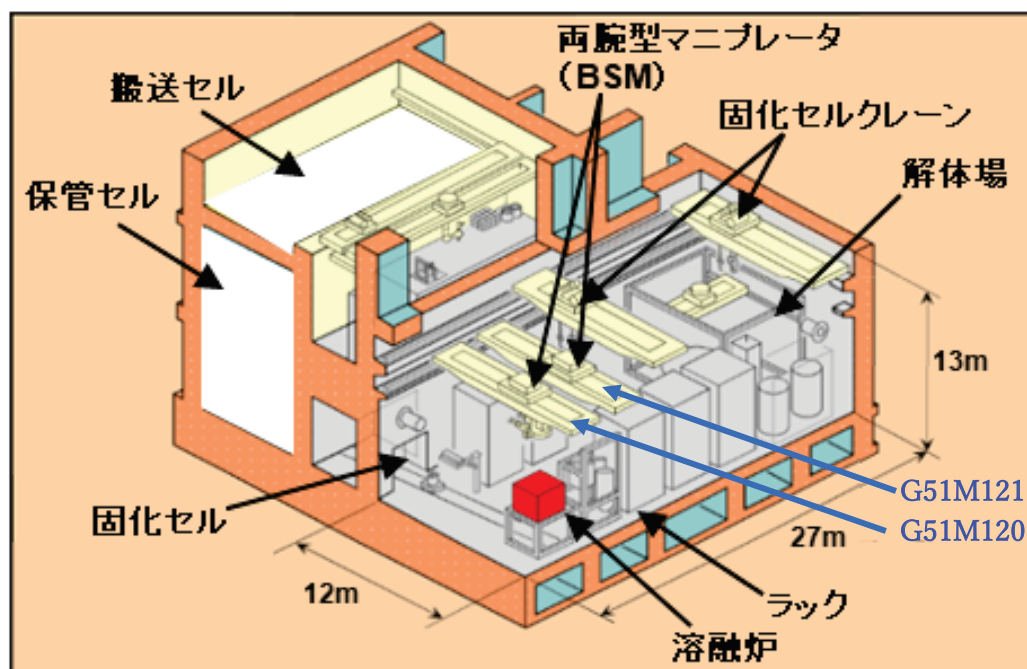
図-1 固化セル鳥瞰図

- (6) 固化セル内作業は、クレーン 2 基と BSM 2 基で実施しており(図-1)、現在 BSM: G51M120 は点検整備中、もう 1 基の BSM:G51M121 は巡回操作ができない状況で使用範囲が限定されている状況(整備中の BSM:G51M120 の取付等は可能)。このため、固化セル内での物品の移動等はクレーンにて実施可能な状況であるが、固化セル内作業を制限し、BSM 2 基の整備を優先する。
- (7) 3 号溶融炉への更新スケジュールについては(表-1)、BSM の点検整備状況や解体作業の進捗等を踏まえ、工程への影響の評価や、作業工程を精査した上で、工程の見直しを進めていく。
- (8) ガラス固化処理の全体計画については、3 号溶融炉への更新により白金族元素の抜き出し性の向上は見込まれるものの、3 号溶融炉の作動試験結果及び運転状況(1 キャンペーンあたりの製造本数や 3 号溶融炉での残留ガラス除去期間などの見通し)を踏まえ、予見性の高い計画として令和 7 年度に示すこととしたい。

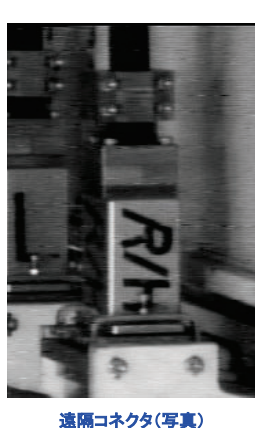
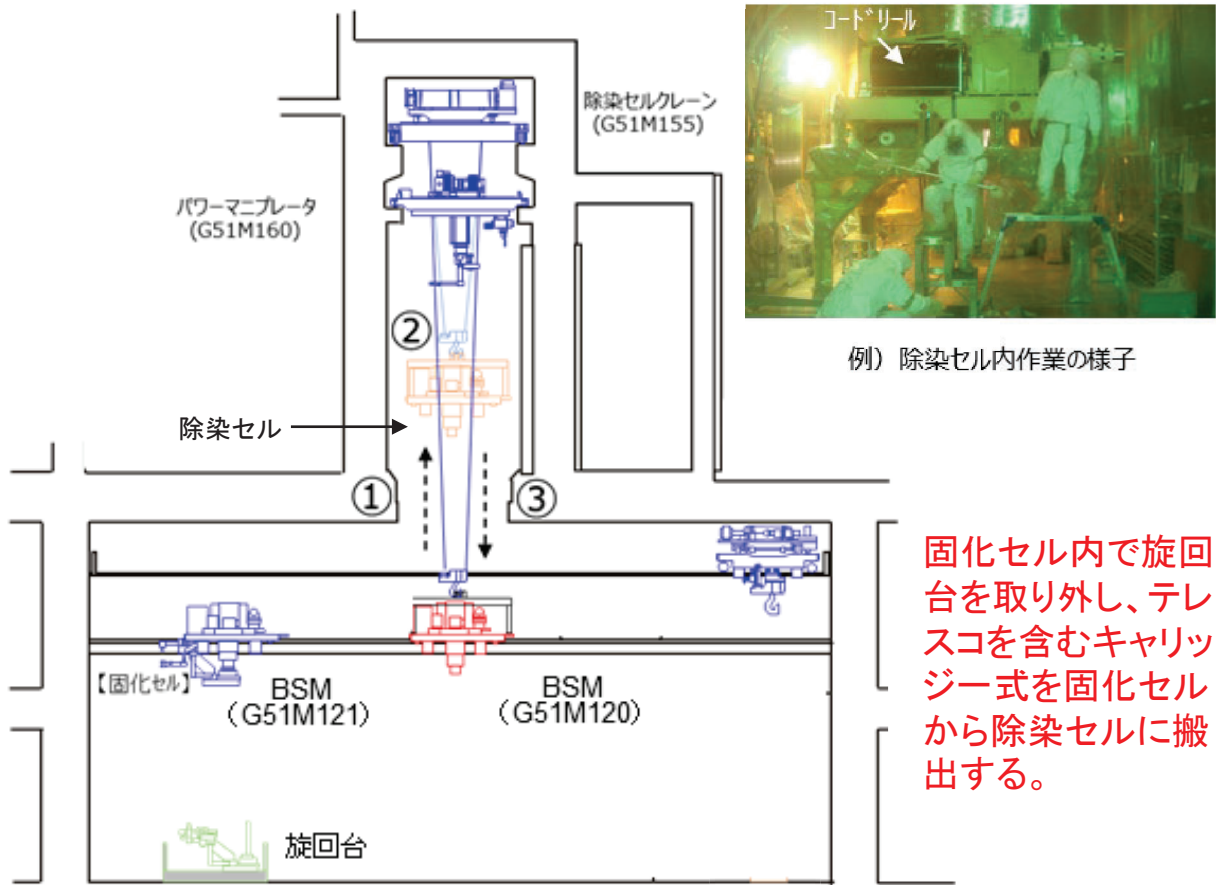
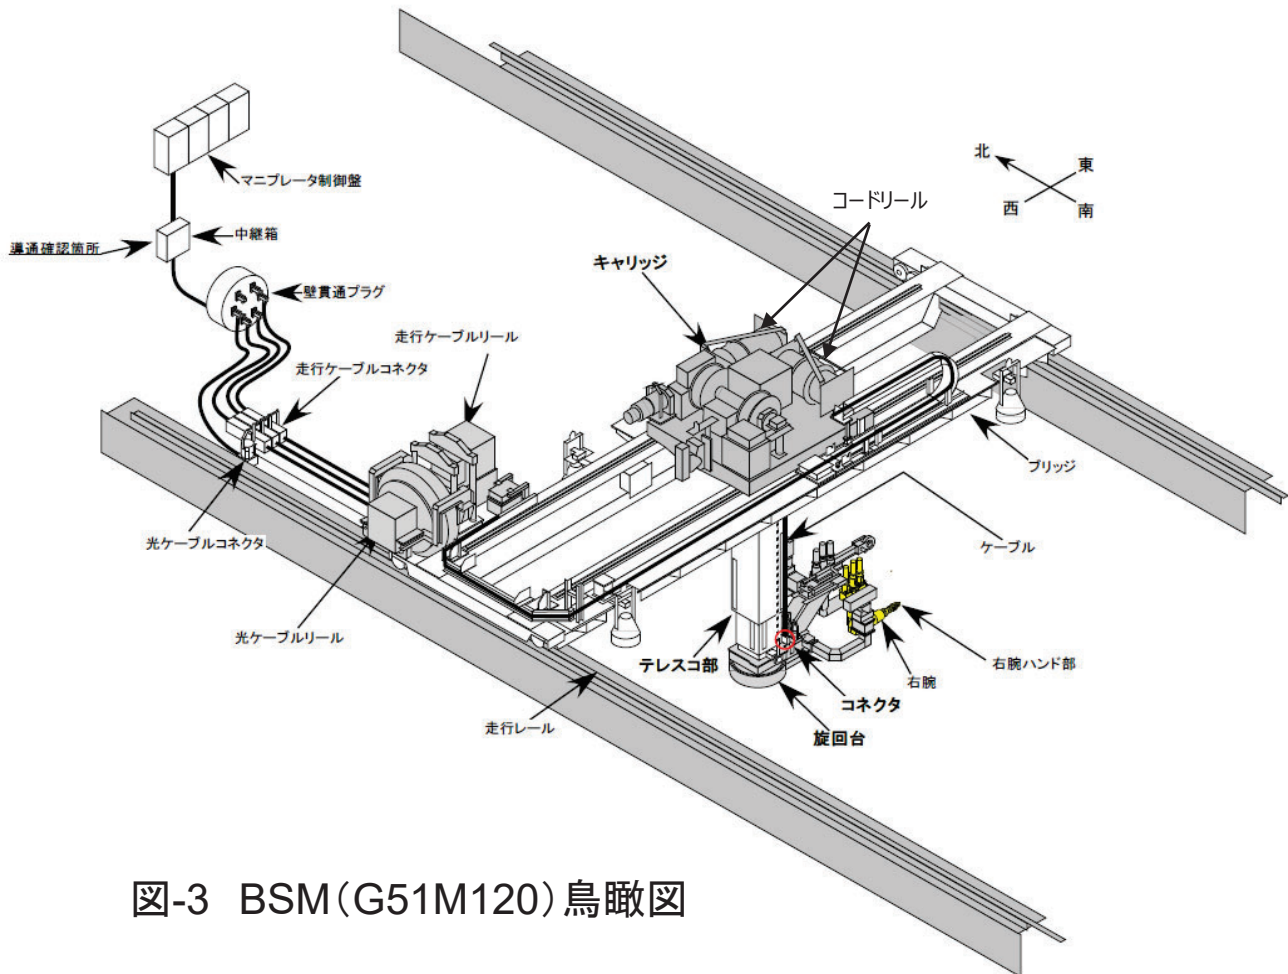
- (1) 7月24日に旋回台接続コネクタを含むキャリッジ一式を固化セルから除染セルへ搬出(図-2、図-3)し、人手による詳細点検及び整備作業に着手した。前回のコードリール更新時(令和5年5月)にキャリッジ本体を含め高線量であったことから、汚染確認及び除染を慎重にすすめ、要因分析(表-2)に基づき、当該コネクタ部について、外観点検、分解点検等を実施している。これまでの点検より以下のことを確認した。
 - ① キャリッジ取外しにあたり、右腕ハンド部(7軸)以外の1軸～6軸(右腕の肘曲げ、手首曲げ等)の導通確認を行ったところ、これらの配線系統にも導通不良を確認した。
 - ② 前回コードリール更新時(令和5年5月)には問題なかったケーブルクランプ部でのケーブルのずれ(表-2: 要因 A3)を確認した。
 - ③ コードリールからケーブルを人手で巻出した際、他のコードリールと比べて負荷が大きいこと(表-2: 要因 A4)、巻取りに際して、スムーズに巻取られないこと(動作に引っ掛かりがある)(表-2: 要因 A5)等を確認した。
- (2) 上記の点検結果より、要因としてケーブルクランプの固定不良及びコードリール巻出し・巻取不良により、旋回台の昇降の際のケーブルのテンション(引っ張る力)が接続コネクタ部にかかり、コネクタのピンを含む配線が外れて、導通不良が発生したものと推定している。
- (3) 整備については、ケーブルクランプを含むコードリール1式の交換を行う予定。なお、他の接続コネクタ部についてもケーブルクランプの固定箇所の確認・調整を行う。

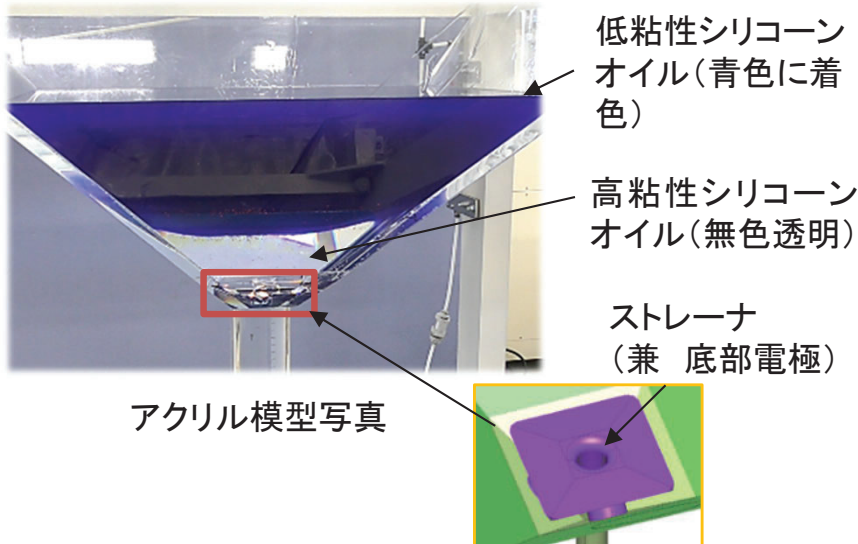
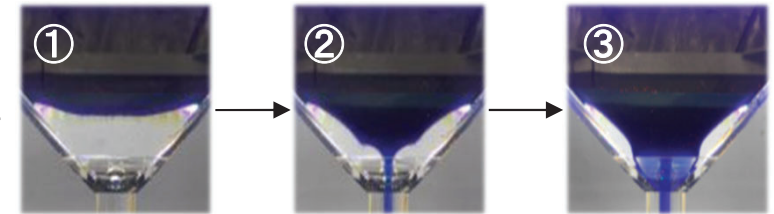
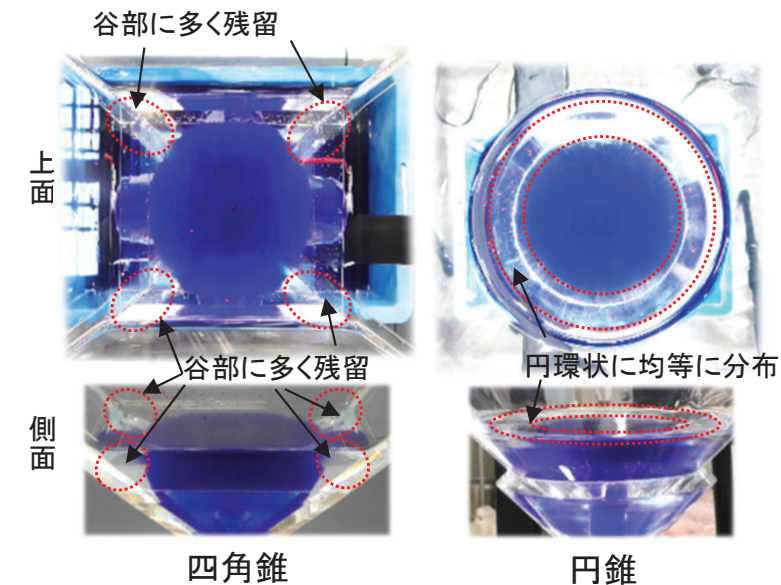
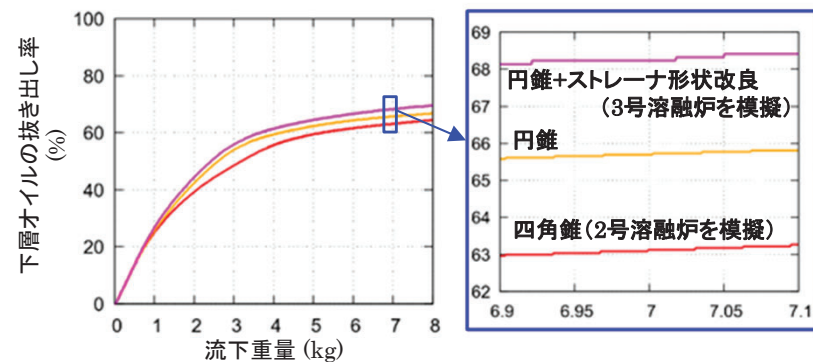
- 流下開始直後は下層オイル(透明)が抜き出される(①)が、その後は上層オイル(青色)が優先的に排出されること(②、③)を確認した。(炉底形状(四角錐、円錐)によらず同様の挙動)
- 高粘性オイル(透明)は、四角錐では主に谷部に、円錐では円環状に薄く滞留することを確認した。
⇒四角錐では、流れが遅い部分(谷部)と速い部分が存在
⇒円錐では、全体的に均等な流れ
- 下層オイルの抜き出し率を比較した結果、円錐の方が、四角錐よりも高い抜き出し率が得られた。(円錐の方が、白金族元素が残留しにくい。)

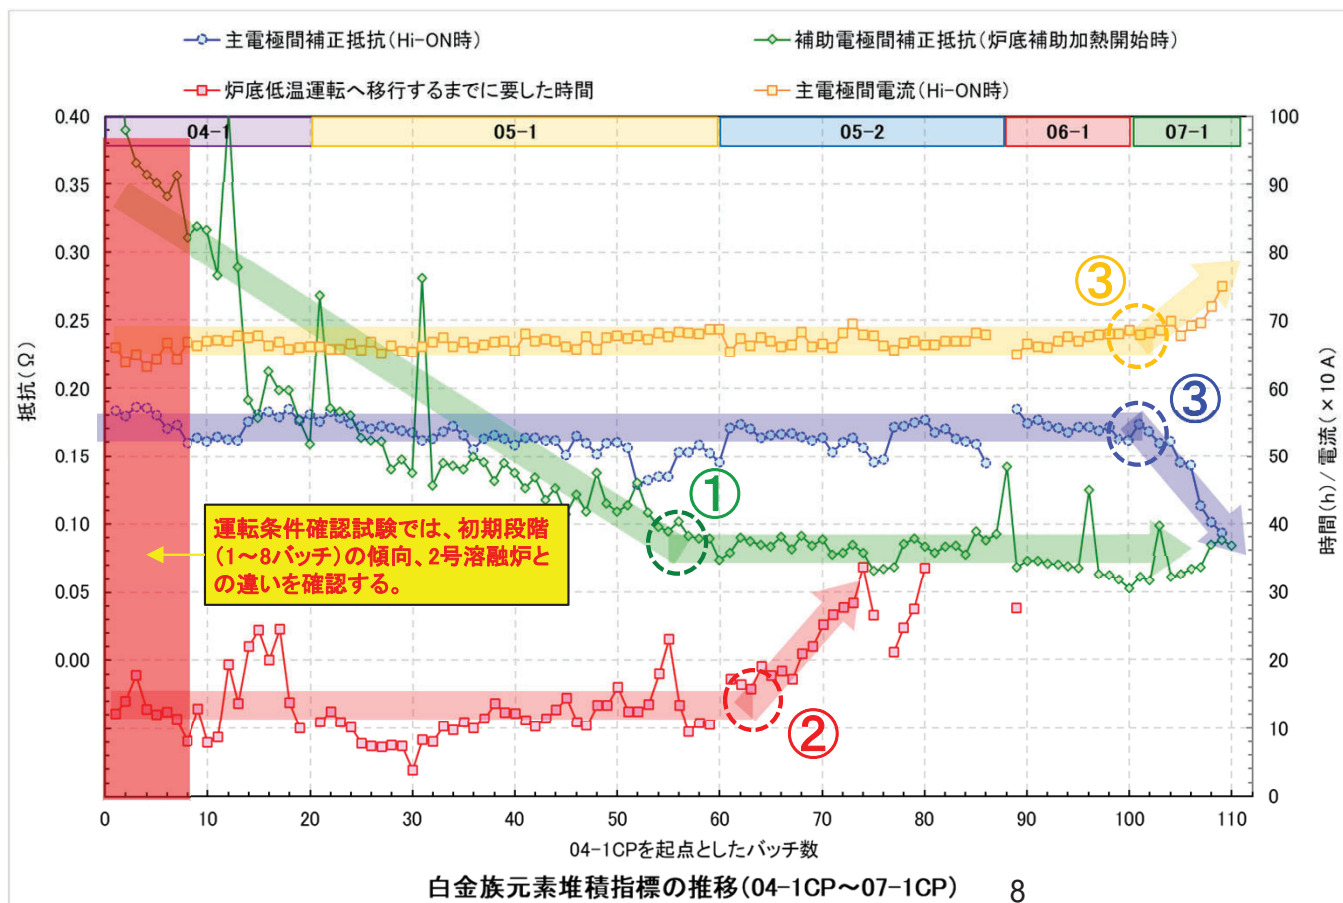
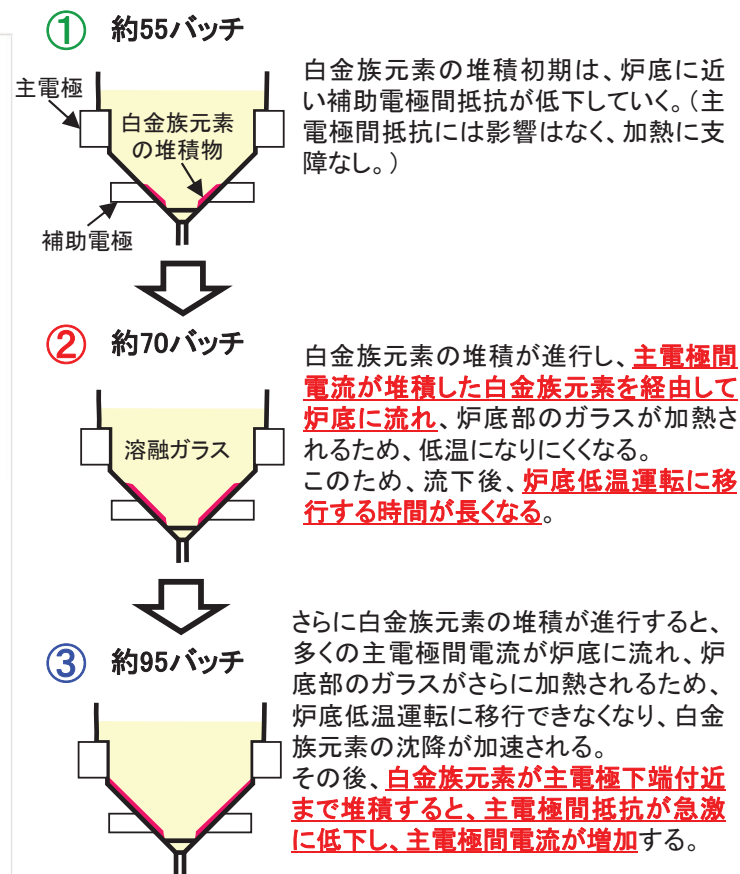
【炉内白金族元素堆積の進行イメージ】

- ✓ これまでの運転では、熔融炉保護(主電極損傷防止)のため、主電極間補正抵抗が管理指標まで低下したタイミング(③以降：主電極下端付近まで堆積)でドレンアウトに移行していた。
- ✓ 主電極近傍の炉底傾斜面上部に白金族元素を多く堆積させないためには、**主電極間電流が炉底側に流れ始める位置まで白金族元素が堆積したことを検知**し、速やかにドレンアウトに移行する必要がある。

- ✓ このため、新たな管理指標(検知方法)としては、主電極間電流が炉底側に流れ始めるタイミングとして、**炉底低温運転に移行する時間が長くなるタイミング(②)**が考えられる。

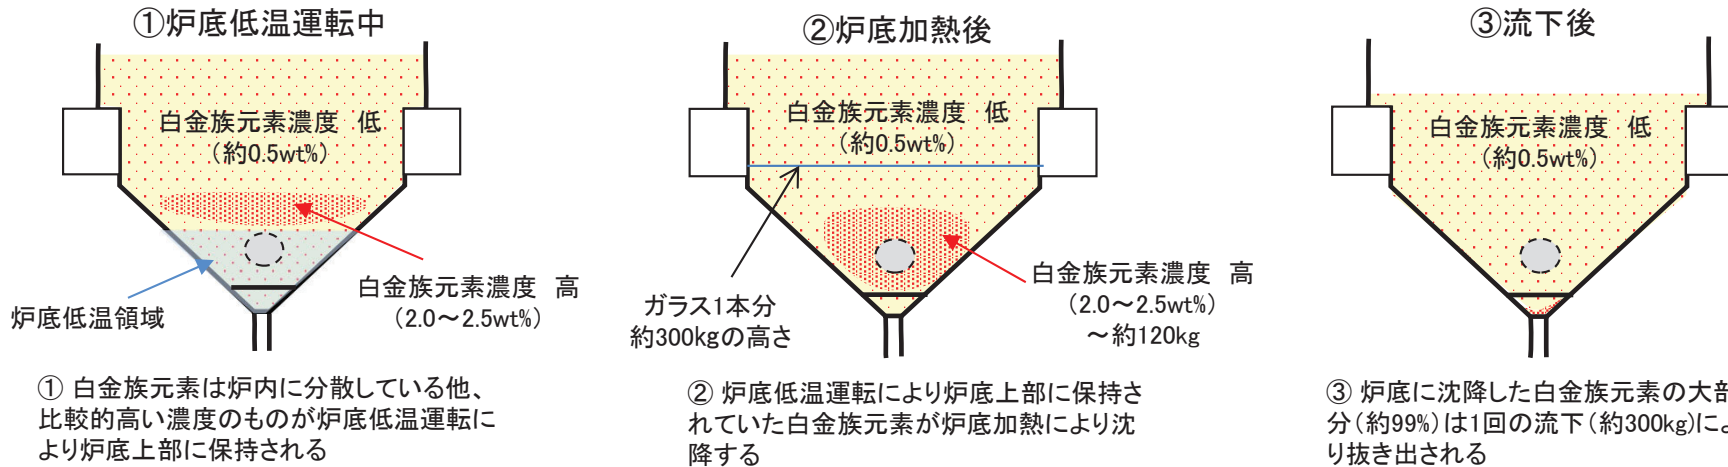
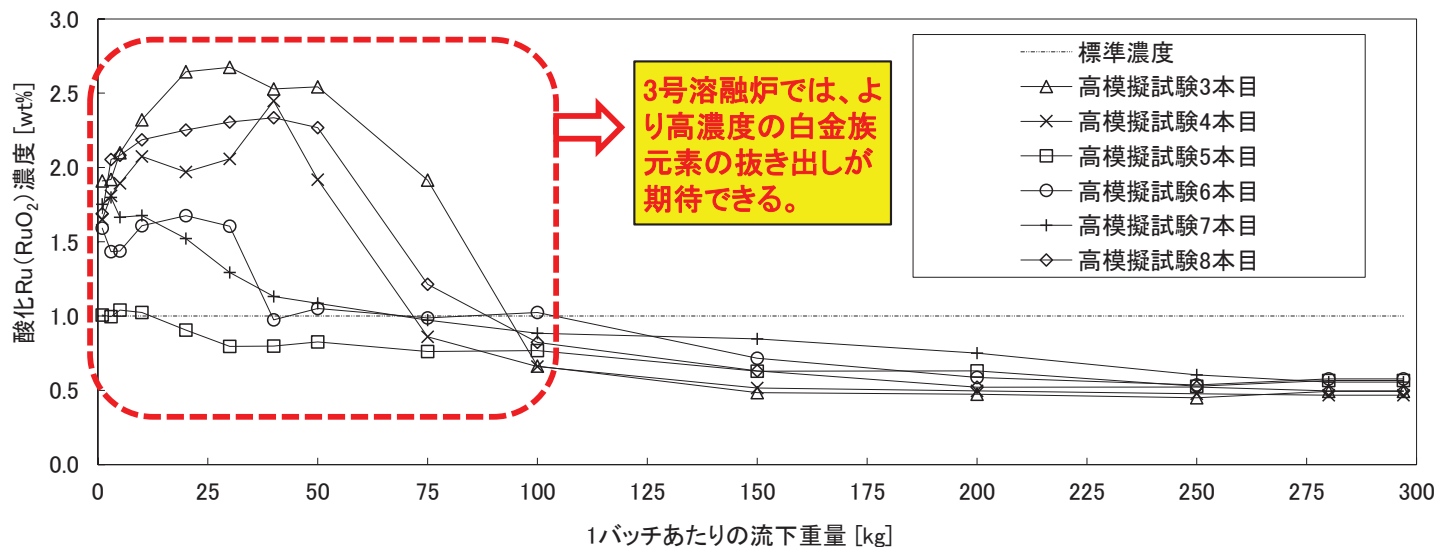
2号溶融炉の作動試験(平成15年11~12月)時における流下ガラス中の白金族元素濃度(RuO₂濃度)の推移

流下重量約100kgまでに濃度が高くなるピークがあり、約100kg以降は低い濃度で一定である。

炉底低温運転により炉底部に保持している白金族元素のほとんどは1回の流下(約300kg)で抜き出される。

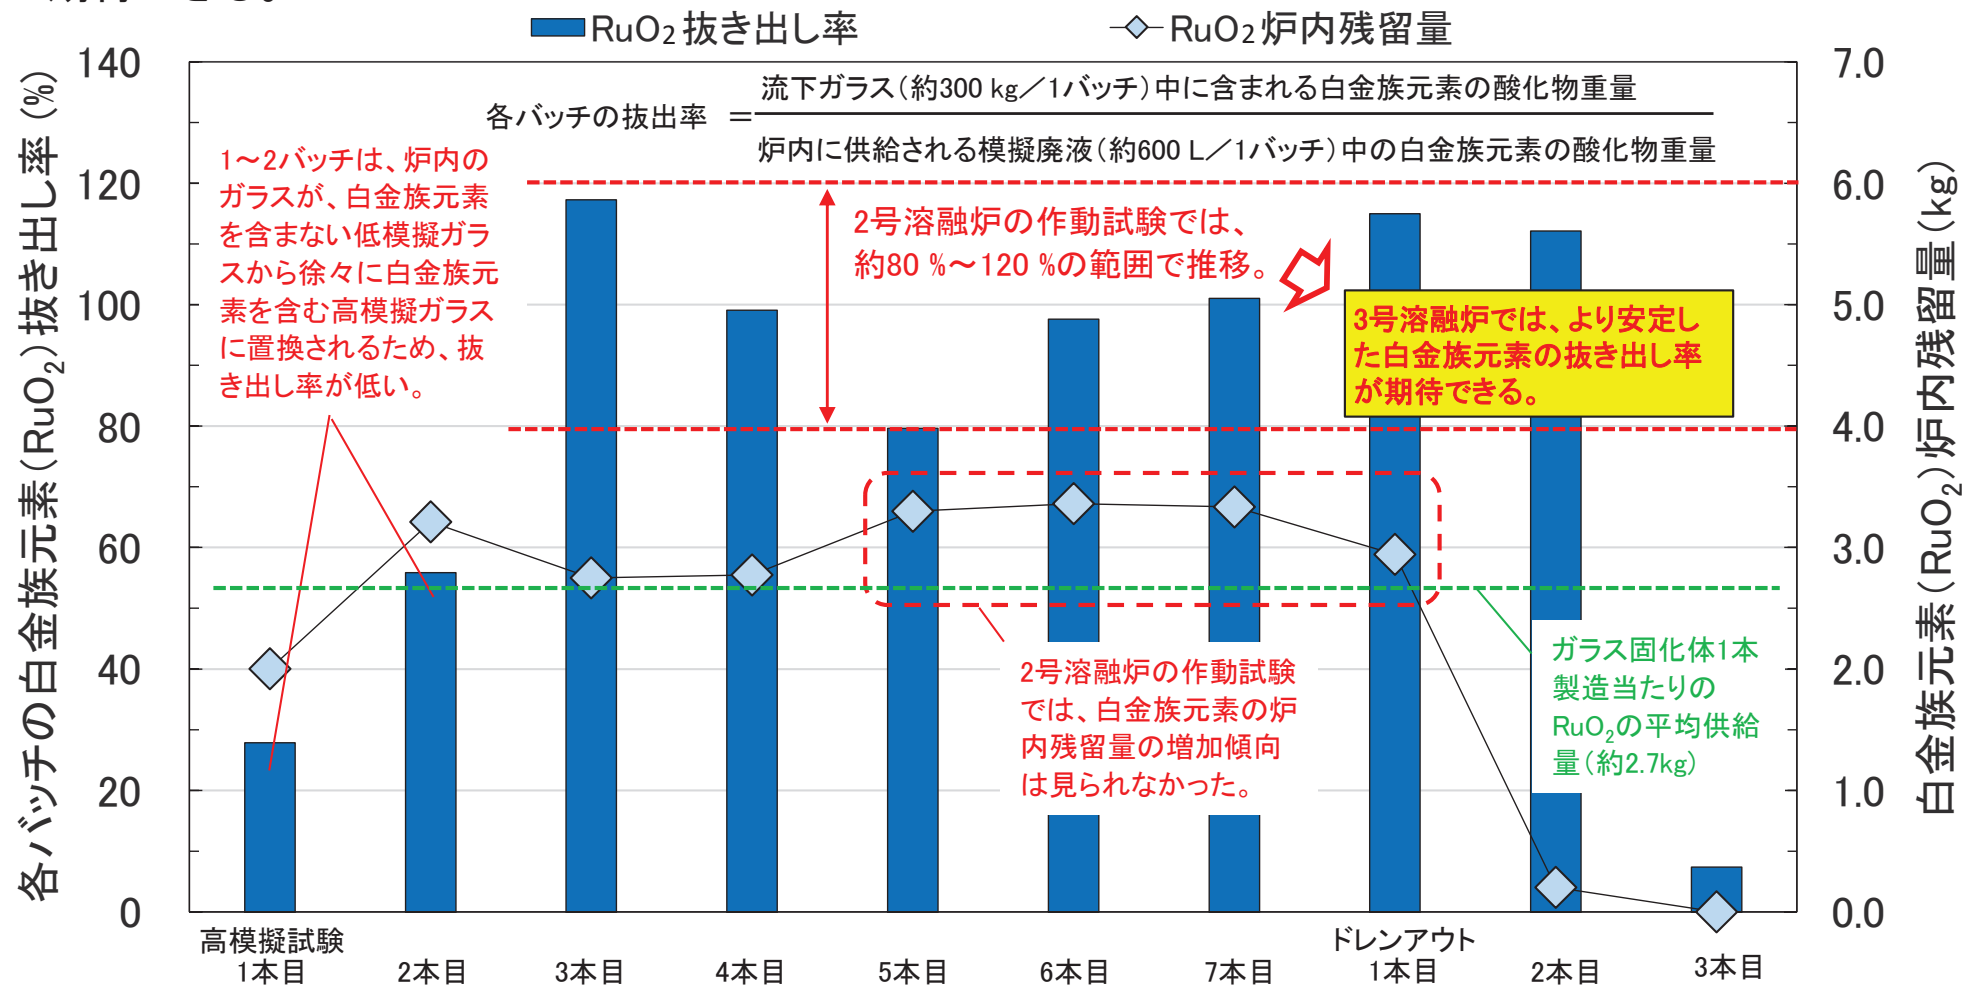
2号溶融炉の作動試験(平成15年11～12月)時における白金族元素(RuO₂)の抜き出し率の推移

2号溶融炉の作動試験では、白金族元素の抜き出し率は、約80～約120 %の範囲のばらつきが見られたが、アクリル模型試験(平成29年度)の結果を踏まえると、3号溶融炉では、より安定した抜き出し率の推移が期待できる。

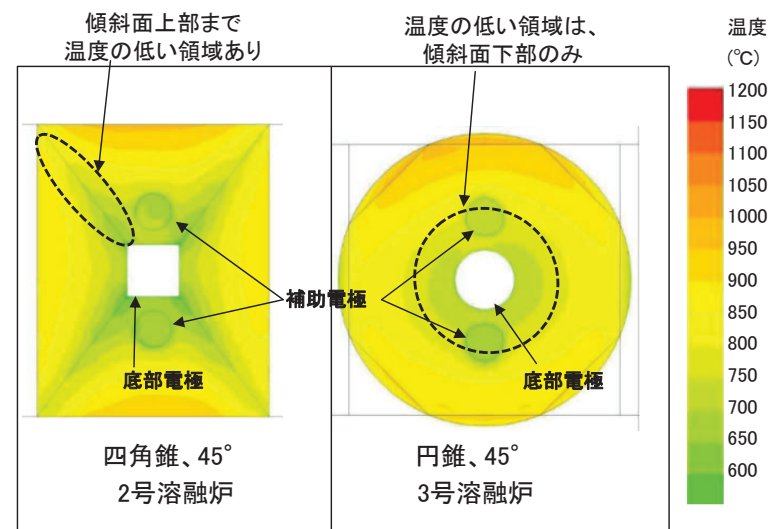
炉底傾斜面の温度解析
 (炉底を上から見た図、左図のA-A矢視)

・四角錐形状では傾斜面の谷部に沿って温度が低い領域(ガラスの粘性の高い領域)が生じる。
 ⇒谷部で白金族元素が流れにくくなり、谷部に沿って堆積する。

・円錐形状では谷部がないため、傾斜面上部に温度の低い領域はない。
 ⇒白金族元素が堆積しにくい。
