東海再処理施設の廃止措置計画変更認可申請対応等について

令和5年9月7日
再処理廃止措置技術開発センター

ガラス固化技術開発施設(TVF)における固化処理状況について

3号溶融炉の運転条件確認試験について

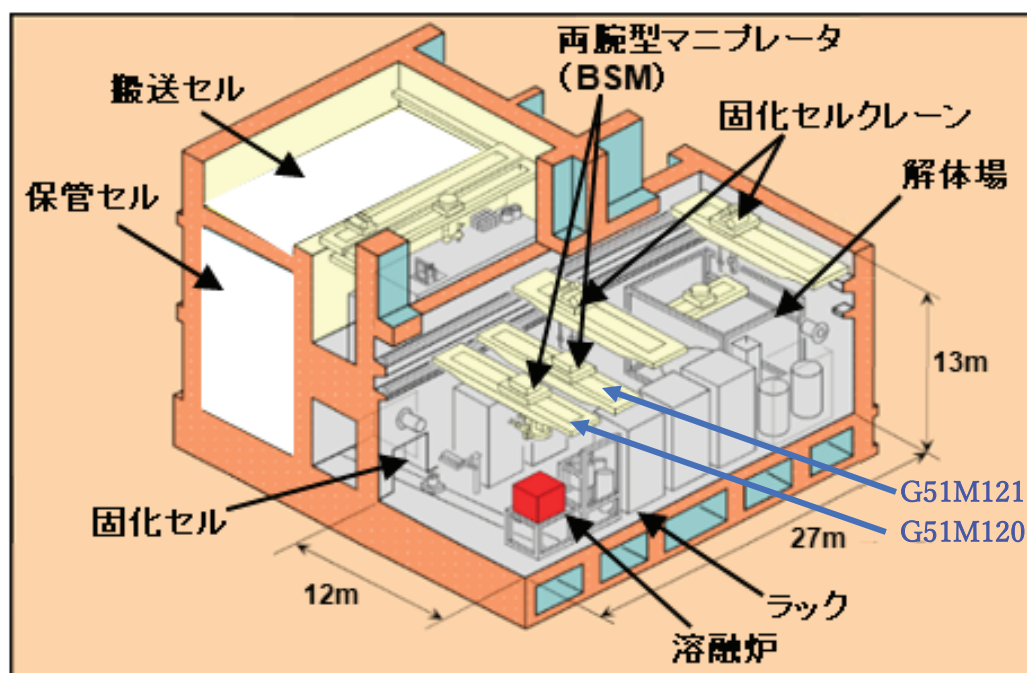
図-1 固化セル鳥瞰図

- (6) 固化セル内作業は、クレーン 2 基と BSM 2 基で実施しており(図-1)、現在 BSM:G51M120 は点検整備中、もう 1 基の BSM:G51M121 は旋回操作ができない状況で使用範囲が限定されている状況(整備中の BSM:G51M120 の取付等は可能)。このため、固化セル内での物品の移動等はクレーンにて実施可能な状況であるが、固化セル内作業を制限し、BSM の整備を進める。
- (7) 3 号溶融炉への更新スケジュールについては(表-1)、BSM の点検整備状況や解体作業の進捗等を踏まえ、工程への影響の評価や、作業工程を精査した上で、工程の見直しを進めていく。
- (8) ガラス固化処理の全体計画については、3 号溶融炉への更新により白金族元素の抜き出し性の向上は見込まれるものの、3 号溶融炉の作動試験結果及び運転状況(1 キャンペーンあたりの製造本数や 3 号溶融炉での残留ガラス除去期間などの見通し)を踏まえ、予見性の高い計画として令和 7 年度に示すこととしたい。

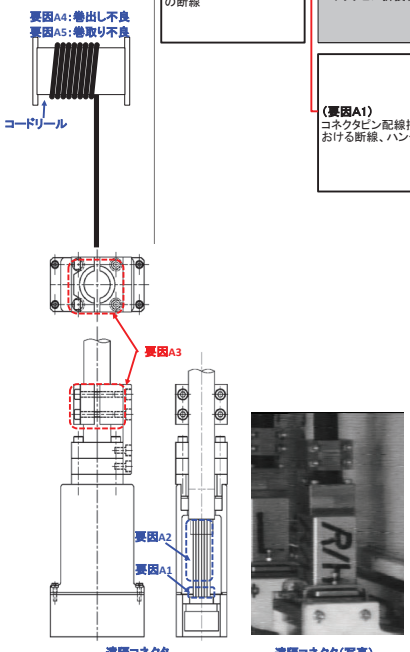
- (1) 7月24日に旋回台接続コネクタを含むキャリッジ一式を固化セルから除染セルへ搬出(図-2、図-3)し、人手による詳細点検及び整備作業に着手した。前回のコードリール更新時(令和5年5月)にキャリッジ本体を含め高線量であったことから、汚染確認及び除染を慎重にすすめ、要因分析(表-2)に基づき、当該コネクタ部について、外観点検、分解点検等を実施している。これまでの点検より以下のことを確認した。
- ① キャリッジ取外しにあたり、右腕ハンド部(7軸)以外の1軸～6軸(右腕の肘曲げ、手首曲げ等)の導通確認を行ったところ、これらの配線系統にも導通不良を確認した。
 - ② 前回コードリール更新時(令和5年5月)には問題なかったケーブルクランプ部でのケーブルのずれ(表-2:要因A3)を確認した。
 - ③ コードリールからケーブルを人手で巻出した際、他のコードリールと比べて負荷が大きいこと(表-2:要因A4)、巻取りに際して、スムーズに巻取られないこと(動作に引っ掛かりがある)(表-2:要因A5)等を確認した。
- (2) 上記の点検結果より、要因としてケーブルクランプの固定不良及びコードリール巻取不良により、旋回台の昇降の際のケーブルのテンション(引っ張る力)が接続コネクタ部にかかり、テレスコ側のコネクタのピンがケーブルとともに旋回台側から引き抜かれ、導通不良が発生したものと推定している。
- (3) 整備については、ケーブルクランプを含むコードリール1式の交換を行う予定。なお、他の接続コネクタ部についてもケーブルクランプの固定箇所の確認・調整を行う。

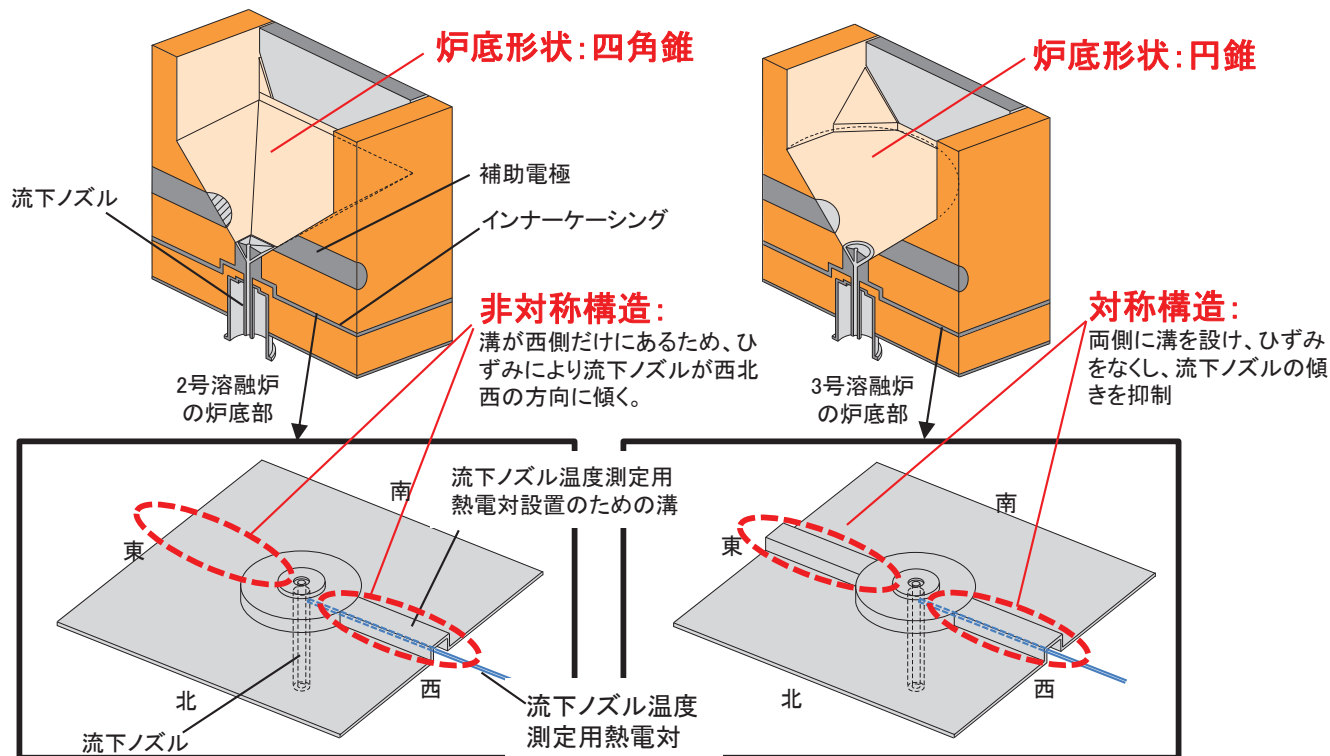
- (1) ガラス固化技術開発施設(TVF)の3号溶融炉は、現行の2号溶融炉と比べ、以下の構造を改良している。
 - ✓ 白金族元素の抜き出し性の向上を図るため、炉底形状を四角錐から円錐に変更
 - ✓ 熱応力によるひずみで流下ノズルに傾きが生じないように、流下ノズルが取り付けられているインナーケーシングの形状を非対称から対称構造に変更
- (2) 本年3~4月に、非放射性のガラスカレット*1を用いたガラスカレット試験により、溶融炉の基本性能(ガラスの加熱/溶融性、流下開始/停止性)を満足していることを確認した。
- (3) 本年11月から、非放射性の白金族元素を含む模擬廃液を使用した運転条件確認試験を実施する。

ガラスカレット試験後の計測では、流下ノズルに傾きが生じていないことを確認しており、運転条件確認試験後、改めて、流下ノズルの傾きの有無を確認することにより、**流下ノズルの傾きに対する対策が有効であることを確認**する。

- 流下ノズルの位置、傾きについては、運転条件確認試験後、改めて詳細に位置、傾きの計測を行い、対策の効果を確認する。
- 計測結果に基づき、流下ノズルと加熱コイルの中心位置が合うように加熱コイルが組み込まれている結合装置の組み立てを行う。組み立てた結合装置をTVF固化セル内への据付時に3号溶融炉に取り付けることで、流下ノズルと加熱コイルのクリアランスを十分確保する。

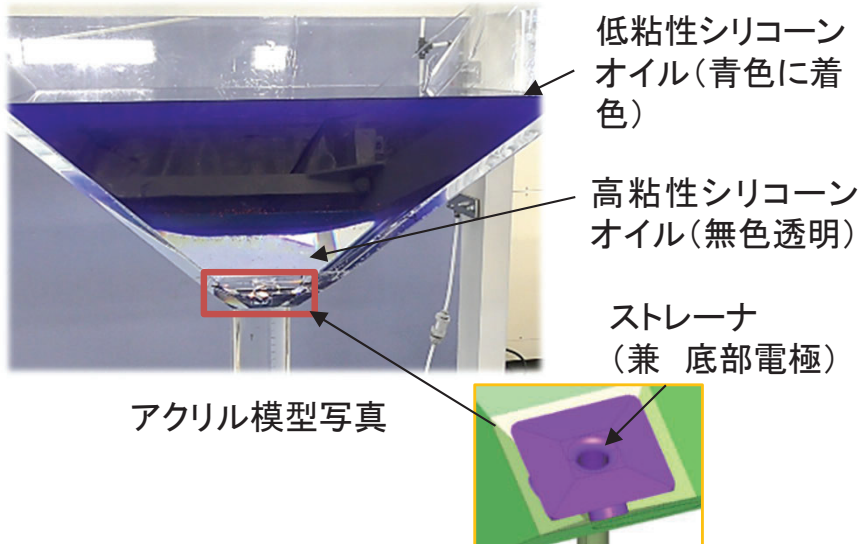
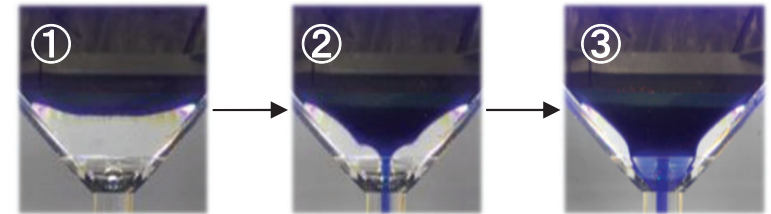
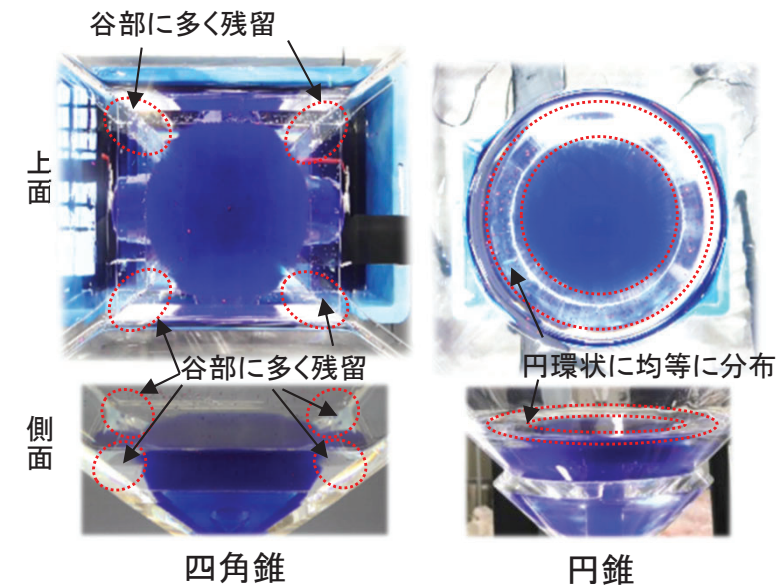
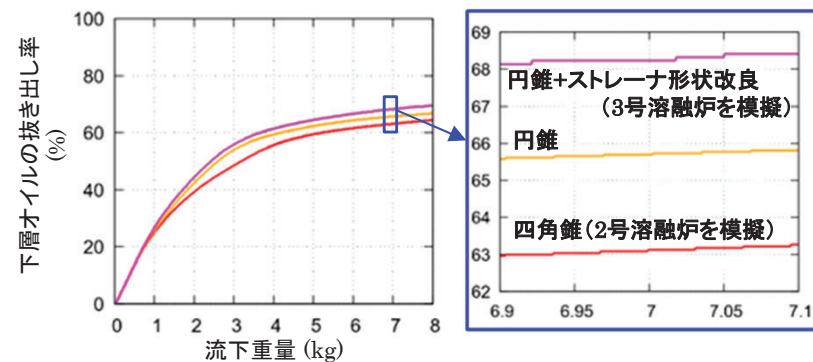
- 流下開始直後は下層オイル(透明)が抜き出される(①)が、その後は上層オイル(青色)が優先的に排出されること(②、③)を確認した。(炉底形状(四角錐、円錐)によらず同様の挙動)
- 高粘性オイル(透明)は、四角錐では主に谷部に、円錐では円環状に薄く滞留することを確認した。
⇒四角錐では、流れが遅い部分(谷部)と速い部分が存在
⇒円錐では、全体的に均等な流れ
- 下層オイルの抜き出し率を比較した結果、円錐の方が、四角錐よりも高い抜き出し率が得られた。(円錐の方が、白金族元素が残留しにくい。)

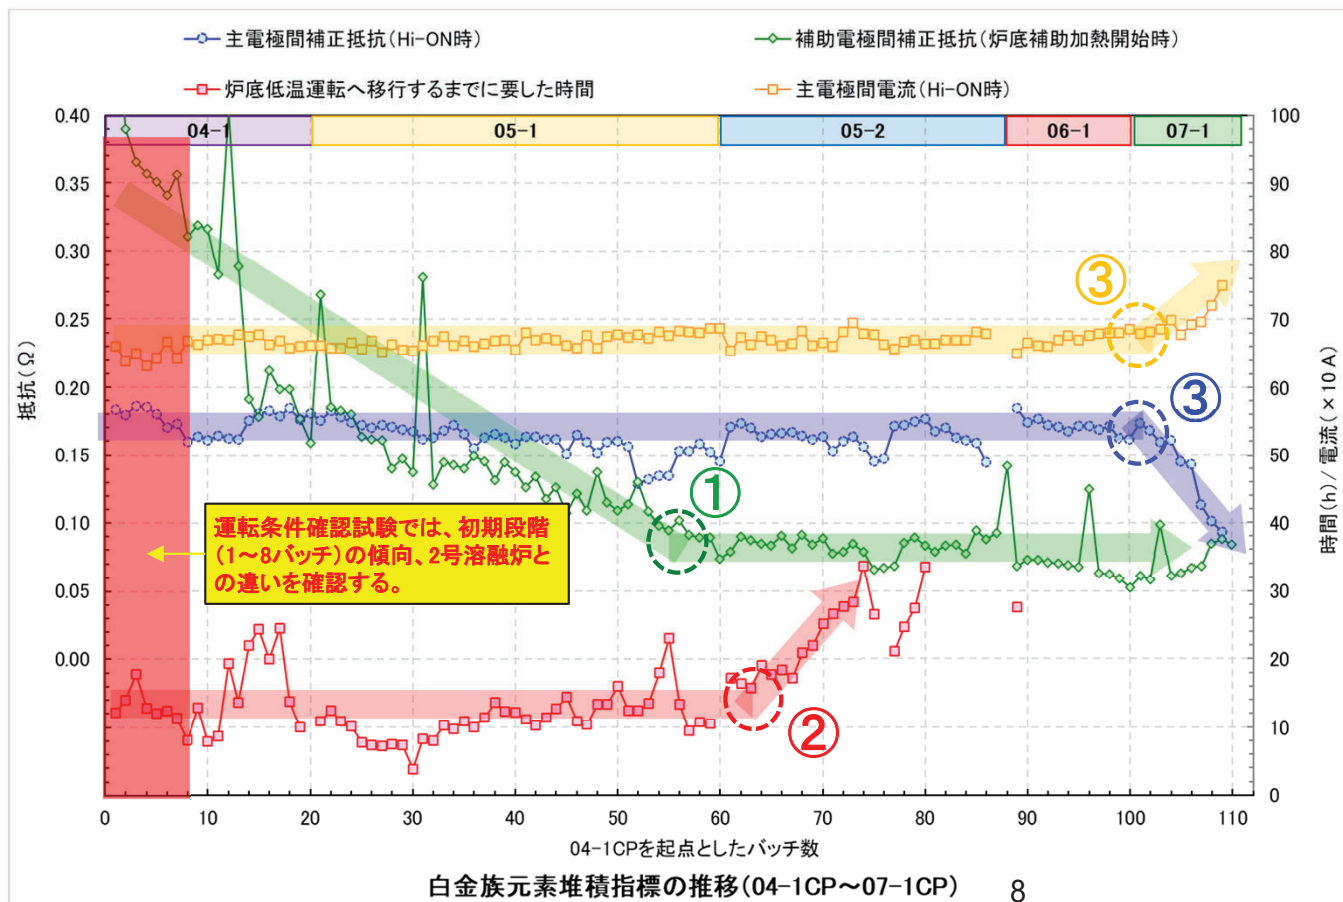
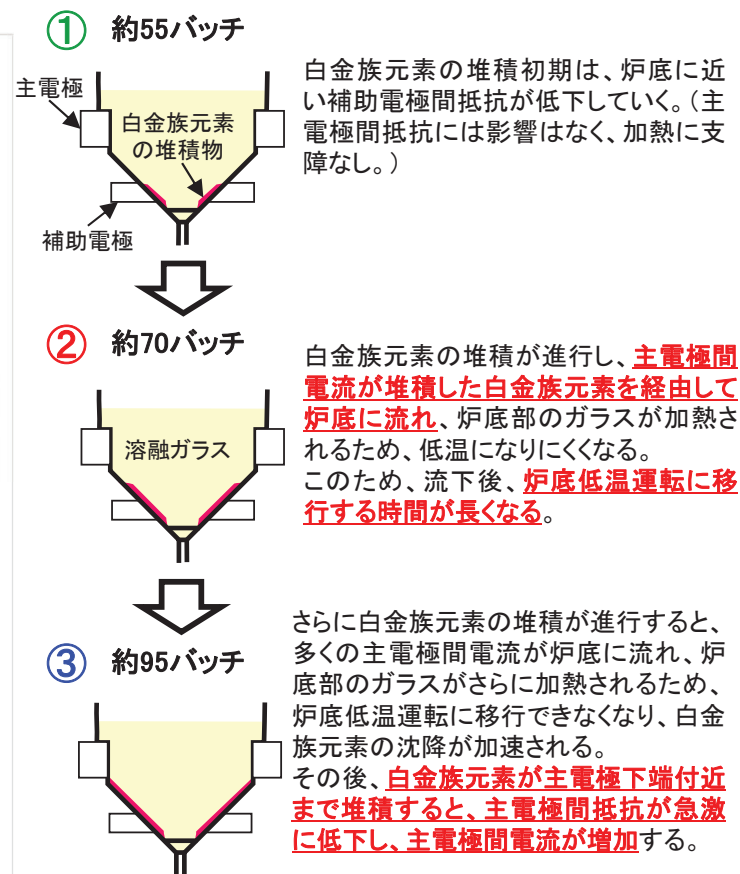
【炉内白金族元素堆積の進行イメージ】

- 令和4年度に実施した2号溶融炉による運転(22-1CP)では、白金族元素の沈降堆積に係る管理指標に早期に到達した(ガラス固化体製造本数25本)。
- この原因として、炉底傾斜面上部の耐火レンガ表面に高密度に凝集した白金族元素が堆積したことにより通電経路が形成され、この通電経路に主電極間電流の一部が流れ、通電経路近傍の温度が上昇してガラスの流動が変わり、炉底傾斜面上部に多くの白金族元素が運ばれ堆積したことにより、主電極間抵抗が早期に低下したものと考えている。
- これを踏まえ、耐火レンガ表面の白金族元素濃度の上昇を抑える観点から、今後、早期に白金族元素の沈降堆積を検知できるように、本試験及び3号溶融炉の運転を通して、管理指標の見直しを図る。
- 本試験では、2号溶融炉における**白金族元素の沈降堆積に伴う主電極間・補助電極間抵抗の低下傾向、炉底低温運転への移行時間の増加傾向**を踏まえ、白金族元素を含有する高模擬試験において、初期段階(1~8バッチ)におけるこれらの基準となるパラメータの傾向、2号溶融炉との違いの有無を確認する。
- 今後、3号溶融炉の実際の運転において、これらのデータを蓄積し、シミュレーション解析による感度解析なども加え、白金族元素を多く堆積させないような管理指標や検知方法の改善を図る(主電極損傷防止に加えて、堆積物量の低減を検討)。

- ✓ これまでの運転では、熔融炉保護(主電極損傷防止)のため、主電極間補正抵抗が管理指標まで低下したタイミング(③以降: 主電極下端付近まで堆積)でドレンアウトに移行していた。
- ✓ 主電極近傍の炉底傾斜面上部に白金族元素を多く堆積させないためには、**主電極間電流が炉底側に流れ始める位置まで白金族元素が堆積したことを検知**し、速やかにドレンアウトに移行する必要がある。

- ✓ このため、新たな管理指標(検知方法)としては、主電極間電流が炉底側に流れ始めるタイミングとして、**炉底低温運転に移行する時間が長くなるタイミング(②)**が考えられる。

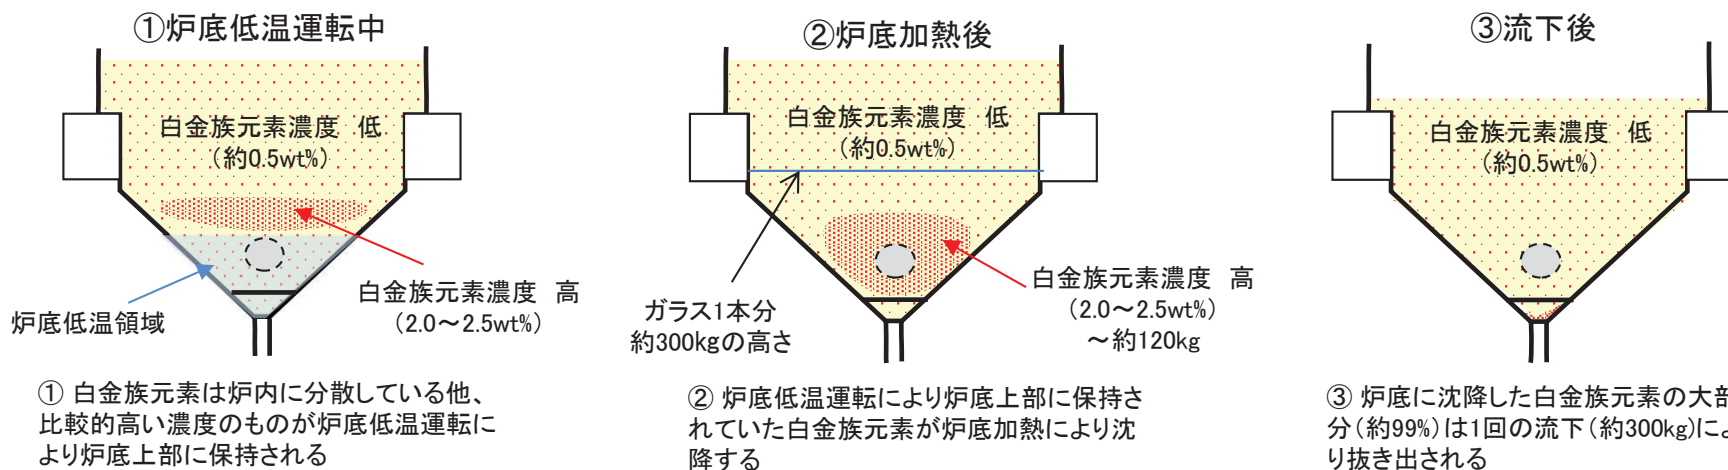
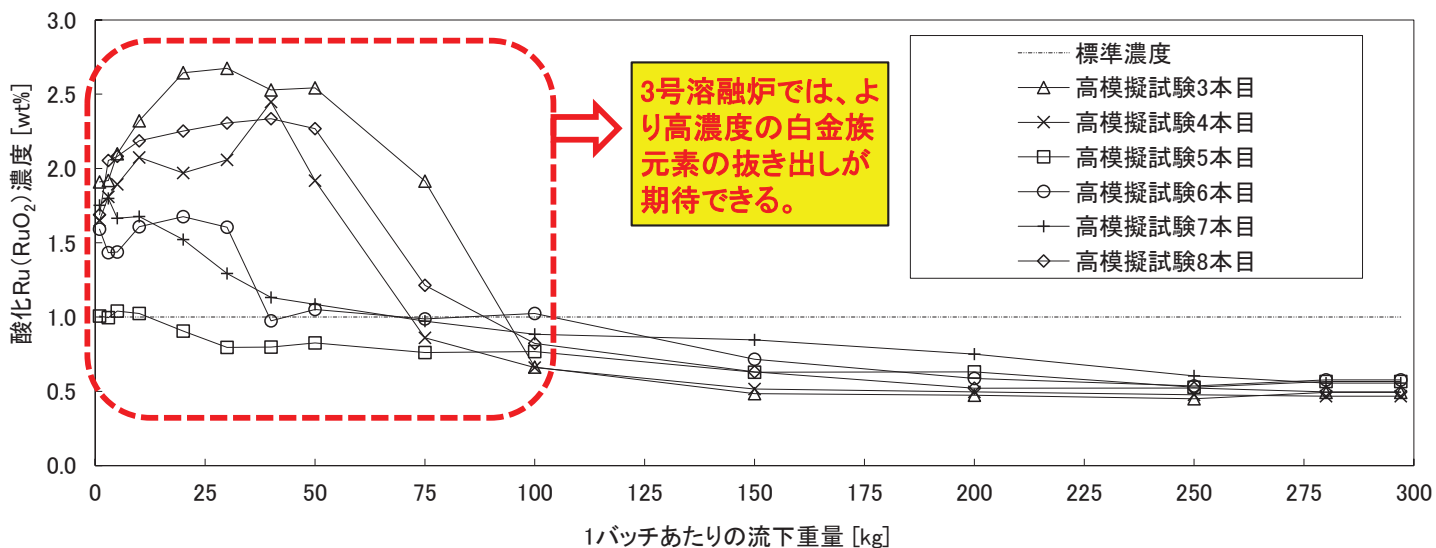
2号溶融炉の作動試験(平成15年11~12月)時における
流下ガラス中の白金族元素濃度(RuO₂濃度)の推移

流下重量約100kgまでに濃度が高くなるピークがあり、約100kg以降は低い濃度で一定である。

炉底低温運転により炉底部に保持している白金族元素のほとんどは1回の流下(約300kg)で抜き出される。

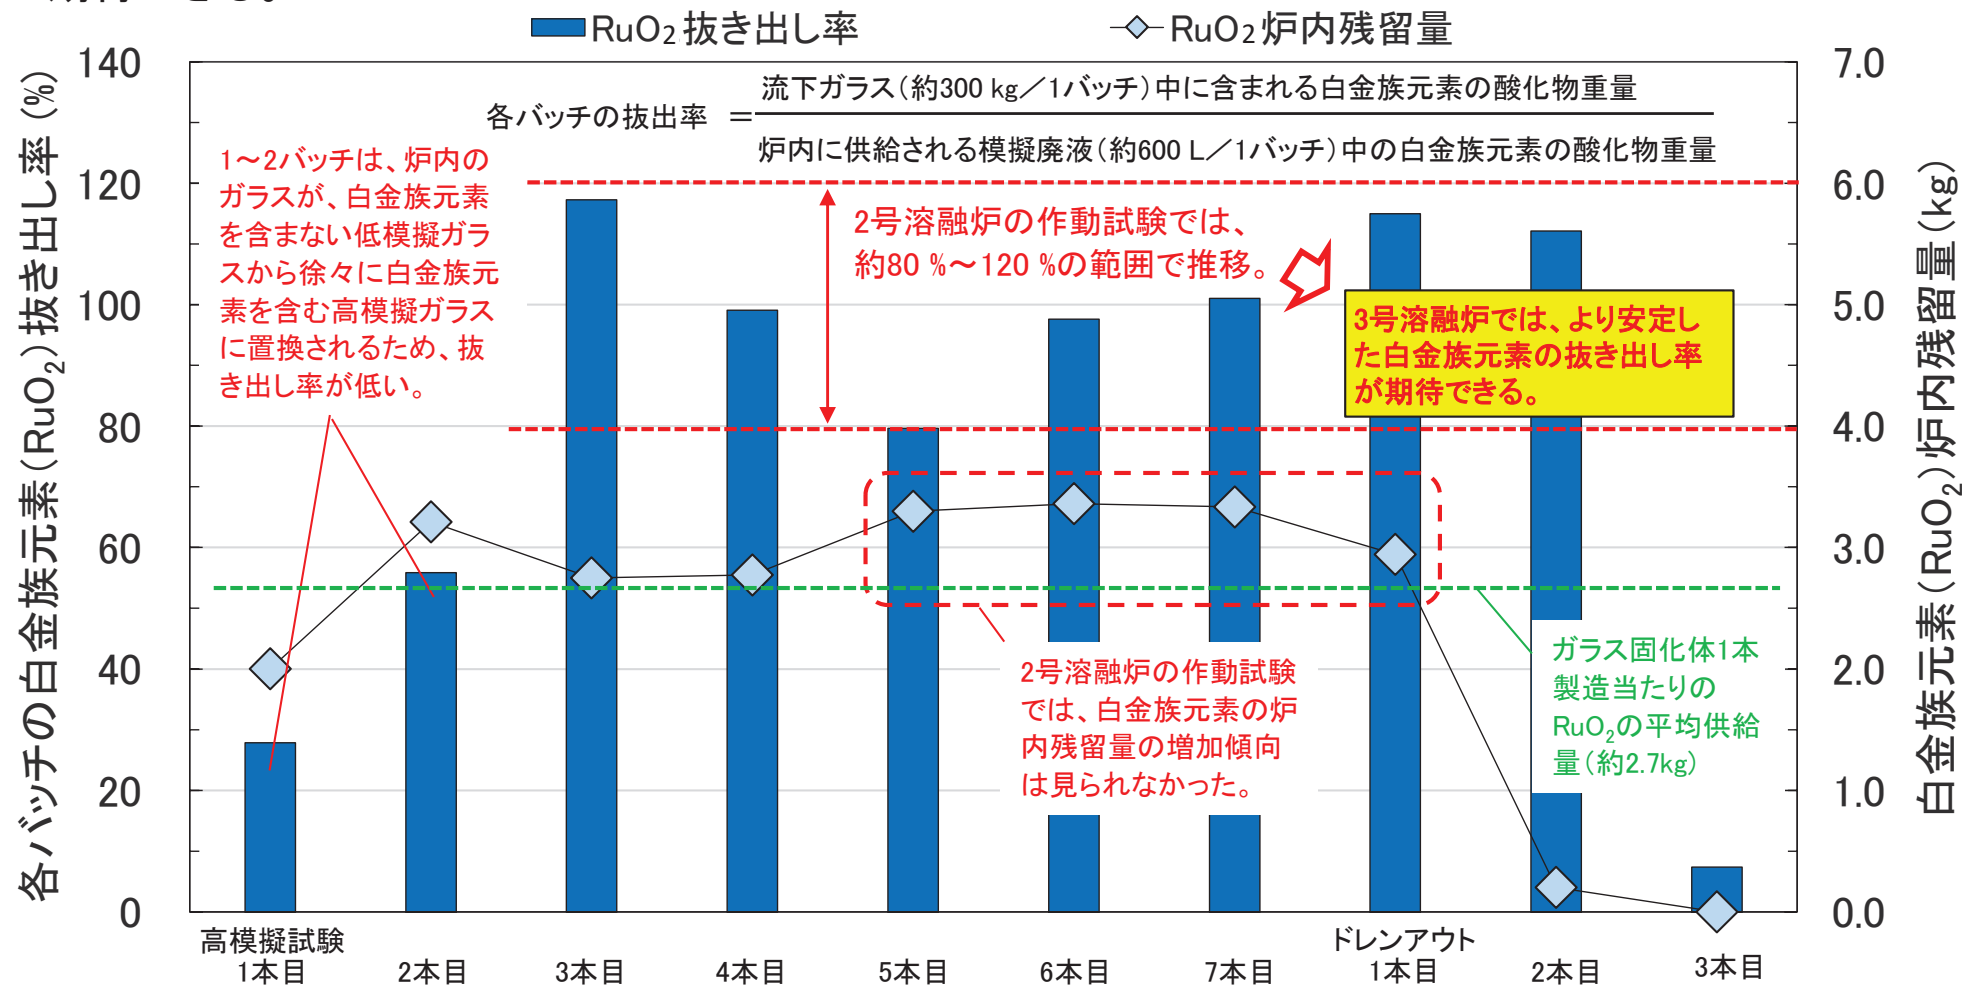
2号溶融炉の作動試験(平成15年11～12月)時における白金族元素(RuO₂)の抜き出し率の推移

2号溶融炉の作動試験では、白金族元素の抜き出し率は、約80～約120 %の範囲のばらつきが見られたが、アクリル模型試験(平成29年度)の結果を踏まえると、3号溶融炉では、より安定した抜き出し率の推移が期待できる。

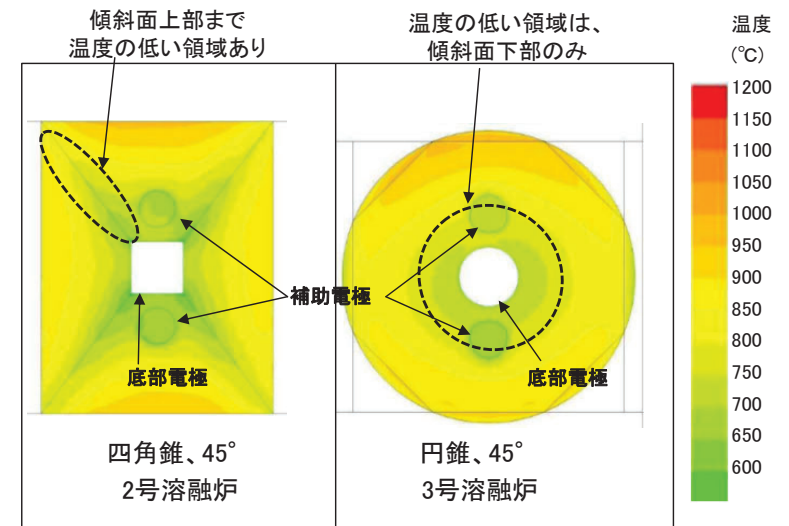
炉底傾斜面の温度解析
 (炉底を上から見た図、左図のA-A矢視)

- 四角錐形状では傾斜面の谷部に沿って温度が低い領域(ガラスの粘性の高い領域)が生じる。
 ⇒谷部で白金族元素が流れにくくなり、谷部に沿って堆積する。
- 円錐形状では谷部がないため、傾斜面上部に温度の低い領域はない。
 ⇒白金族元素が堆積しにくい。
