## 高浜発電所3号機の定期検査状況について (蒸気発生器伝熱管の渦流探傷検査結果)

2023年10月17日  
関西電力株式会社

高浜発電所3号機の定期検査状況について  
 (蒸気発生器伝熱管の渦流探傷検査(ECT)結果)

# 高浜発電所3号機のECT信号指示管位置図

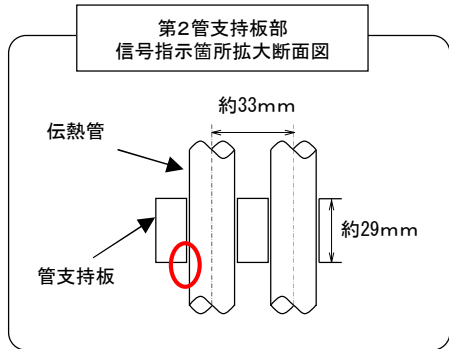
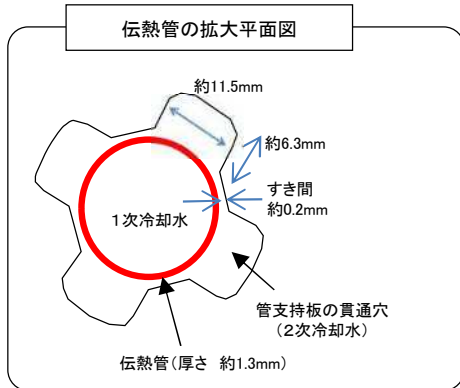
A-蒸気発生器(高温側)上部から見た  
伝熱管位置を示す図

その結果、A-SGの伝熱管1本の高温側第2管支持板部付近に外面(2次側)からの減肉とみられる有意な信号指示<sup>※3</sup>が認められました。また、C-SGの伝熱管1本の高温側管板上部に内面(1次側)からの割れとみられる有意な信号指示が認められました。

伝熱管の外面減肉については、2018年以降、高浜発電所3号機および4号機の定期検査においても同様の事例が発生しており、原因はスケール<sup>※4</sup>による摩耗減肉と推定しています。

<第2管支持板部>  
有意な信号  
指示管  
(X46-Y7)

今回も外面からの信号指示が認められたことから、SG内外の系統の調査や小型カメラによる損傷箇所の調査に加え、SG内のスケールの形状や性状の調査等を実施する予定です。

なお、有意な信号指示が認められた伝熱管2本については、高温側および低温側管板部で施栓し、使用しないこととします。

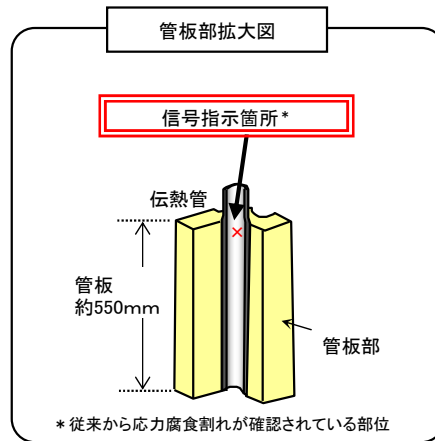
C-蒸気発生器(高温側)上部から見た  
伝熱管位置を示す図

また、伝熱管の内面割れについては、これまでも類似箇所に同様の事例が発生しており、原因は応力腐食割れによるものと推定しています。このため、過去の調査結果や運転履歴の調査等を実施する予定です。
