高浜発電所3号機の定期検査状況について (蒸気発生器伝熱管損傷の原因と対策)

2023年11月9日
関西電力株式会社

外面からの信号指示が認められた伝熱管の調査

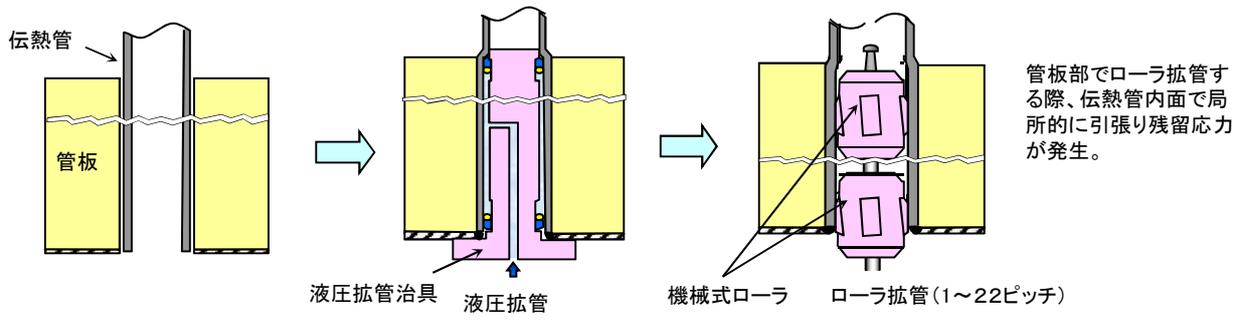
蒸気発生器製造時の管板部の伝熱管拡管方法

信号指示位置は22ピッチローラ拡管上端部であった。

原因は、蒸気発生器製造時に伝熱管内面のローラ拡管の際に生じた引張り残留応力と運転時の内圧および温度環境が相まって生じる応力腐食割れ(既往知見)であると推定。
