# H.B.ロビンソン 2号機 炉心槽割れに関する事業者の受け止めについて

2023年9月14日

北海道電力(株) 関西電力(株) 四国電力(株) 九州電力(株) 日本原子力発電(株)  
原子力エネルギー協議会

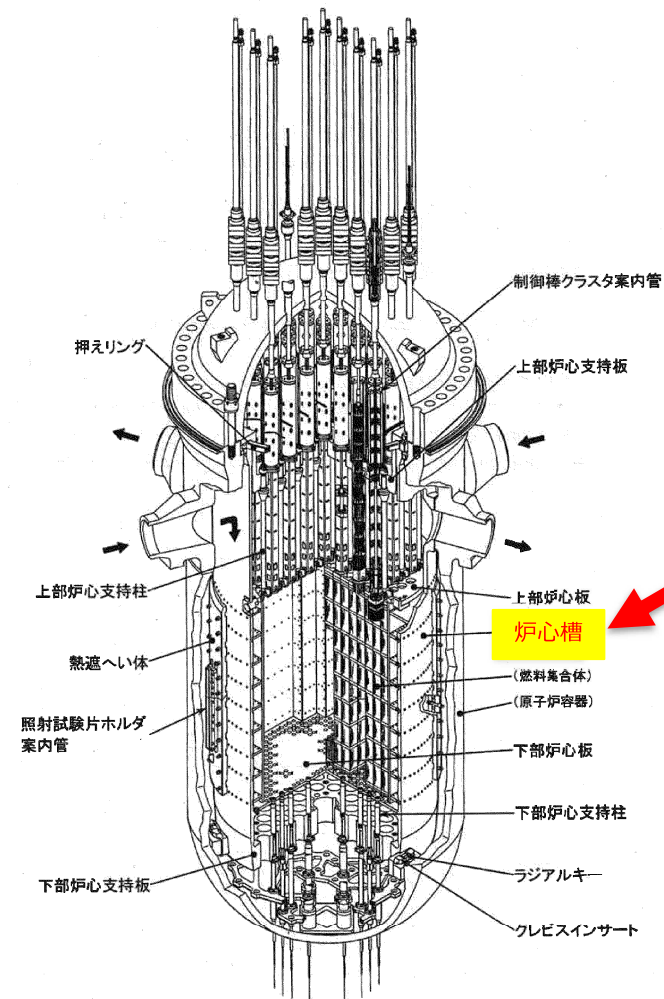
## 炉心槽とは？

- 米国H. B. ロビンソン2号機（WH3ループ、1971年運開）において、2022年11月、供用期間中検査として、炉心槽内面の目視点検（VT-3）を実施していたところ、上部周溶接線近傍に亀裂が確認された。
- これを受け、炉心槽内外両面において、詳細な検査を実施したところ、亀裂は、合計5か所、いずれも内面であり、長さは2.8～45.1cm、深さは37～92%。
- 当該箇所のうち、無補修では1サイクルの健全性が確認できないと評価された1か所の割れに対して補修を行った上、プラントは2022年12月に運転再開済み。

炉内構造物の構成品で、以下の機能を持つ。

- 炉心（燃料集合体）の支持
- 1次冷却材の流路形成
