女川2号機 非常用ディーゼル発電機 (A) (B) および
高圧炉心スプレイ系ディーゼル発電機の過給機点検結果について

東京電力ホールディングス (株) 柏崎刈羽原子力発電所1号機で発生した非常用ディーゼル発電機 (B) 過給機軸固着事象に関連し、女川原子力発電所2号機非常用ディーゼル発電機 (以下、「非常用D/G」という。) (A) (B) および高圧炉心スプレイ系ディーゼル発電機 (以下、「HPCSD/G」という。) の過給機について点検を実施したことから、その点検結果について報告する。

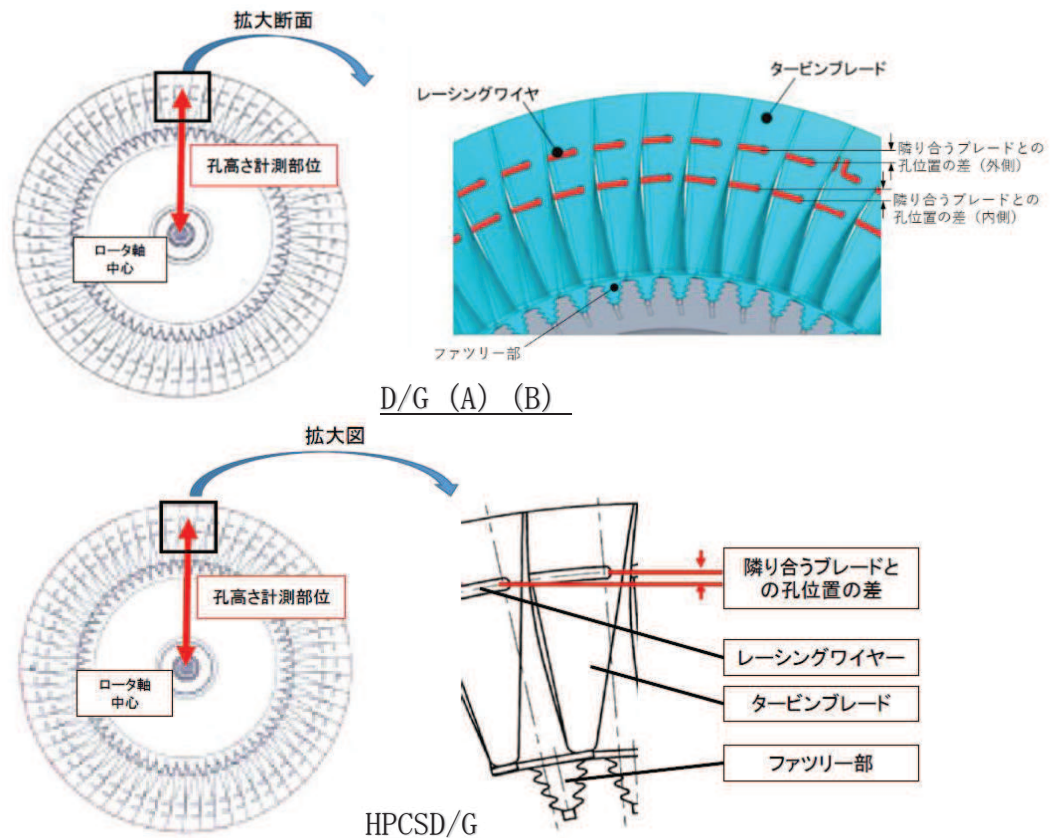
図1 タービンブレードレーシングワイヤ孔位置測定概要図

女川原子力発電所2号機非常用D/G (A) (B) およびHPCSD/Gの過給機は、タービンブレードの取外し・再取付け実績がない過給機である。それぞれロータ軸中心から各タービンブレードワイヤ孔位置までの寸法を計測し、隣り合うブレードとの孔位置の差を計測する。計測結果について、第一判定として、計測した結果が設計上の最大位置ずれ寸法 (D/G(A) (B) : 0.32mm, HPCSD/G: 0.22mm) 以内であることを確認する。第一判定を超えていた場合は、第二判定としてメーカー推奨値以内 (D/G(A) (B) : 0.70mm, HPCSD/G : 0.60 mm) であり、かつ、非破壊検査にてファツリ一部にき裂が認められないことを確認する。
