令和6年能登半島地震による志賀原子力発電所の影響について（第5報）

2024年1月5日
北陸電力株式会社

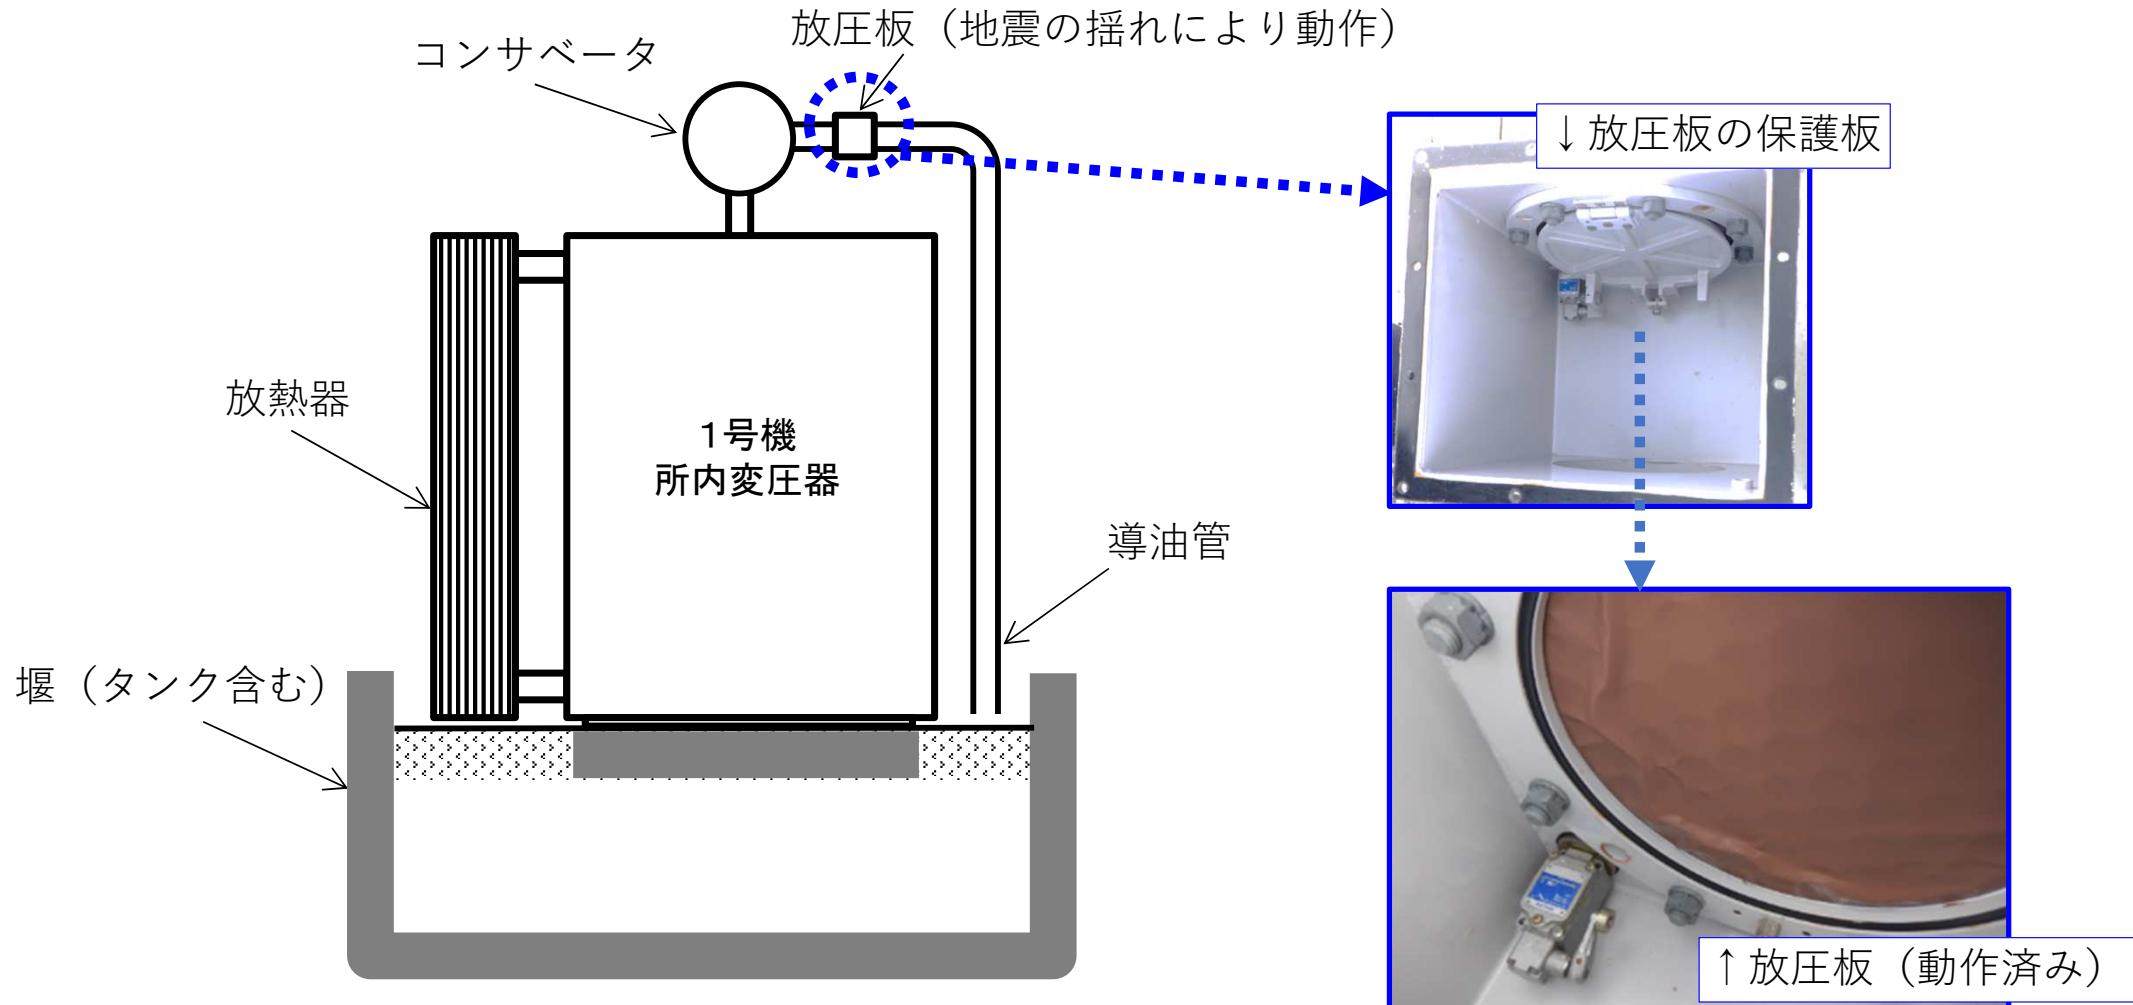
1号機 主変圧器の放圧板動作 概要図

地震発生時に1号機所内変圧器及び1号機主変圧器の放圧板が動作していたことを確認しました。これは、地震により変圧器内部の油が揺れることで、内圧が一時的に上昇し、放圧板が正常に動作したものです。この事象に伴う油漏れはありませんでした。
