志賀原子力発電所 前面の海面上での油膜確認について

1. 概要

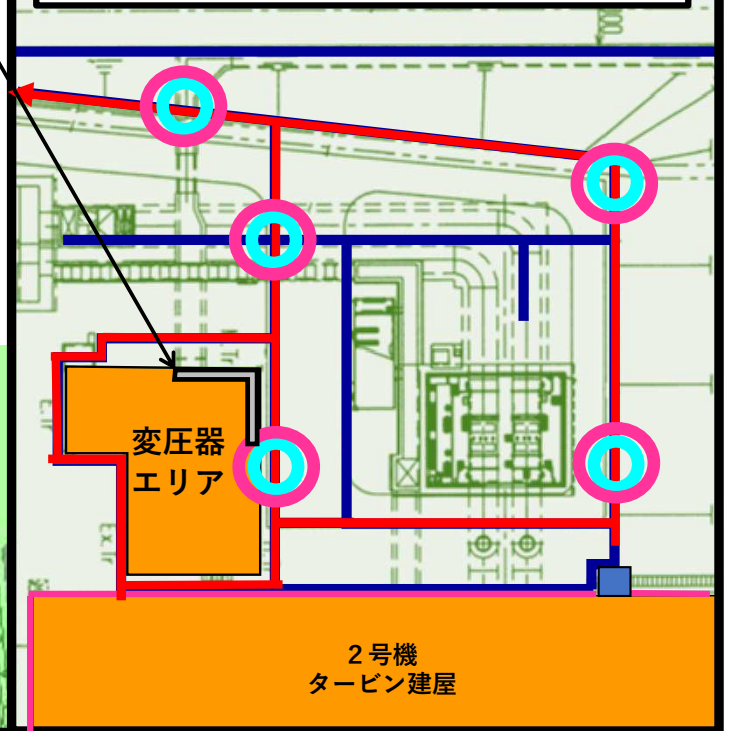
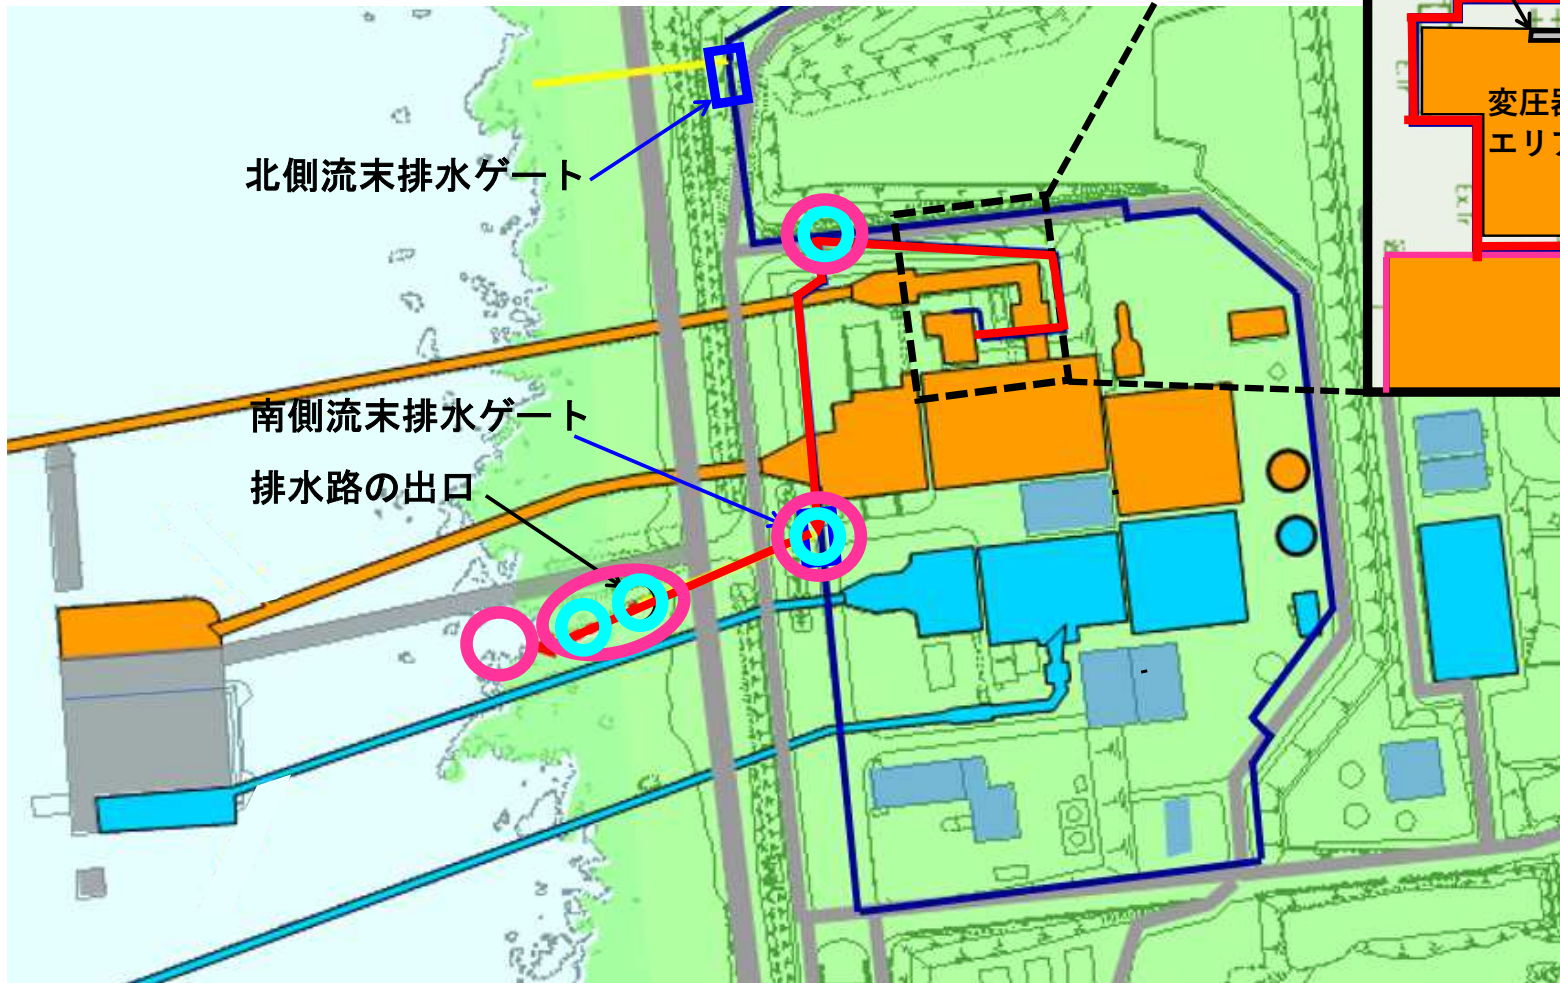
2号機変圧器周辺の詳細（拡大図）

その後、2号機主変圧器周辺の側溝に油吸着マットを設置するとともに、毎日3回の側溝等の巡視による監視を行い、新たな油の発生がないことを確認した。監視において新たな油の流出が確認されなかったことから、構内に降った雨水を排出するため、1月9日より雨水用の排水ゲートを開けていたが、1月10日12時頃、2号機主変圧器周辺の側溝に油膜が確認され、その下流側の確認により、前面の海面上に油膜（約100m×約30m、推定約6リットル）が浮いていることを確認した。

- ・海上で確認された油膜については2号機主変圧器周囲の側溝で確認された油膜と想定。
- ・側溝で確認された油膜は1月1日の地震時に漏えいした変圧器の絶縁油が噴霧消火設備の作動により、噴霧消火水と絶縁油が変圧器周囲に飛散したものと想定しているが、詳細は原因調査中。

- ・2号機主変圧器周りの側溝への油吸着マットの設置個所の追加、監視頻度増加による監視強化。
- ・流末排水ゲートのレベル監視・開度調整および海上のオイルフェンスの設置状況の確認に係る24時間体制での監視強化。
- ・2号機主変圧器周り（防油堤外）の砕石に油の付着が確認されているため撤去作業中。
