令和6年能登半島地震による1号機起動変圧器への影響について

1号起動変圧器外観写真、概要図

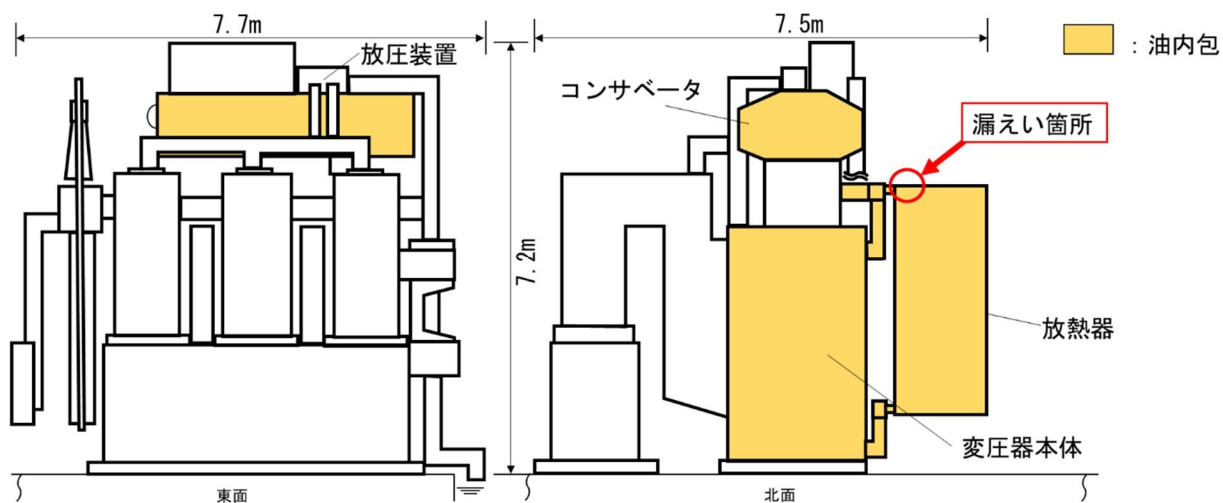
1号機起動変圧器 外観写真

2024年1月11日にメーカーによる外観点検の結果、放圧板の割れおよびNo.4放熱器上部配管接続部の損傷を確認するとともに、変圧器本体にてコンサベータ内のゴム袋が損傷した可能性があることを確認した。

能登半島地震時、絶縁油の揺れに伴う力により放圧板が動作した。

能登半島地震の揺れに伴う応力が作用し、No. 4放熱器上部配管接続部が損傷した。

No. 4 放熱器損傷箇所

放圧板動作状態

- 2024年1月末に低圧電気試験を実施。
- 放圧板およびコンサベータ内のゴム袋について、2024年2月末までに取替を実施。
- No. 4放熱器を切離して出力抑制したうえでの当該変圧器の仮復旧の可否について検討を行う。
- No. 4放熱器について、今後、取替を実施。
- No. 4放熱器上部配管接続部の損傷に関して更なる調査を行う。
