島根原子力発電所2号炉

第3バッテリー格納槽設置位置付近の地質・地質構造

令和6年2月16日

中国電力株式会社

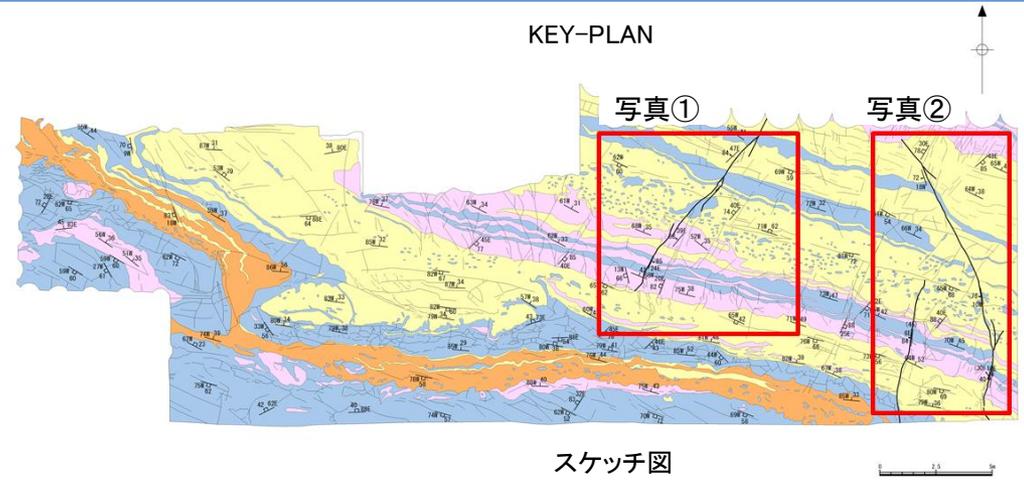
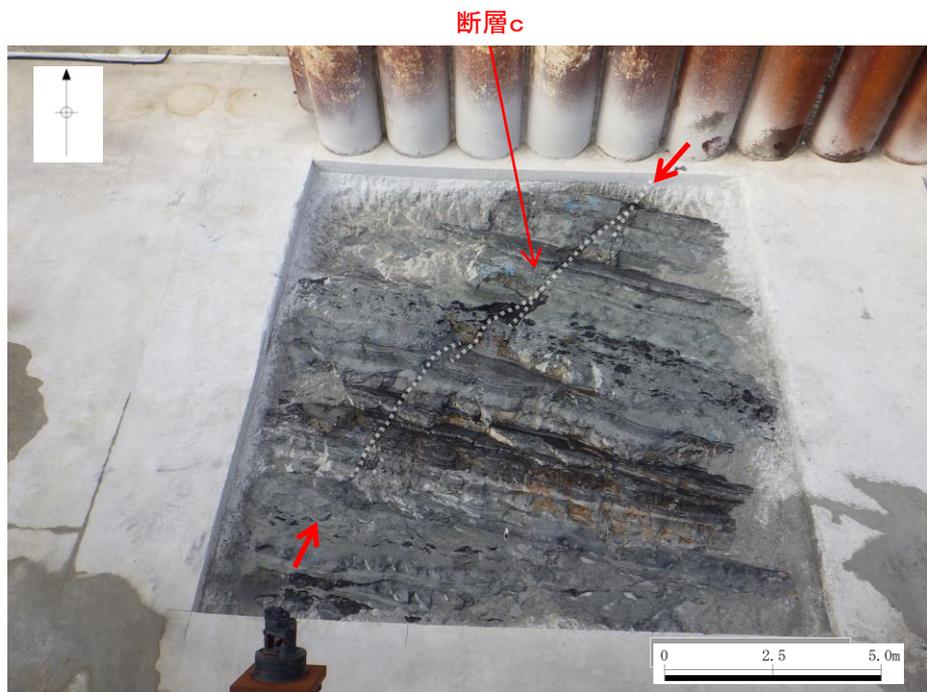
写真①

- ・第3バッテリー格納槽が設置される地盤には, 3条の断層が確認されるが, いずれの断層も破碎及び粘土を伴わない。
- ・第3バッテリー格納槽が設置される地盤には, 支持地盤を切る地滑り面及びシームは認められない。

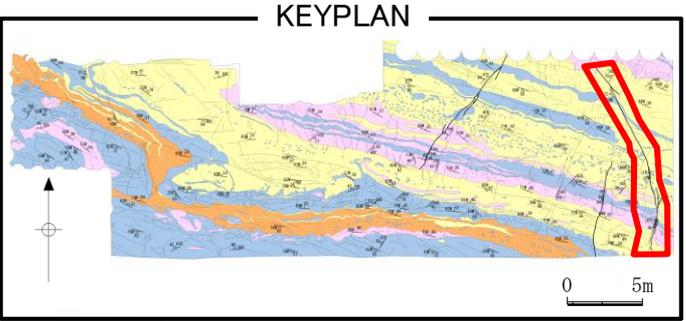
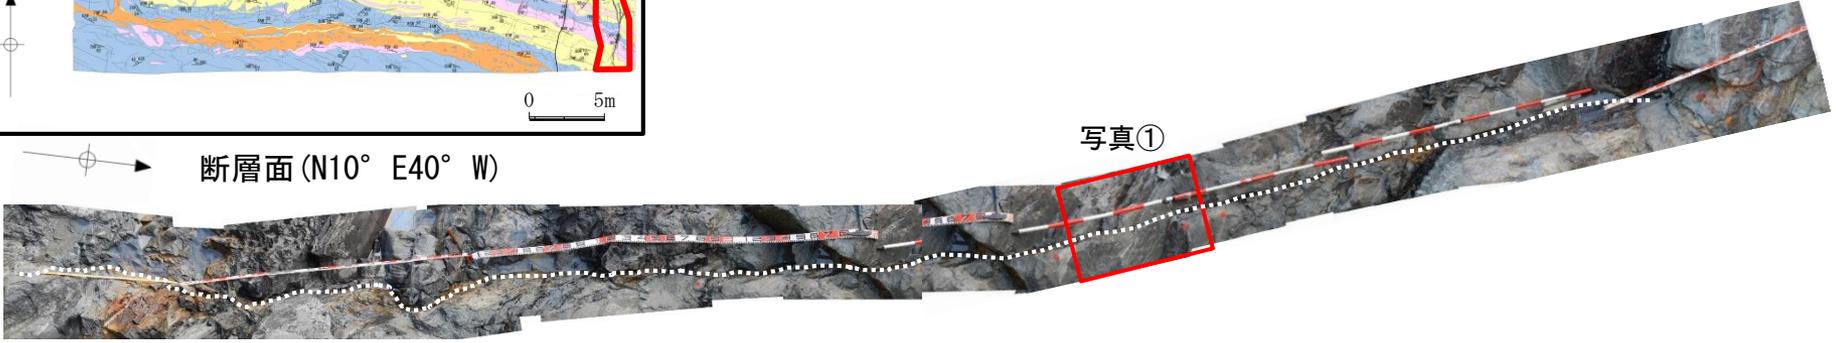
断層面 (N10° E40° W)

・断層aには、破碎が認められない。また、断層面に粘土が介在しておらず、断層面が固結・密着している。
 ・なお、断層面が一部褐色化している箇所が認められるが、周辺母岩にも褐色化している箇所が認められること、及び当該箇所とその周辺の断層面が固結・密着していることから、当該箇所は破碎ではなく、表層風化によるものと評価した。

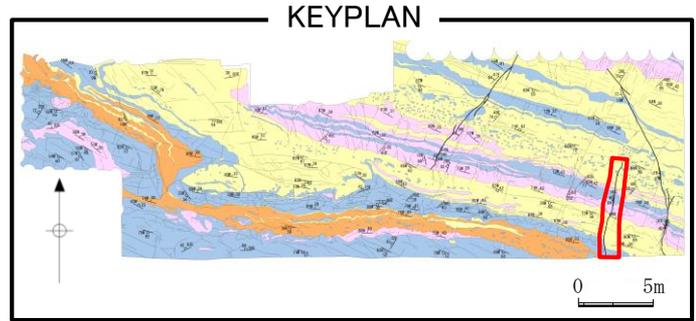
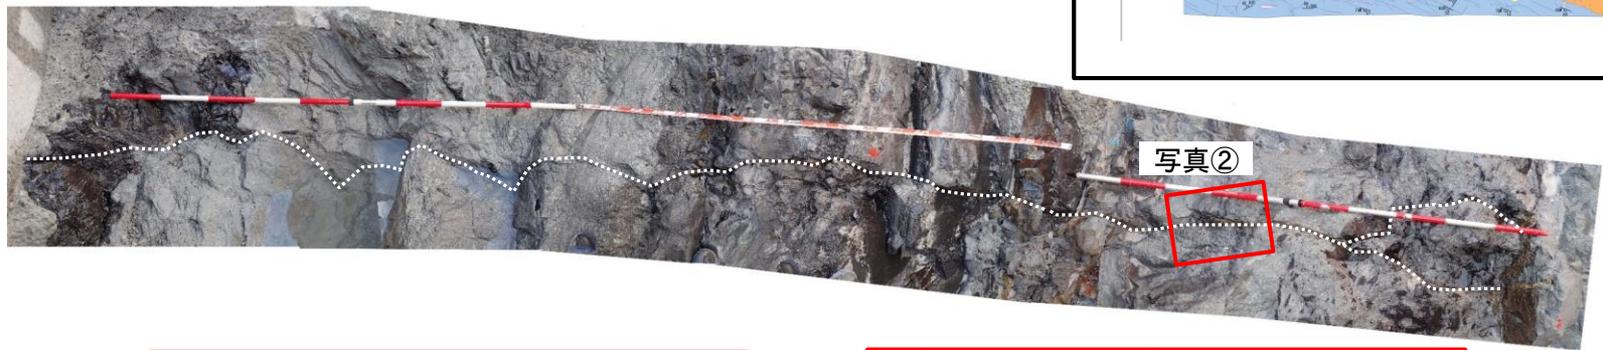
断層面 (N6° E84° W)

周辺母岩にも褐色化している箇所が認められる
・破碎は認められない
・断層面に粘土が介在しておらず断層面が固結・密着している

断層面が一部褐色化している箇所が認められるが、周辺母岩にも褐色化している箇所が認められること等から、表層風化によるものと評価した

・断層bには、破碎が認められない。また、断層面に粘土が介在しておらず、断層面が固結・密着している。
・なお、断層面が一部褐色化している箇所が認められるが、周辺母岩にも褐色化している箇所が認められること、及び当該箇所とその周辺の断層面が固結・密着していることから、当該箇所は破碎ではなく、表層風化によるものと評価した。

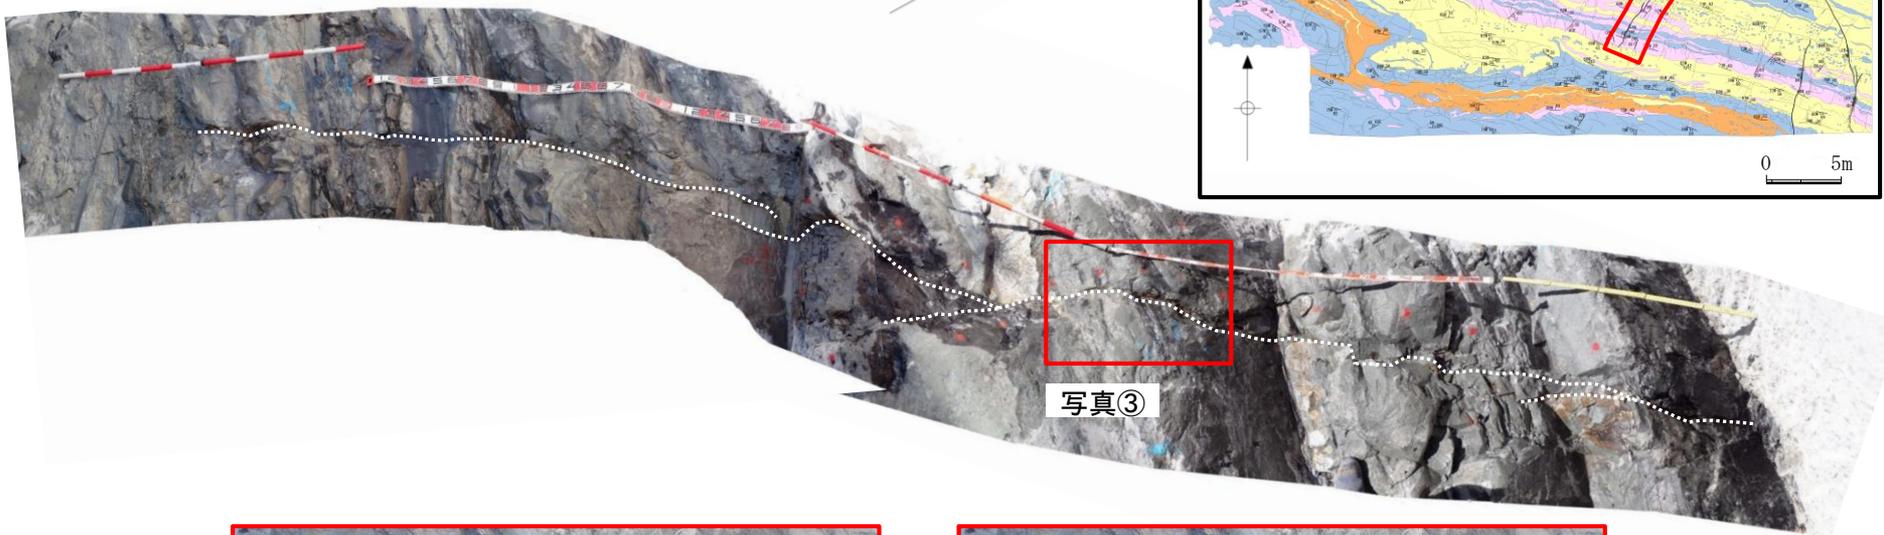
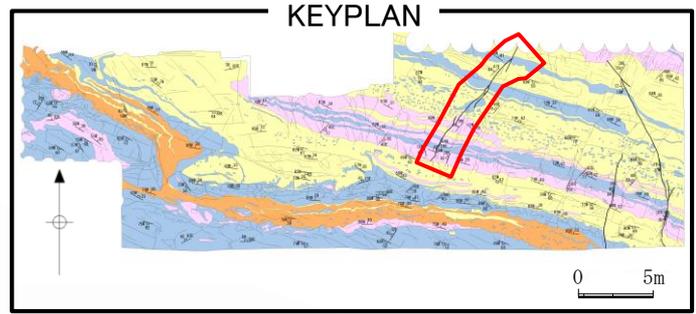
断層面 (N24° E85° E)

・断層cには、破碎が認められない。また、断層面に粘土が介在しておらず、断層面が固結・密着している。
 ・なお、断層面が一部褐色化している箇所が認められるが、周辺母岩にも褐色化している箇所が認められること、及び当該箇所とその周辺の断層面が固結・密着していることから、当該箇所は破碎ではなく、表層風化によるものと評価した。

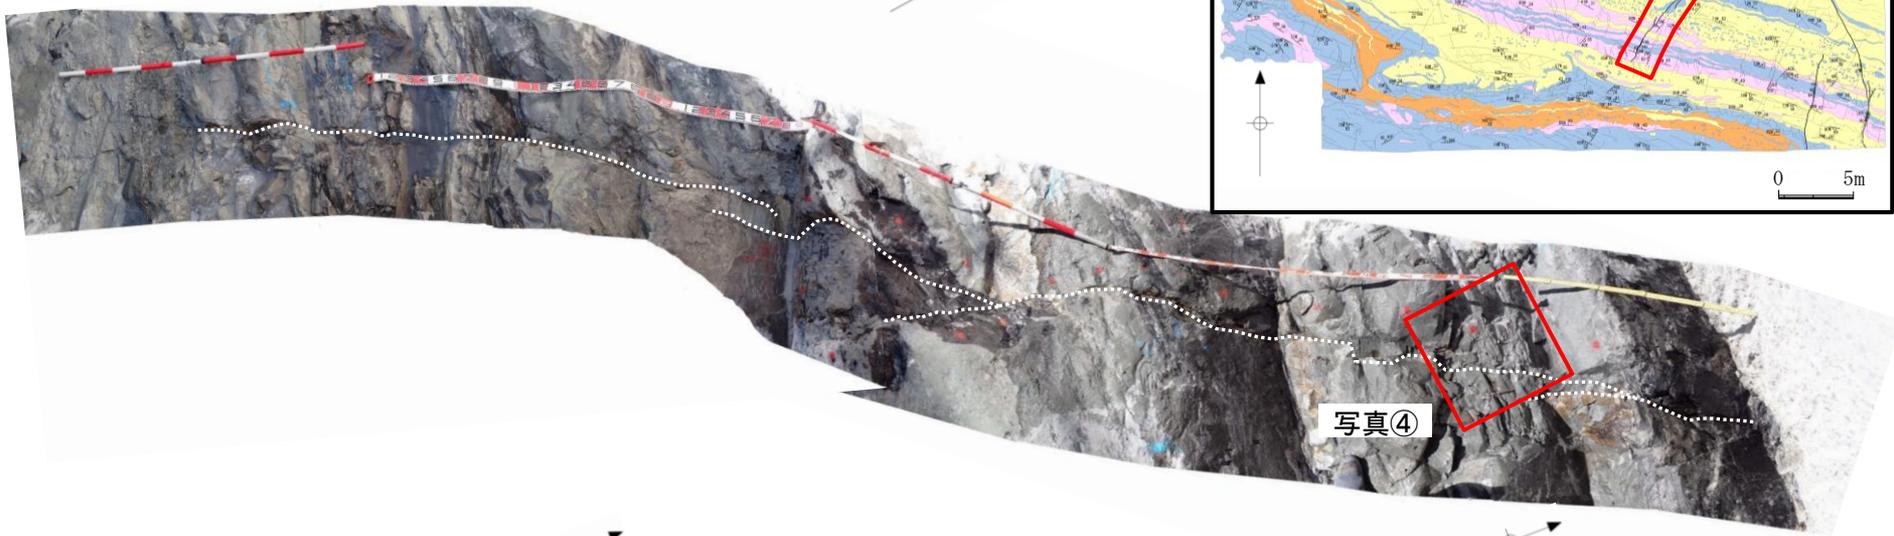
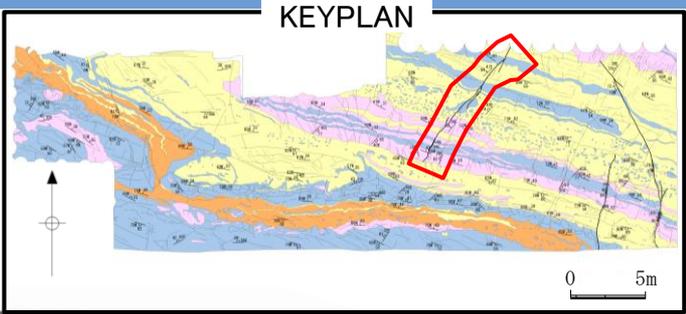
断層面 (N24° E85° E)

・断層cを白色脈が横断して分布し、変位・変形を受けていない。希塩酸により発泡することから、白色脈は方解石等で構成されると考えられる。
