福島第一原子力発電所 高温焼却炉建屋からの放射性物質を含む水の漏えい  
に関する発電用原子炉施設故障等報告書の提出について

発電用原子炉施設故障等報告書

高温焼却炉建屋からの放射性物質を含む水の漏えいについて

福島第一原子力発電所 汚染水処理設備 第二セシウム吸着装置

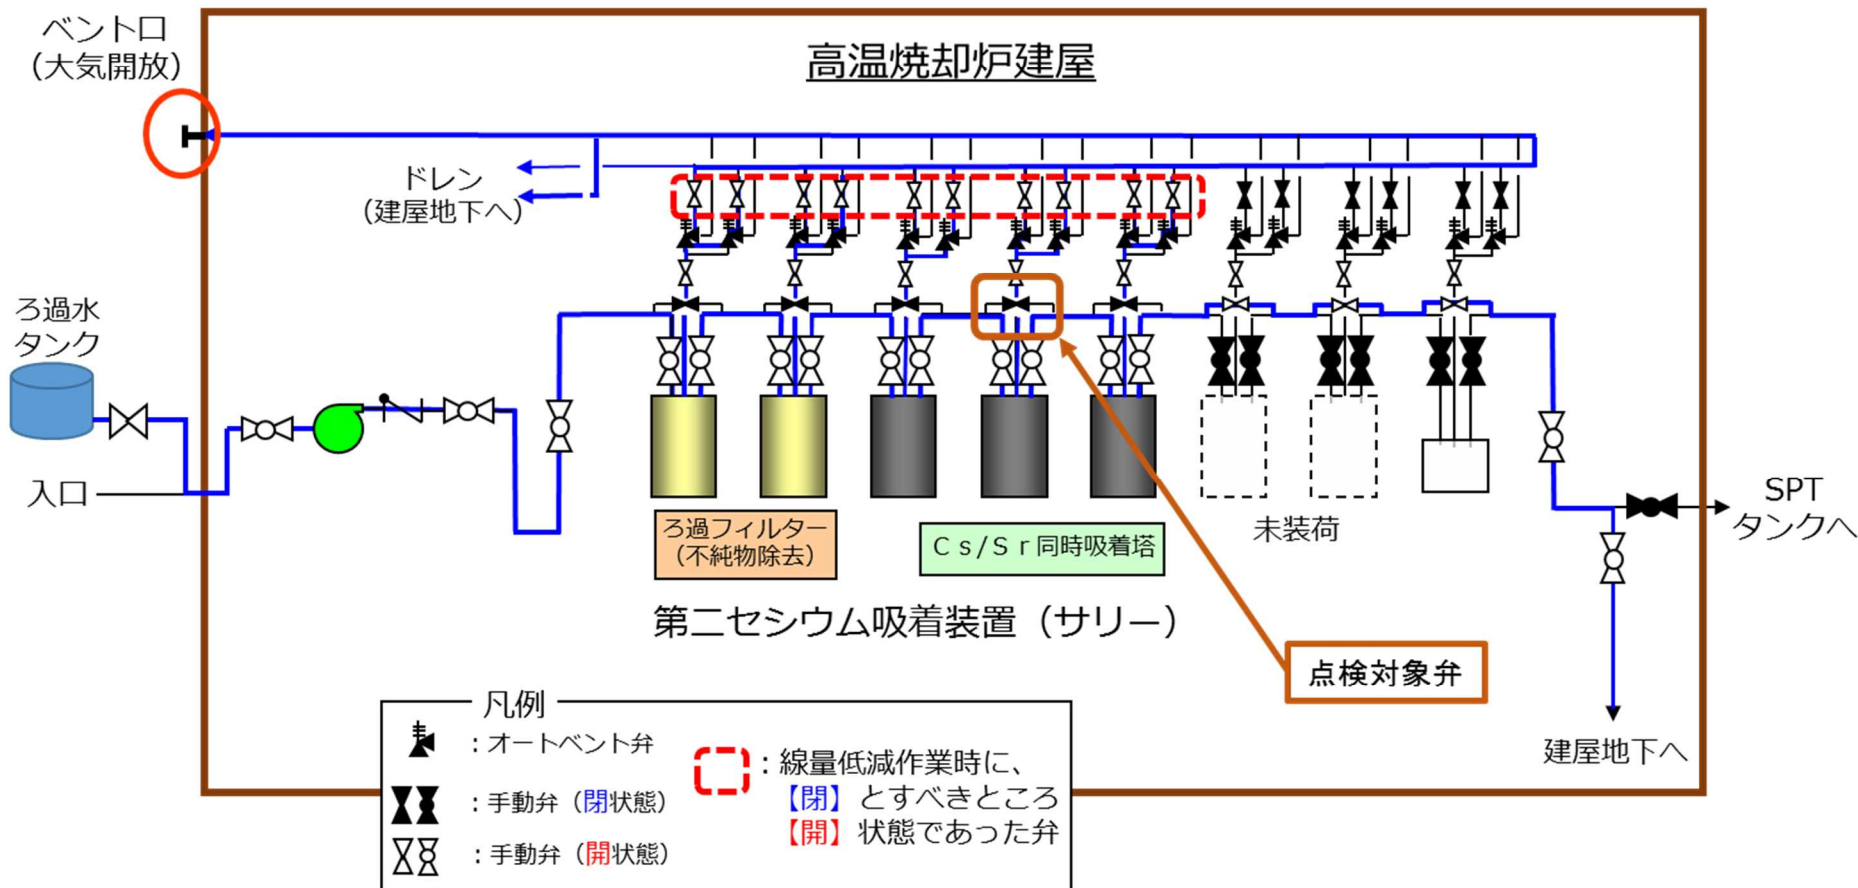
漏えい量及び放射エネルギーの概略・詳細評価結果

- 漏えい量 : 約1.5m<sup>3</sup> (2024/2/7概略評価値: 約5.5m<sup>3</sup>)
  - 分析実績を有する主要核種で評価  
**Cs-134 : 約1.1E+08ベクレル, Cs-137 : 約6.5E+09ベクレル, Sb-125 : 約8.5E+05ベクレル**  
**Sr-90 : 約4.2E+09ベクレル, H-3 : 約2.2E+08ベクレル, 全α : 約2.2E+04ベクレル**  
 (2024/2/7概略評価値: 約2.2E+10ベクレル値: 全γ (Cs-137で評価))  
 ※放射エネルギーは、系統内水は全てる過水に置換されたものとして算出  
 ※法令報告対象 全γ: 1.0E+8ベクレル

- 漏えい量は、ろ過水タンク水位低下量と高温焼却炉建屋水位上昇量から評価。ろ過水使用量を精査し、当該作業以外における使用量(約4m<sup>3</sup>)を、概略評価時の漏えい時間における低下量から減算(約17.6m<sup>3</sup>から約13.6m<sup>3</sup>に減算)して評価。
- 放射エネルギーは、系統内水の放射能濃度と漏えい量から算出。設計図書より吸着塔等の容器内保有水量を精査し、概略評価時の系統内水量から減算(約9.12m<sup>3</sup>から約8.15m<sup>3</sup>に減算)して評価。
