高浜発電所4号機の蒸気発生器伝熱管損傷に関する原因と対策について

2024年2月22日
関西電力株式会社

外面からの信号指示が認められた伝熱管の調査

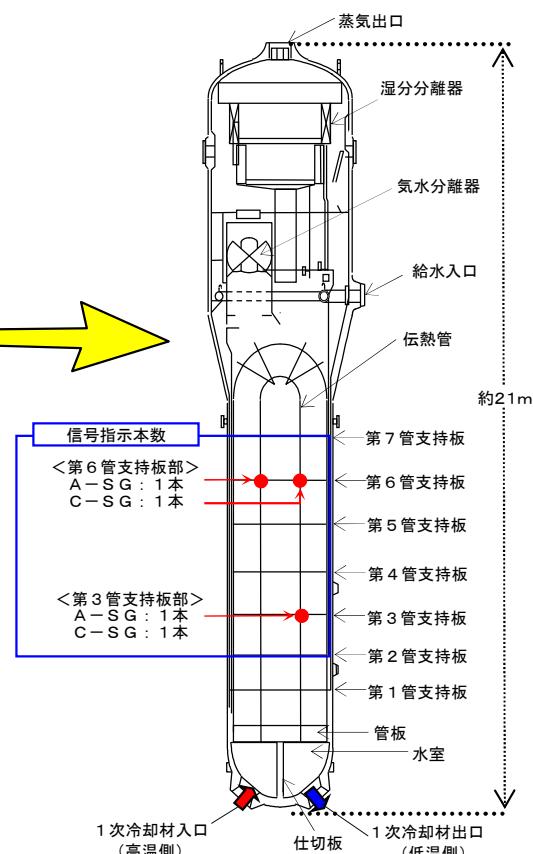
SGの概要図

A、C-SGの管支持板下面に信号指示が認められた伝熱管4本について、小型カメラを用いた外観観察を実施した結果、いずれも周方向に摩耗減肉とみられるきずを確認しました。

その大きさは、幅約1mm以下、周方向に約3mmから約7mmでした。

なお、きずの周辺にはスケール等の付着物は認められなかったものの、当該伝熱管周辺の管支持板下面に接触痕を確認しました。
