志賀1, 2号機 変圧器の点検・復旧状況等について

2024年1月1日に発生した令和6年能登半島地震の影響により損傷が確認された志賀原子力発電所の変圧器について、現時点での点検状況と復旧状況・予定を以下の通り報告する。

志賀原子力発電所 1、2号機における変圧器の点検・復旧状況

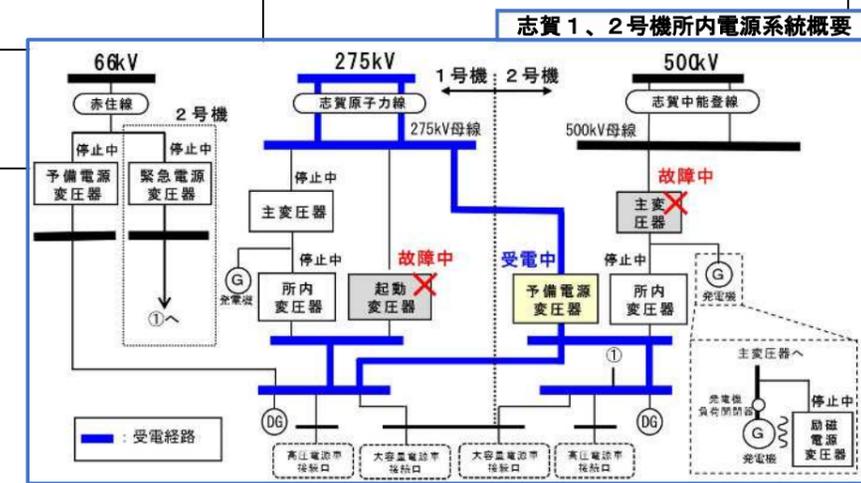
号機	変圧器	現在の状態	点検内容（実績／予定）	機能に影響がある事象・損傷	対応内容（実績／予定）	備考
1号	主変圧器 (275kV)	停止中	・外観点検 (1/30)	・放圧板動作 ^{※1}	・放圧板取替 (2024年度上期予定)	※1 緊急時は使用可能
	起動変圧器 (275kV)	故障中	・油中ガス分析 (1/3) ・外観点検 (1/11) ・ <u>低圧電気試験 (1/25~2/7)</u>	・放熱器 ➢ No. 4 上部配管接続部の損傷、補強板とフィンの溶接部割れ ・放圧板動作 ^{※1} ・コンサベータ内のゴム袋の損傷	・No. 4 放熱器の取り外し (1/27~2/2) ^{※2} ・No. 1, 2, 3, 5, 6 放熱器詳細点検 (1/31~2/7) ^{※3} ・ <u>応急処置 (放熱器補強) (2月末) ^{※2}</u> ・本復旧に向けた検討 (~7月頃) ・放熱器全6台の取替 (8月頃) ・ <u>放圧板取替 (1/27~2/2)</u> ・ <u>ゴム袋取替 (1/27~2/2)</u>	※2 応急処置後、起動変圧器の出力を制限した状態で使用可能 ※3 No. 1, 2, 3, 5, 6 補強板とフィンの溶接部一部割れが確認されたが、機能性能に影響なし 詳細は添付資料2参照
	所内変圧器	停止中	・ <u>外観点検 (1/30~2/7) ^{※4}</u>	・放圧板動作 ^{※1}	・放圧板取替 (2024年度上期予定)	※4 放熱器 (全7台) に補強板とフィンの溶接部一部割れが確認されたが、機能性能に影響なし 詳細は添付資料3参照
	予備電源変圧器 (66kV)	停止中	・外観点検 (1/9)	—	—	—
2号	主変圧器 (500kV)	故障中	・油中ガス分析 (1/3) ・外観点検 (1/15) ・ <u>低圧電気試験 (1/25~2/6)</u>	・油中ガス分析で内部故障の兆候を示すガス検出 ・ <u>変圧器巻線の絶縁抵抗の低下 (1/25~2/6)</u> ・冷却器 (全11台) ➢ No. 11 上部配管接続部の損傷 ➢ No. 1~10 配管接続部にて塗装ひび割れ ・放圧装置動作 ^{※1} ・コンサベータと放圧管を接続する配管の損傷	・変圧器内部点検 (2/29, 3/1)、異常状態評価等 ・修理復旧 (実施時期未定) ・No. 1~10 冷却器上部配管接続部の非破壊検査 (2/29, 3/1) ・冷却器の補修 (実施時期調整中) ・放圧装置の補修 (実施時期調整中) ・配管の補修 (実施時期調整中)	詳細は添付資料4参照

所内変圧器	停止中	・油中ガス分析 (1/9) ・外観点検 (1/15)	—	—	—
	予備電源変圧器 (275kV)	受電中 ^{※5}	・外観点検 (1/9)	—	—	—
	緊急電源変圧器 (66kV)	停止中	・外観点検 (1/12) ・低圧電気試験 (1/12)	—	—	—
	励磁電源変圧器	停止中	・油中ガス分析 (1/9) ・外観点検 (1/13) ・低圧電気試験 (2月末)	・放圧弁動作 ^{※1}	・放圧弁取替 (2月末)	—
