孔口標高:約10.2m

コア写真 (R1敷地-6ボーリング:深度0~15m)

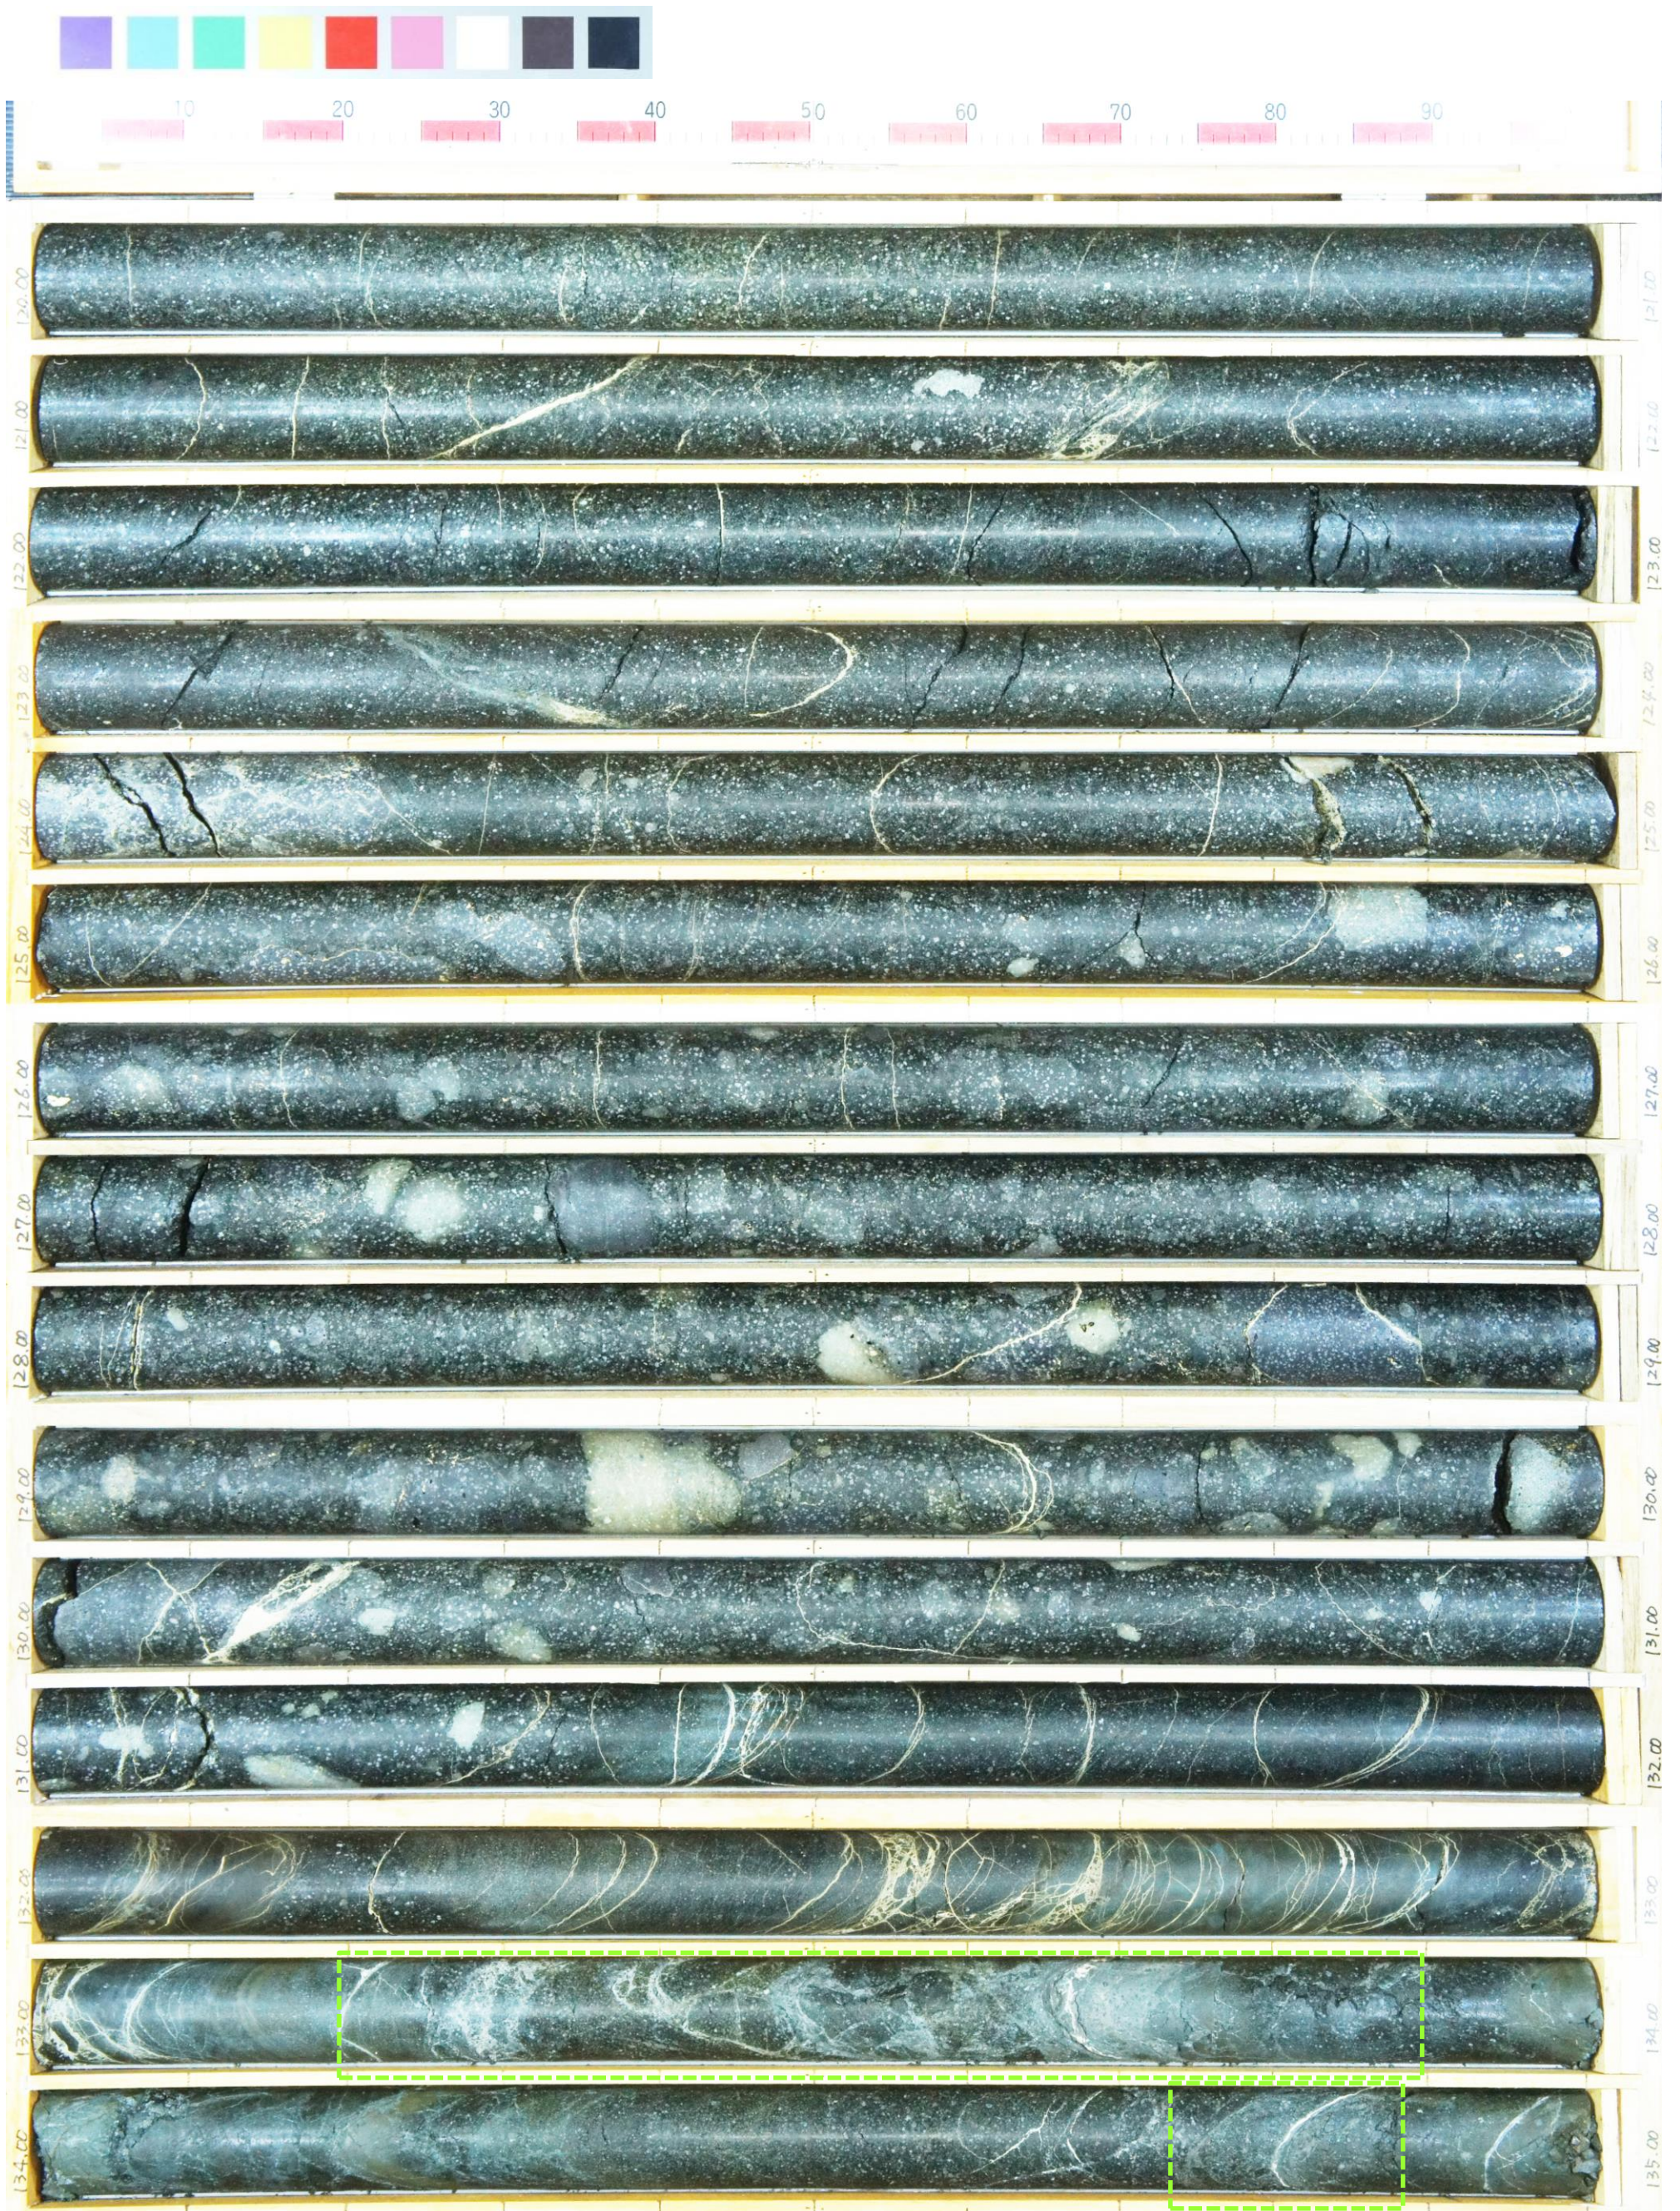
コア写真 (R1敷地-6ボーリング: 深度120~135m)

※劣化部の定義は、「未固結な粘土を挟在若しくは付着する割れ目及びその周辺に分布する節理、裂かを伴う帯」。
本資料においては、劣化部のうち、F-1断層の走向傾斜と類似し、かつ推定深度付近に出現するものを図示。

: 劣化部*
