南側壁面の背後法面 露頭写真-人力掘削調査範囲(側溝設置跡 山側壁面(北側)(1/14))-

(参考) 開削調査箇所(南側)人力掘削調査範囲の追加写真

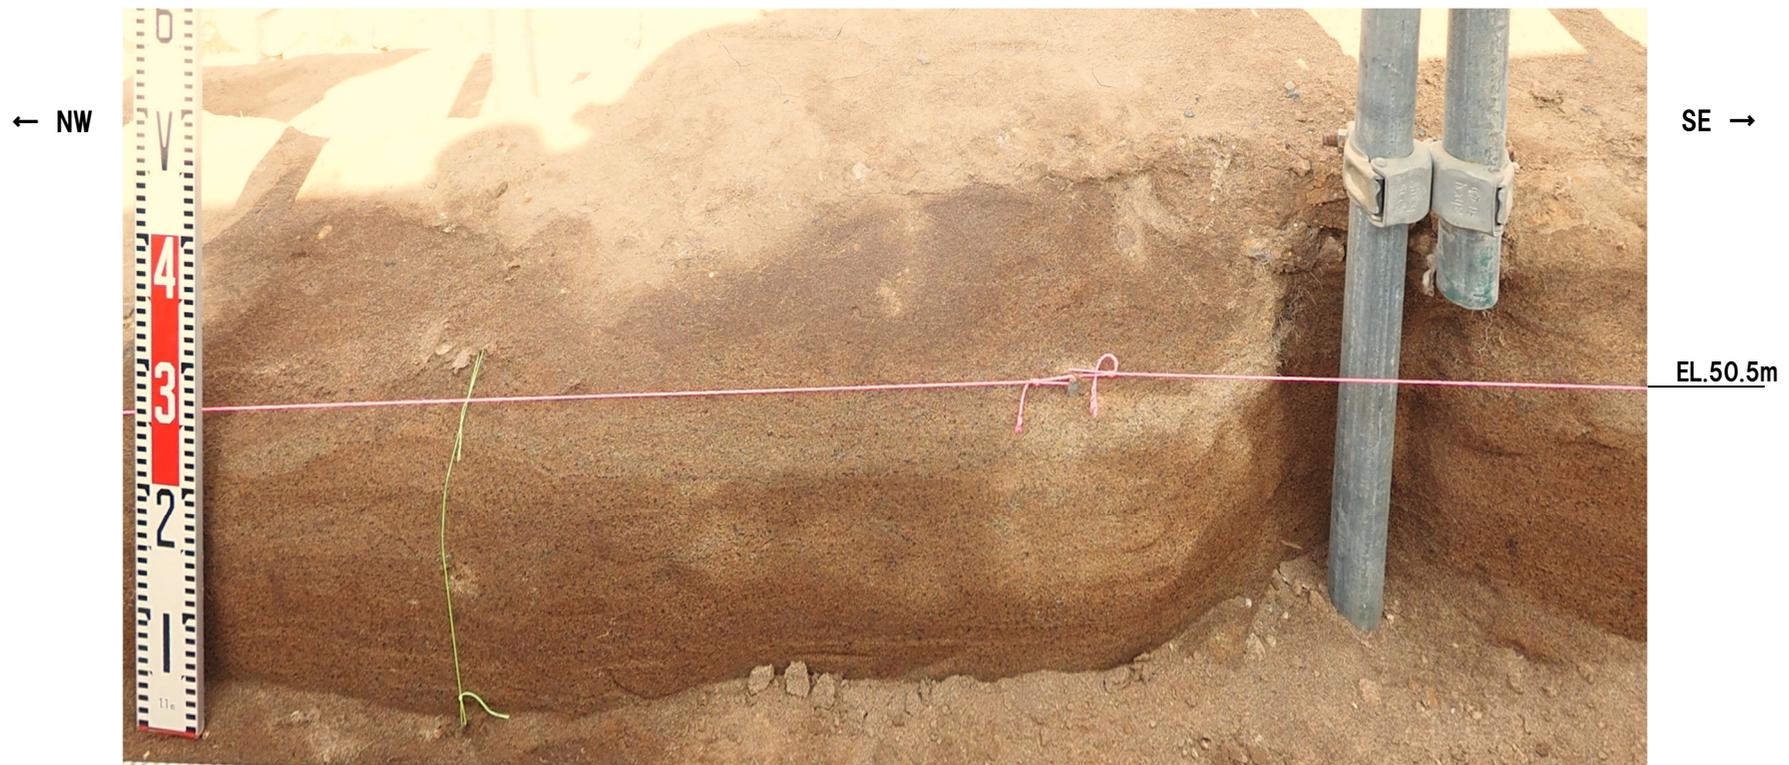
拡大写真(側溝設置跡 山側壁面(北側))⑤(解釈線なし)

南側壁面の背後法面 露頭写真-人力掘削調査範囲(側溝設置跡 山側壁面(北側)(9/14)) -

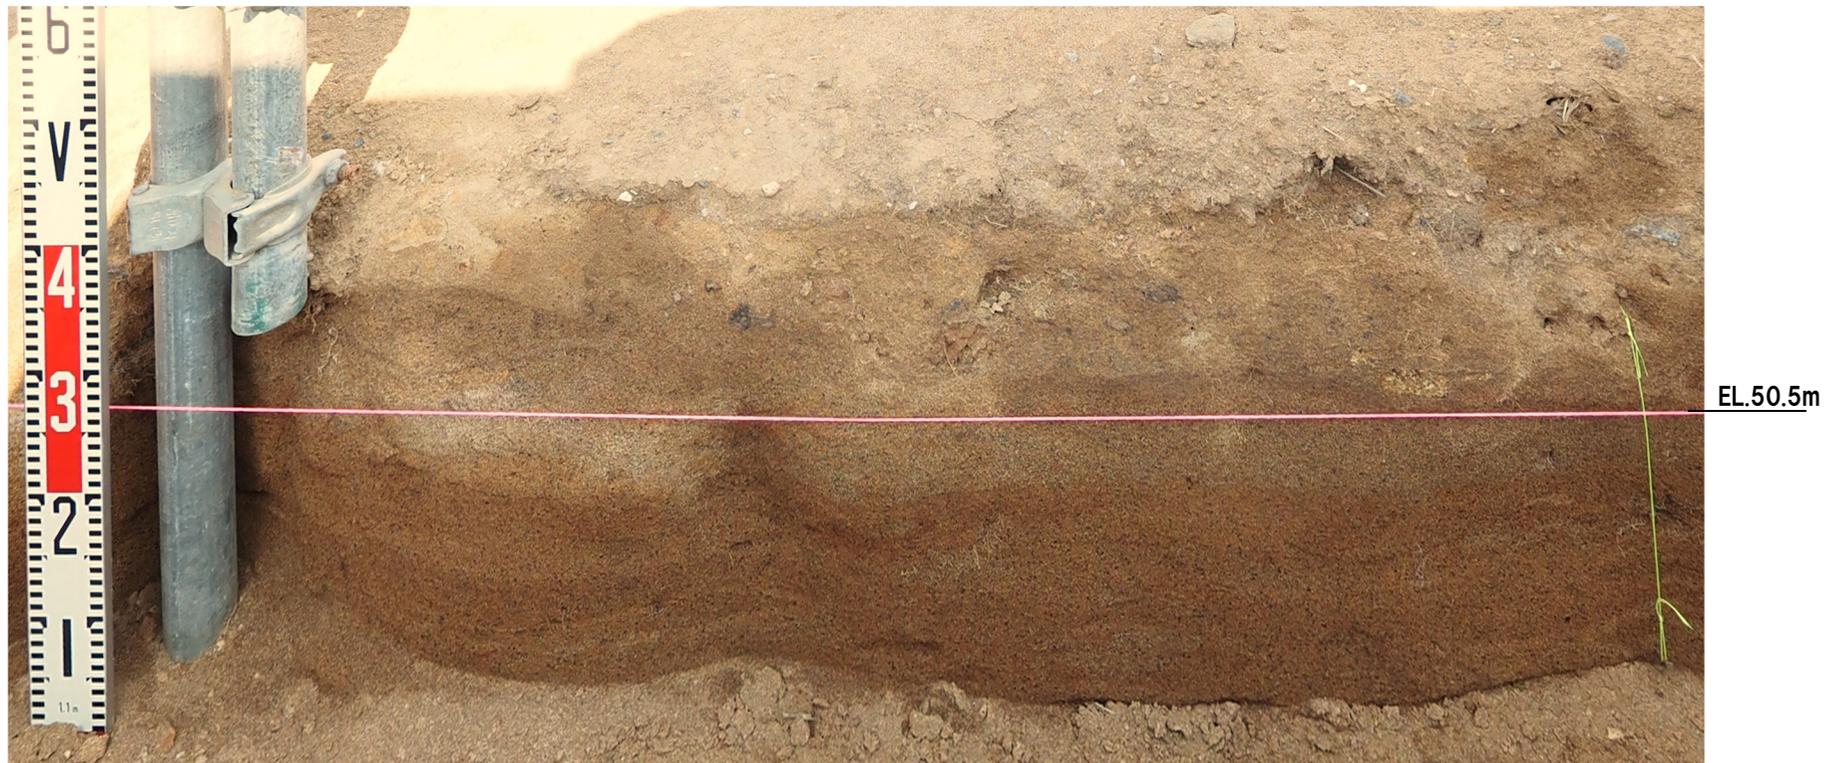
拡大写真(側溝設置跡 山側壁面(北側))⑥(解釈線なし)

南側壁面の背後法面 露頭写真-人力掘削調査範囲(側溝設置跡 山側壁面(北側)(11/14)) -

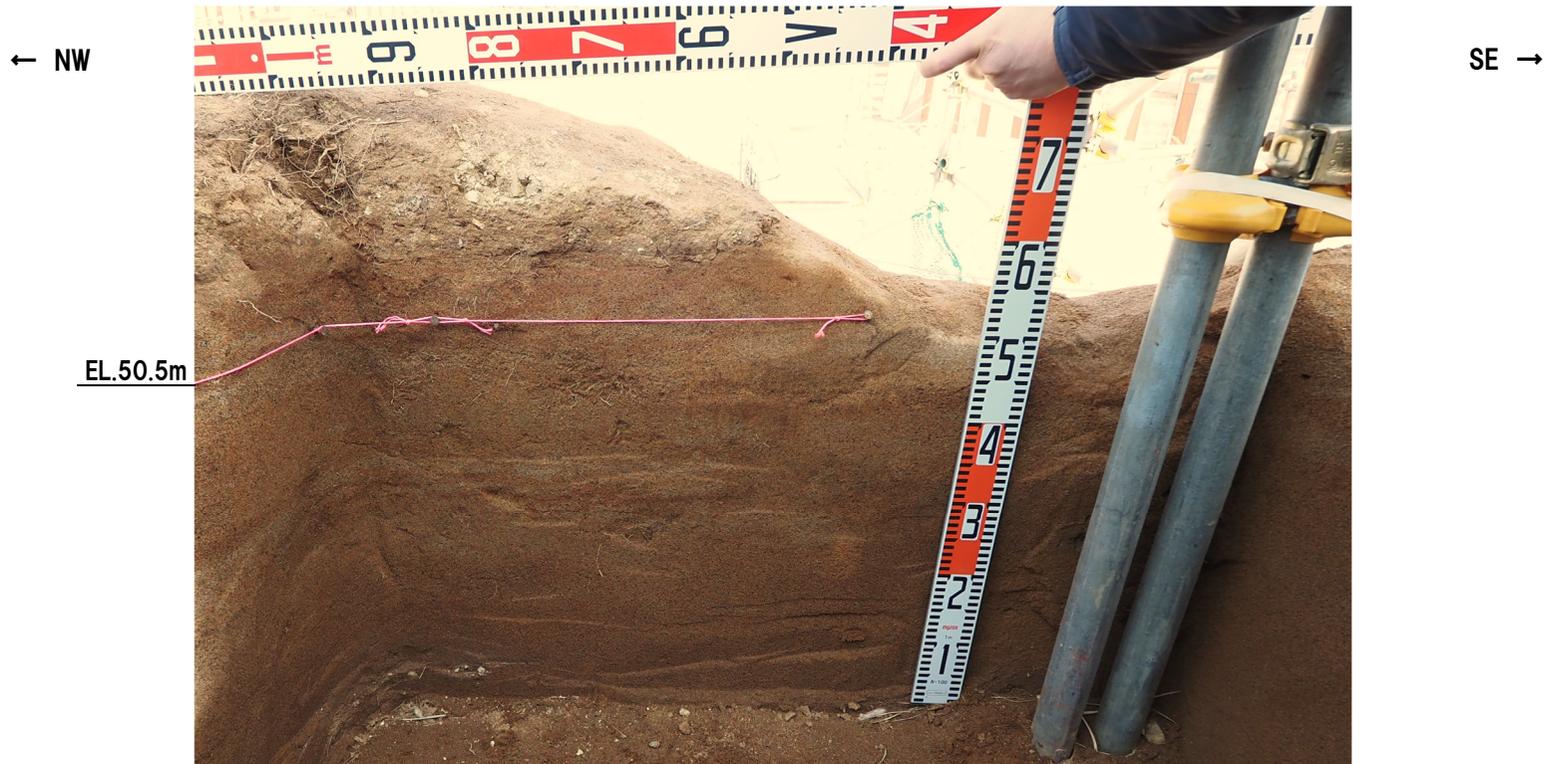
拡大写真(集水枡設置跡 山側壁面)②(解釈線なし)

南側壁面の背後法面 露頭写真-人力掘削調査範囲(集水枡設置跡 山側壁面(3/6)) -

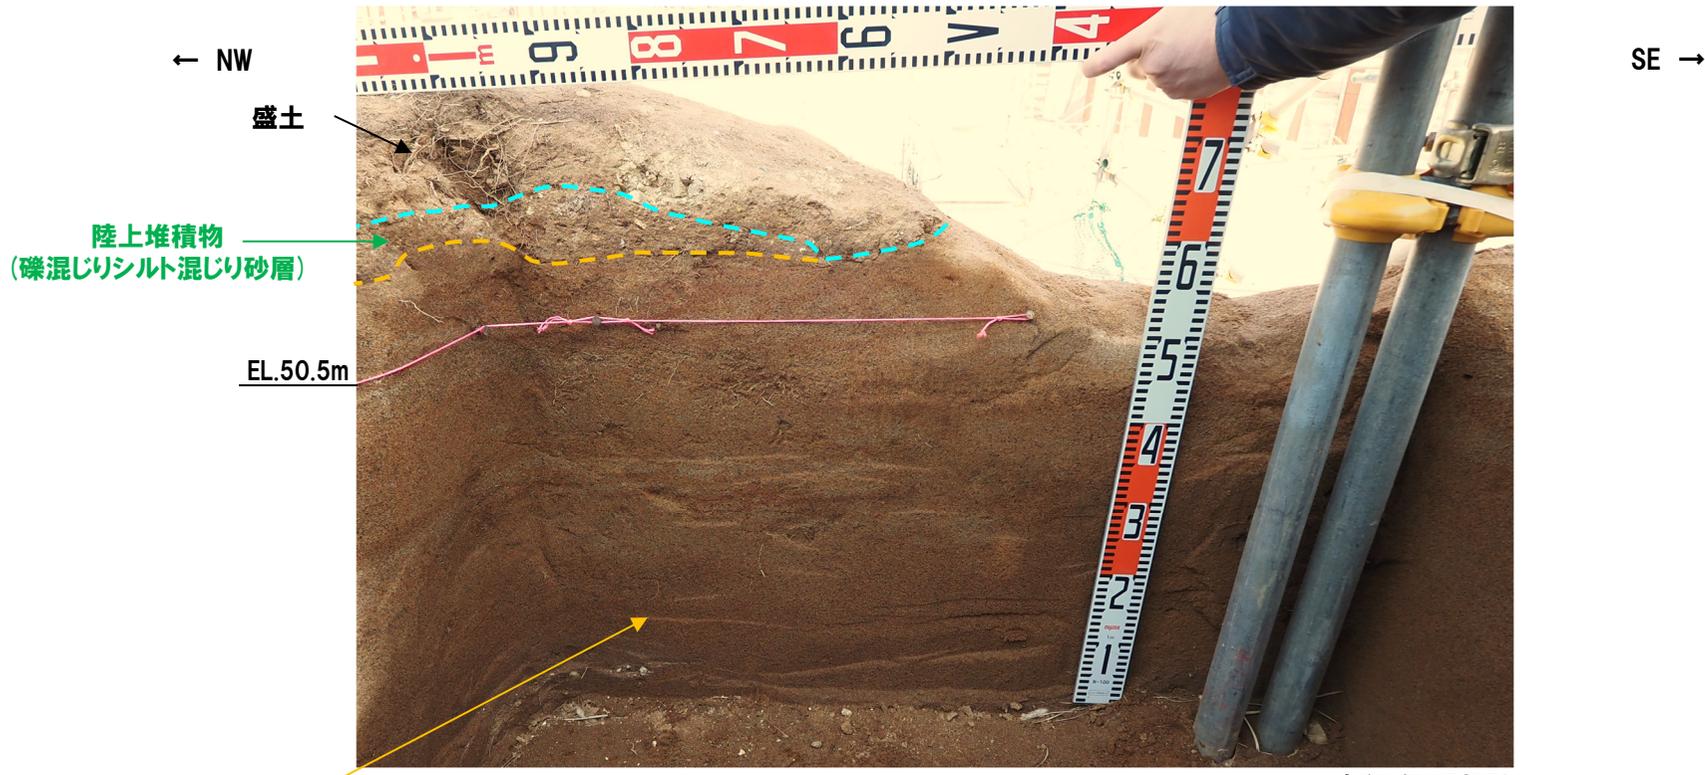
拡大写真(集水枡設置跡 山側壁面) ②(解釈線あり)

南側壁面の背後法面 露頭写真-人力掘削調査範囲(集水枡設置跡 山側壁面(4/6)) -

※盛土は陸上堆積物(礫混じりシルト混じり砂層)に比べ、以下の特徴が認められる。

- ・シルトが比較的多い
- ・角礫が比較的多い(旧海食崖付近においては、差異は認められない)
- ・亀裂が発達する
- ・植物根が多く認められる

海成堆積物(砂層)

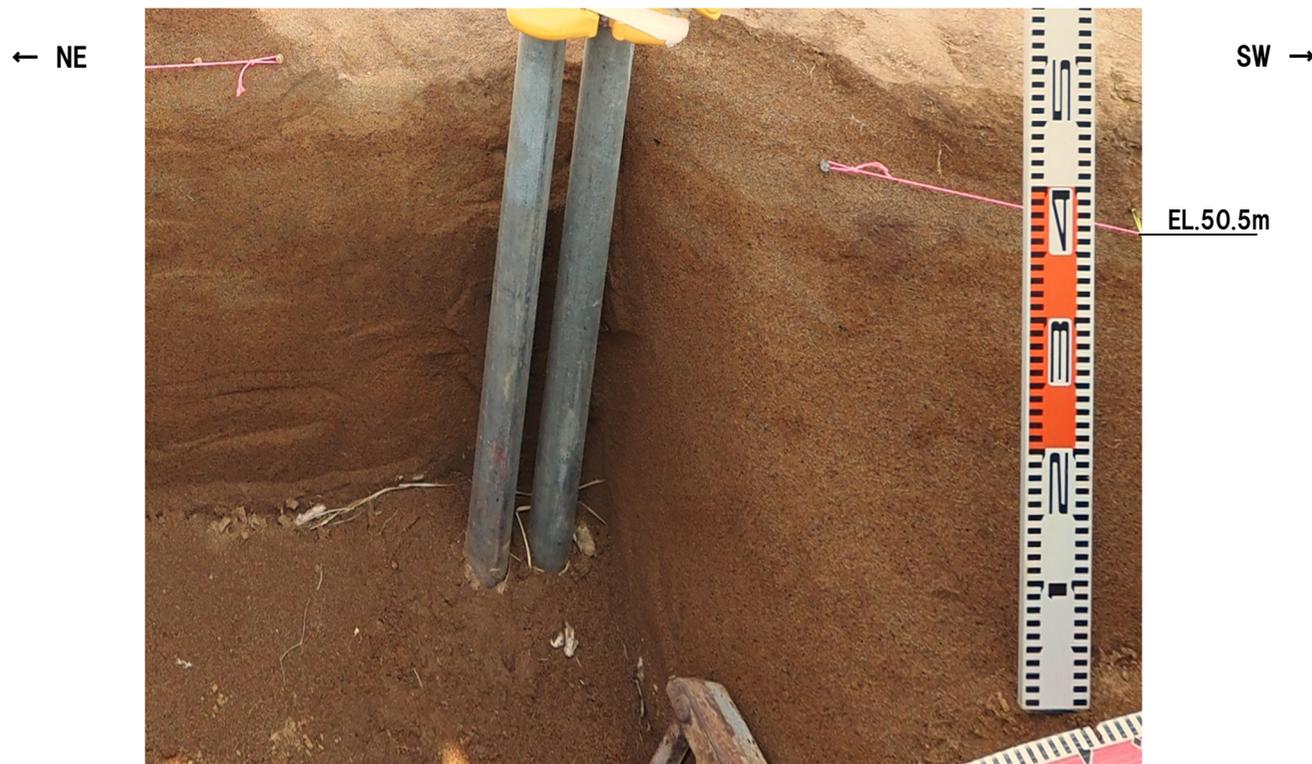
拡大写真(集水枡設置跡 山側壁面) ③ (解釈線なし)

南側壁面の背後法面 露頭写真-人力掘削調査範囲(集水枡設置跡 山側壁面(5/6)) -

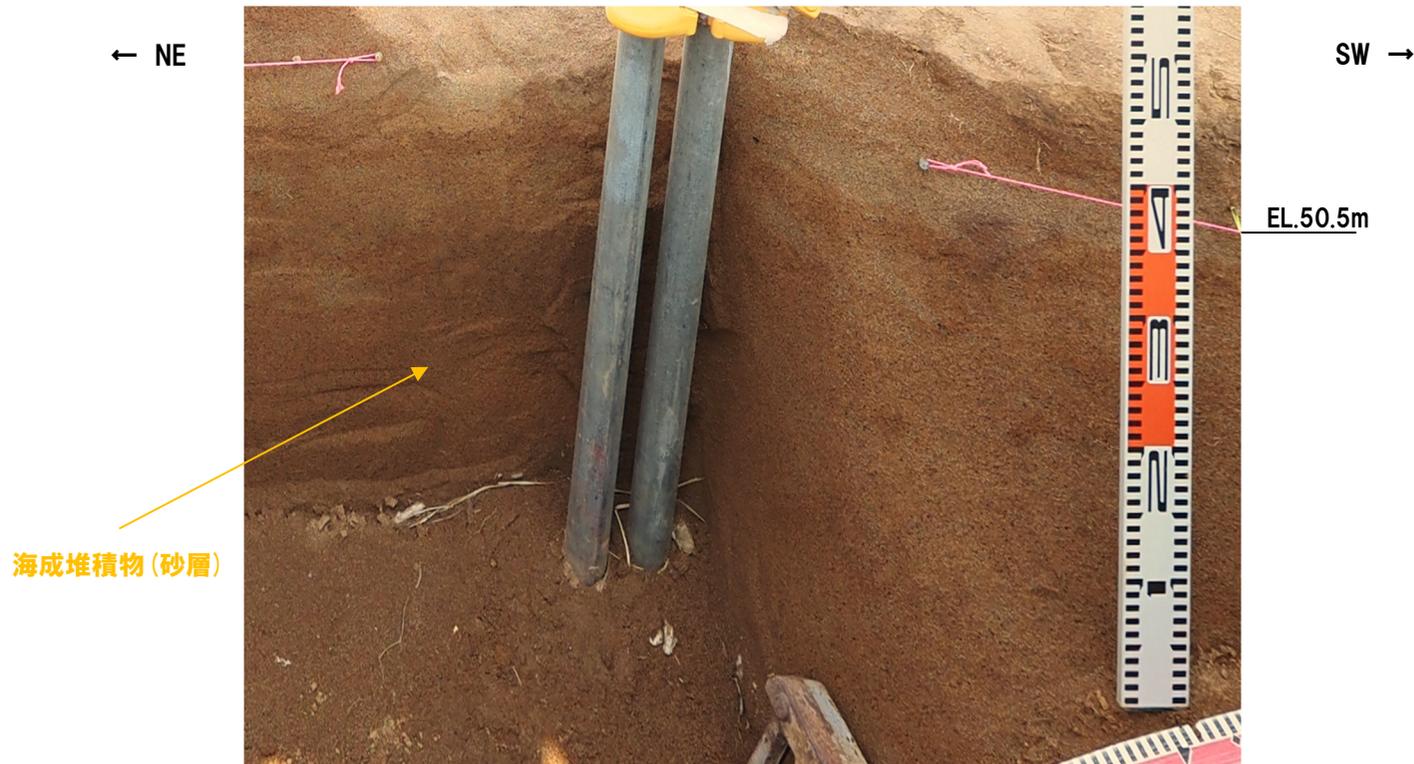
拡大写真(集水枡設置跡 山側壁面) ③(解釈線あり)

南側壁面の背後法面 露頭写真-人力掘削調査範囲(集水枡設置跡 山側壁面(6/6)) -

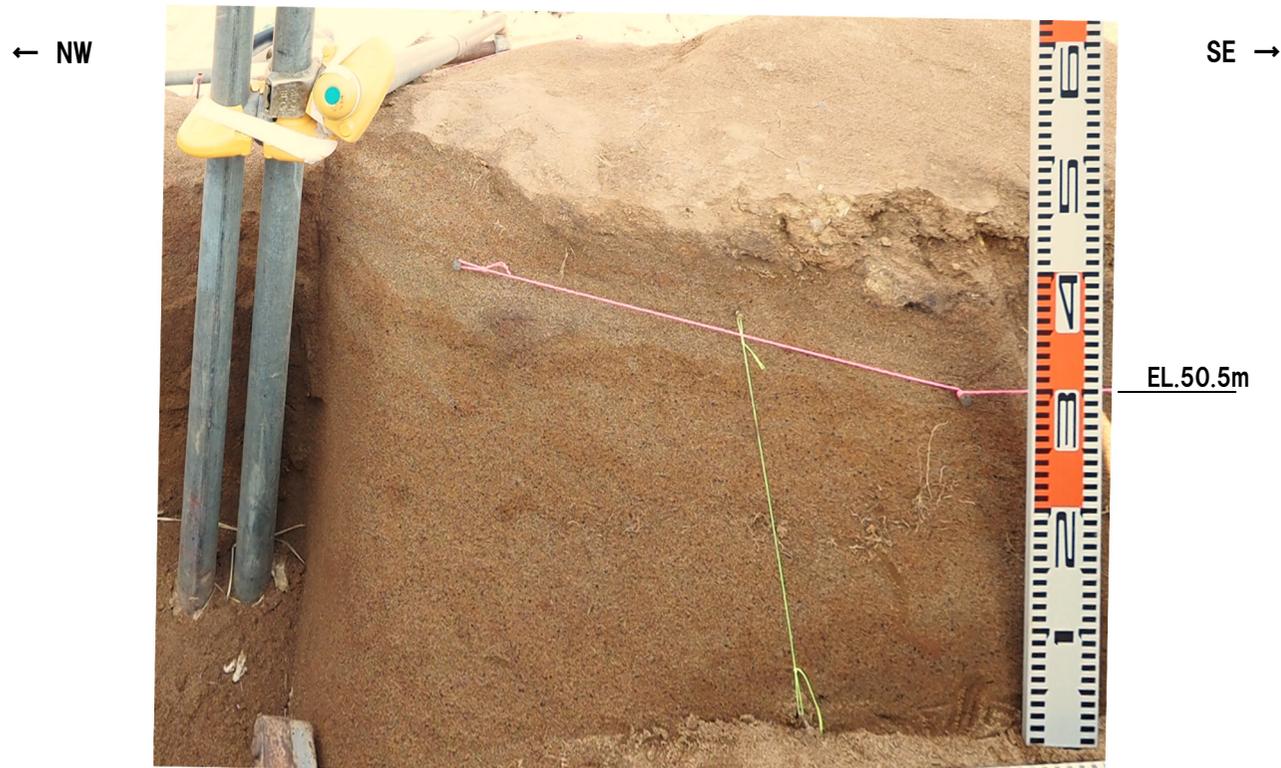
拡大写真(側溝設置跡 山側壁面(南側))⑧(解釈線なし)

南側壁面の背後法面 露頭写真-人力掘削調査範囲(側溝設置跡 山側壁面(南側)(1/6)) -

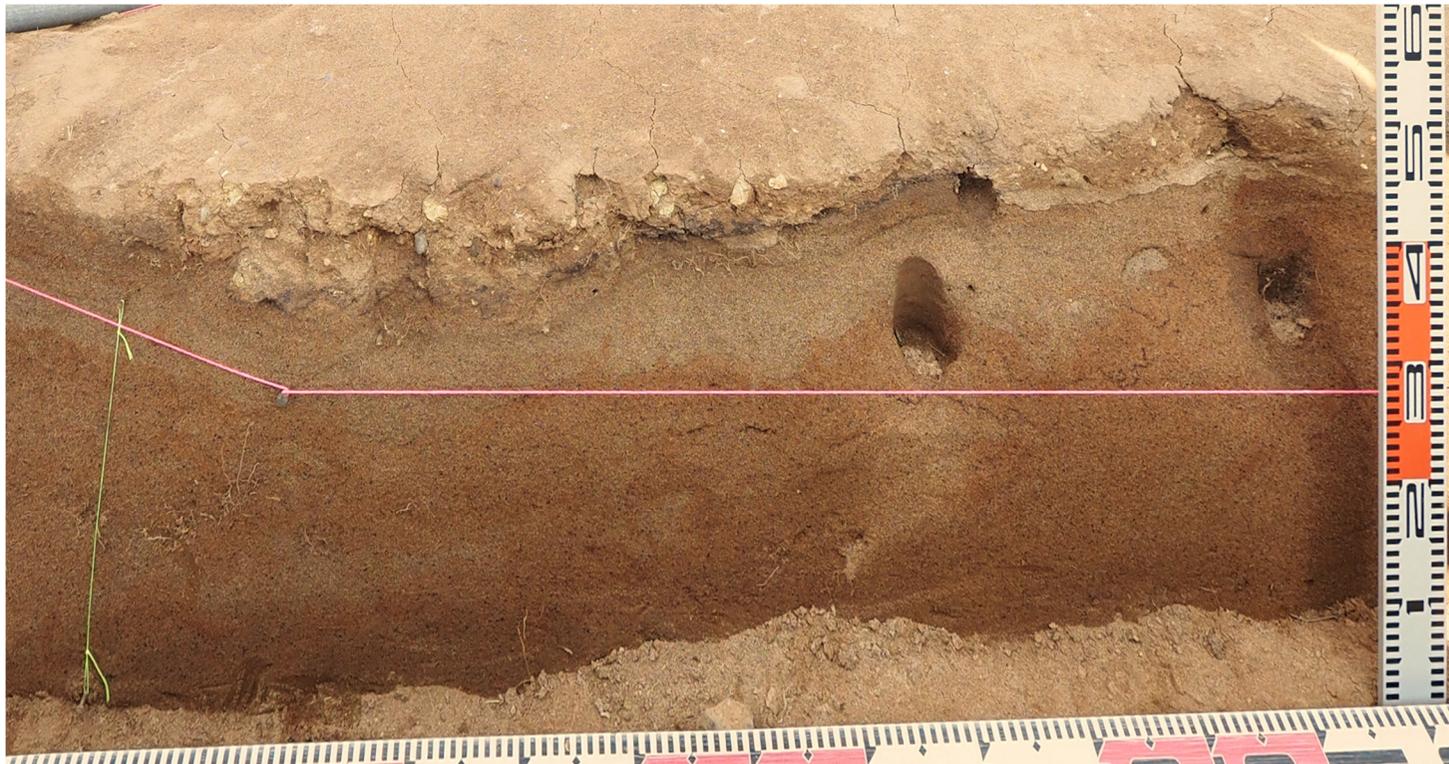
拡大写真(側溝設置跡 山側壁面(南側))⑨(解釈線なし)

南側壁面の背後法面 露頭写真-人力掘削調査範囲(側溝設置跡 山側壁面(南側)(3/6)) -

EL.50.5m

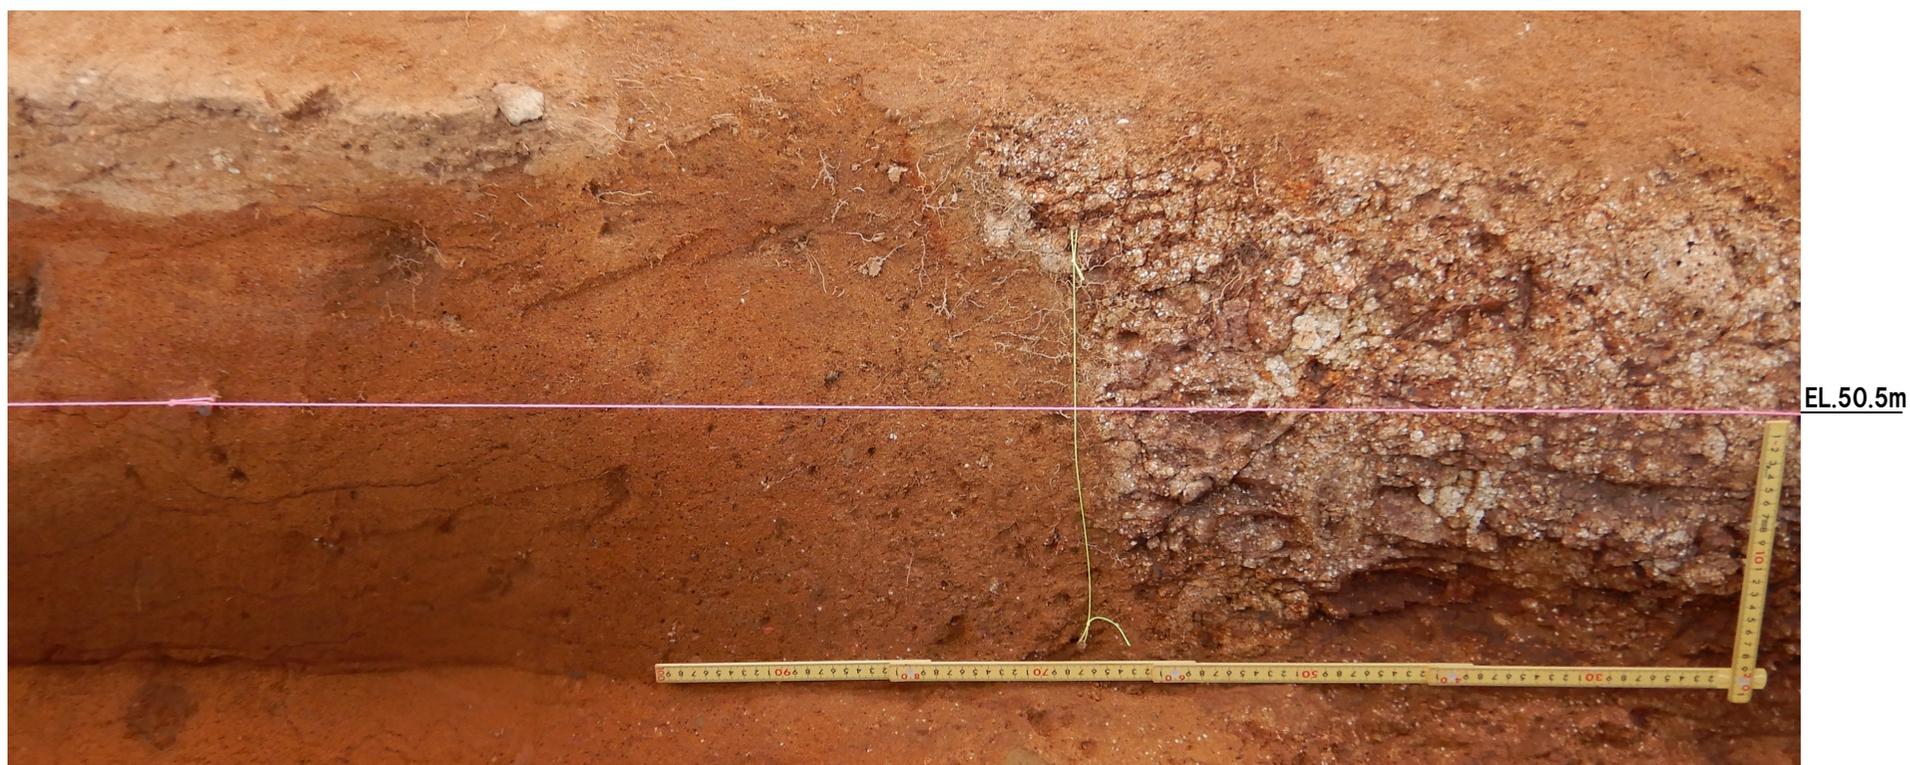
拡大写真(側溝設置跡 山側壁面(南側))⑩(解釈線なし)

南側壁面の背後法面 露頭写真-人力掘削調査範囲(側溝設置跡 山側壁面(南側)(5/6)) -

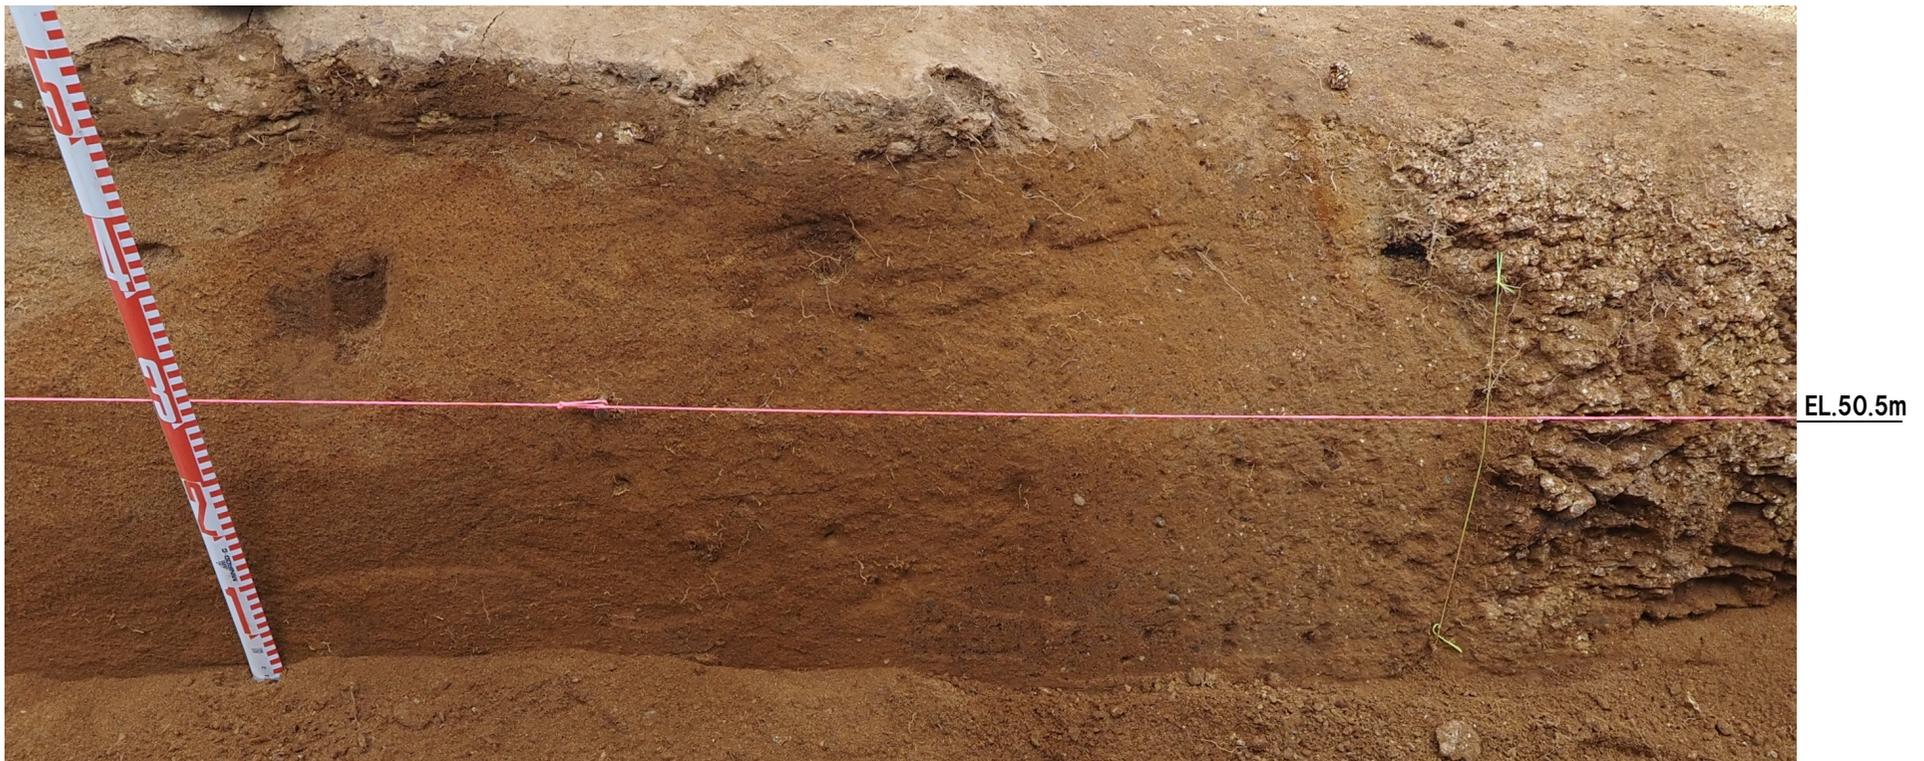
拡大写真(側溝設置跡 山側壁面(南側))⑩(解釈線なし)

(補足) 南側壁面の背後法面 露頭写真-人力掘削調査範囲(側溝設置跡 山側壁面(南側)(5/6)) -

※1 令和2年3月撮影分の拡大写真において、
層相境界付近に乾燥した箇所が認められることから、再撮影を実施した。

令和2年4月再撮影※1
