志賀原子力発電所2号炉 敷地の地質・地質構造について

補足資料

2020年9月16日
北陸電力株式会社

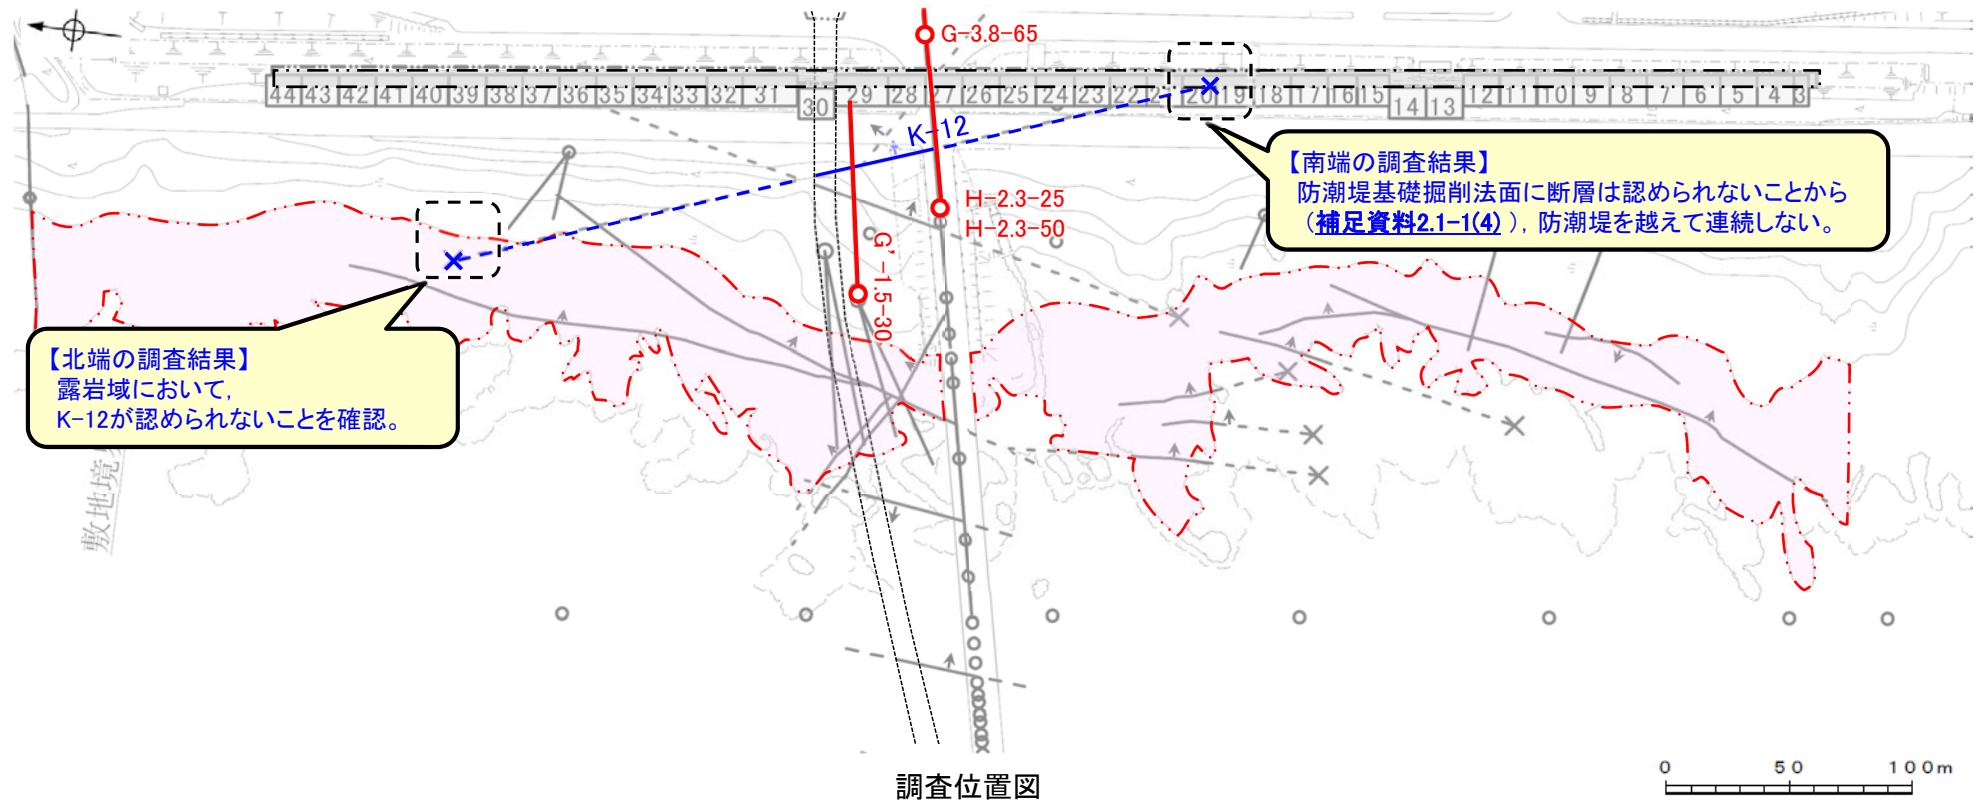
K-12端部の調査概要

■K-12端部の調査結果の概要を以下に示す。

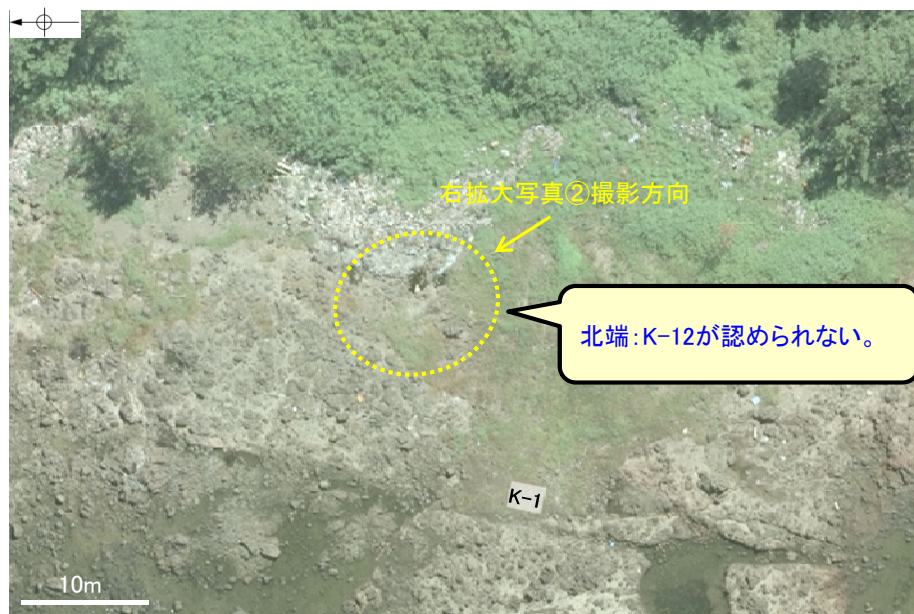
拡大写真①
K-12の北方付近

【K-12北端の調査結果】
露岩域において、K-12が認められないことを確認。

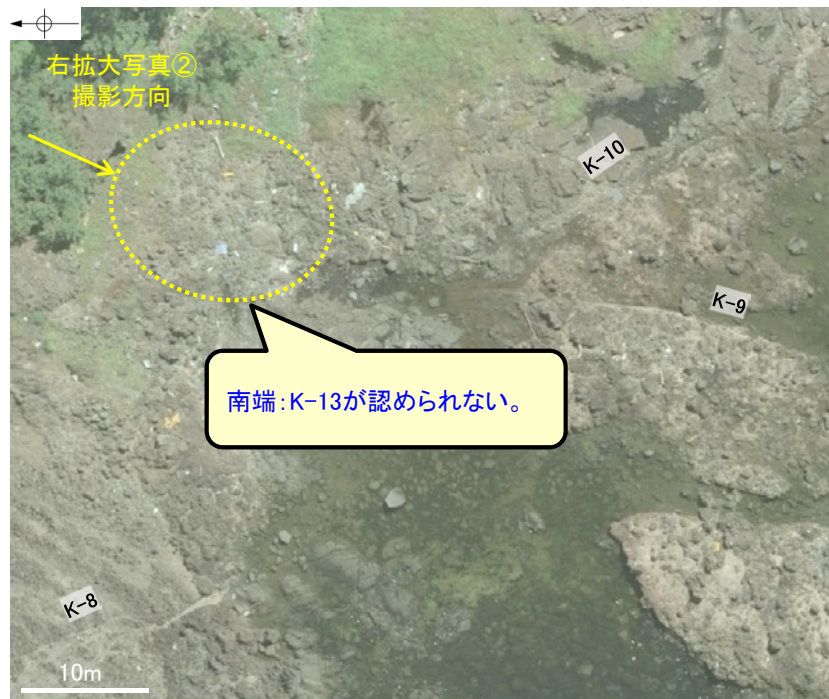
拡大写真①
K-13の南方付近

【K-13南端の調査結果】
露岩域において、K-13が認められないことを確認。

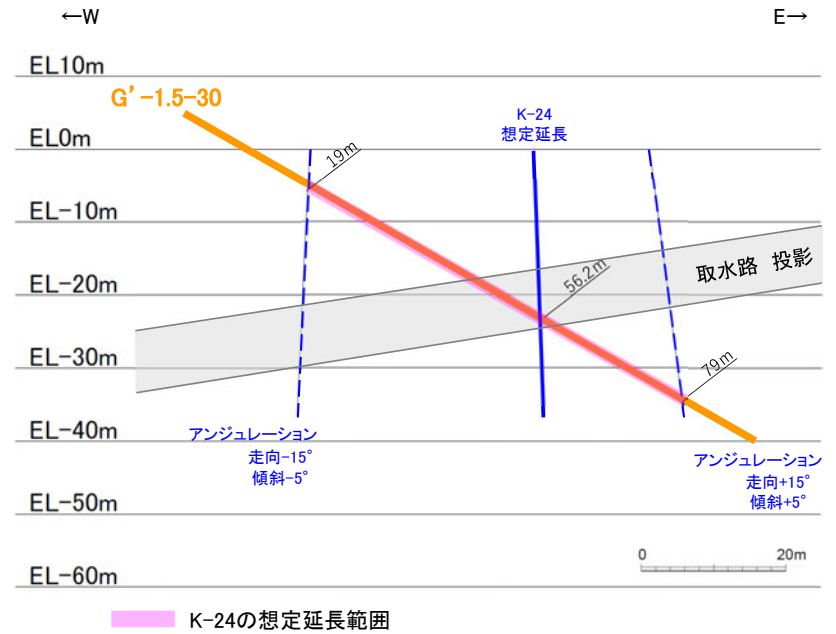
G'-1.5-30孔断面図(掘進方向)

- ・右の断面図に示すとおり、K-24の想定延長は、深度19m以深となる。
- ・想定延長範囲において、K-24は認められない。
(想定延長範囲のコア写真は次頁参照)

- K-12, K-24 (EL-20m)
- K-12, K-24以外の断層 (EL 0m)

G'-1.5-30孔(孔口標高4.65m, 掘進長90m, 傾斜30°)

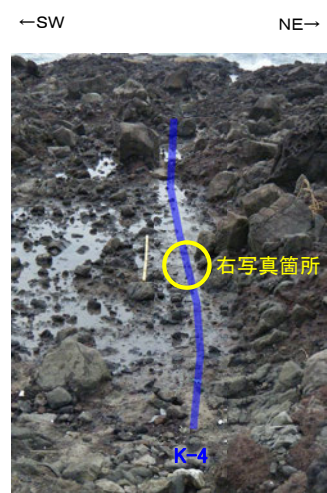
| 名称 | 一般走向・傾斜 (真北) | 破碎部 | | 調査位置図・露頭写真 |
|---|---|---|---|--|
| | | <p>測定番号c地点 遠景</p> | | <p>測定番号c地点の破碎部の状況</p> |

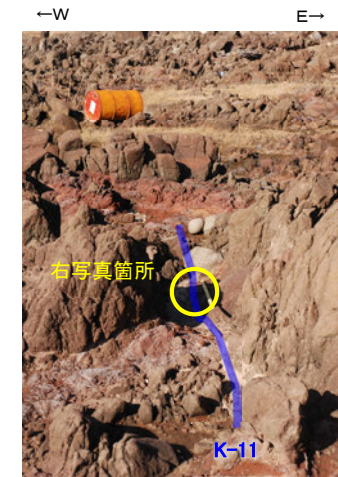
| 名称 | 一般走向・傾斜 (真北) | 破碎部 | | 調査位置図・露頭写真 |
|---|---|---|---|--|
| | | | | <p>測定番号a地点 遠景</p> |

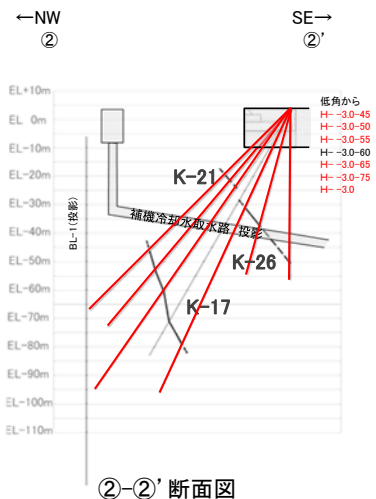
- 凡 例
- 断層(K-1~K-26)(主線を太線で表記)
(破線はさらに延長する可能性のある箇所)
 - 破砕部(K-1~K-26以外)確認ボーリング孔
- ※ 取水路の構造物を断面図に投影。
