資料 R3-226-1
資料 R3-225-1 改
資料 R3-224-1 改
資料 R3-223-1 改

【保安規定】 停止機能及び冷却機能を喪失した場合の対策について

令和 2 年 11 月 13 日
原子力科学研究所

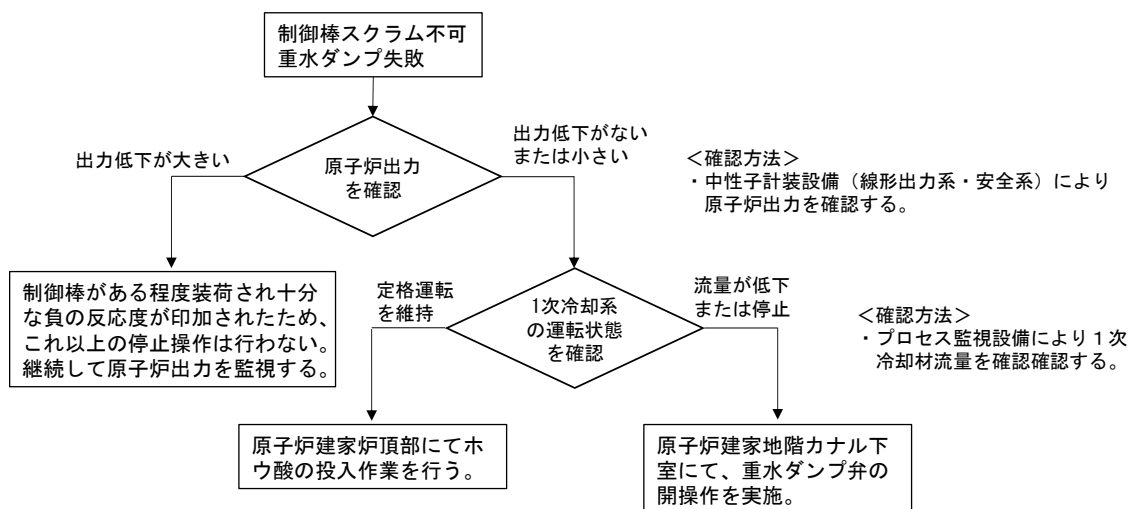
図1 スクラム失敗事象発生時想定フロー

原子炉停止機能を喪失した場合の想定フローを図 1 に示す。原子炉停止機能を喪失（制御棒 6 本のスクラム不可及び重水ダンプ弁の操作不可）の場合には、中央制御室にて中性子計装設備（線形出力系及び安全系）により原子炉出力を確認する。制御棒が完全にスクラムしない場合でも制御棒が臨界位置からある程度炉心に挿入されれば、原子炉は未臨界になり原子炉出力が低下することから、運転員は原子炉の出力が低下することを確認する。制御棒がほとんど挿入されず、出力低下がない又は少ない場合には、原子炉プールへのホウ酸投入又は重水ダンプ弁の手動開操作により、原子炉負の反応度を添加する必要がある。ホウ酸を投入する場合には、炉心の燃料が健全であることが条件となるため、中央制御室にてプロセス監視設備により 1 次冷却系の運転状態を確認する。1 次冷却系による強制冷却運転が維持されている場合には燃料の健全性が維持されていることから、原子炉建家炉頂部からのホウ酸投入作業を実施する。一方、強制冷却運転が維持されていない場合には、燃料破損が発生し、原子炉建家炉頂部の線量が上昇することが想定されるため、ホウ酸投入作業は実施せず、原子炉建家地階カナル下室に設置されている重水ダンプ弁の手動開操作（弁の構造を図 2 に、設置場所を図 3 に示す。）を実施する。また、中央制御室にて原子炉出力、1 次冷却系の運転状態が確認できない場合には、炉心の燃料の健全性は維持できていないものとして、重水ダンプ弁の手動開操作を実施する。

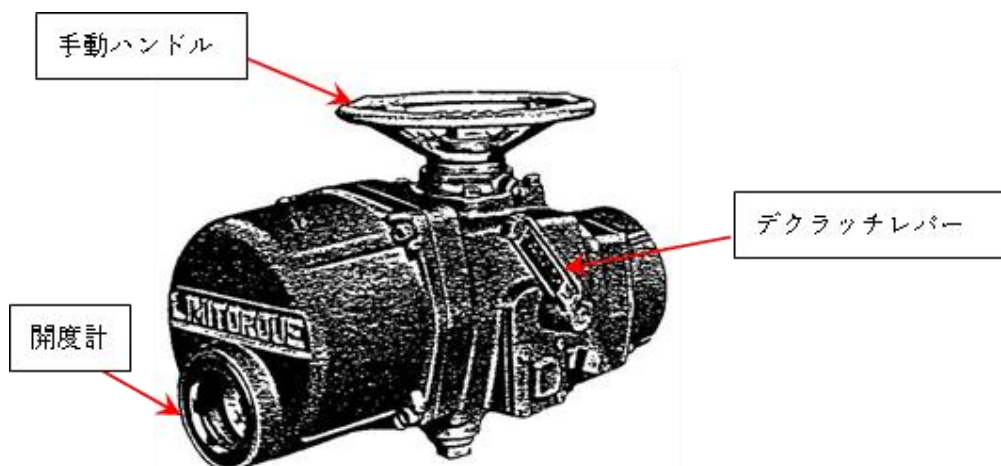
図2 重水ダンプ弁概要図

＜重水ダンプ弁の操作手順＞

- ① 手動に切り替えるためデクラッチレバーを押し込む。
- ② 手動ハンドルを開方向に回す。

重水ダンプ弁は 2 系統あり、どちらかの重水ダンプ弁が少しでも開けば重水タンク中の重水が抜けて約 7% $\Delta k/k$ の負の反応度が印加されるため、キセノン効果が無くなったとしても炉心が再び臨界状態に戻ることはない。

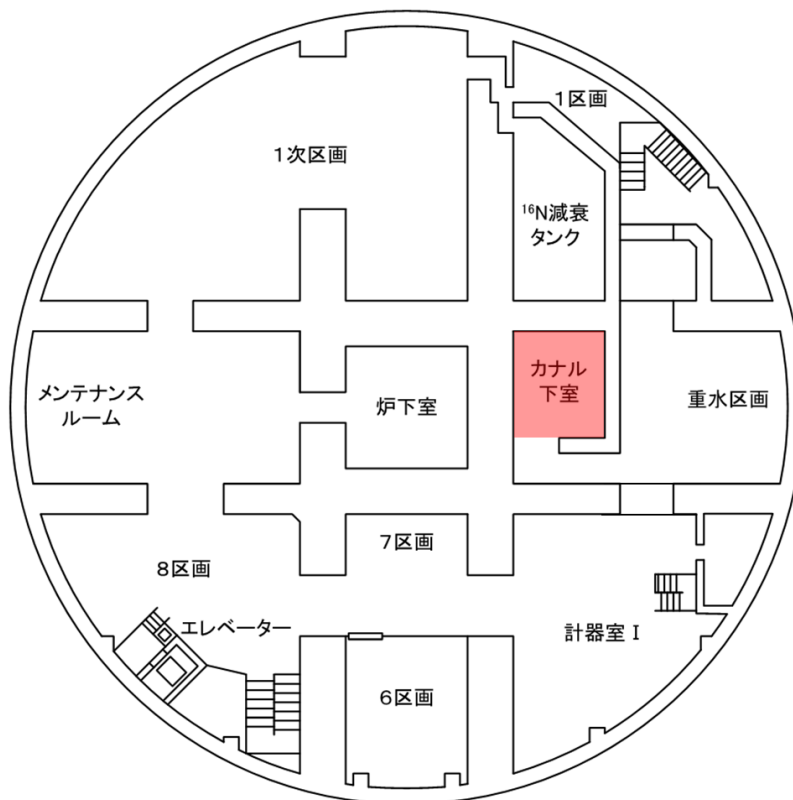
図3 重水ダンプ弁設置場所（原子炉建家地階カナル下室）

この場合は原子炉建家地階のカナル下室に設置されている重水ダンプ弁の手動開操作により停止機能を回復させる。カナル下室には 1 次冷却材の出口側配管が設置されており、原子炉定格運転中は 1 次冷却材に含まれる N-16^{*1} (半減期 7.2 秒) の影響で 1 次冷却材配管表面が高線量となっているが、1 次冷却系が停止した場合には N-16 を含む 1 次冷却材がカナル下室の配管まで流れなくなるため、N-16 の影響が無くなり、カナル下室の線量が低くなることから十分な作業時間をとることが可能である。

原子炉建家 1 階における空間線量は燃料破損の程度にもよるが、設計基準事故想定程度の破損 (炉心全体の 0.4%) の場合は空気中に放出された希ガス FP を線源として評価すると約 160mSv/h となる。カナル下室は原子炉建家地階の遮へい壁及び扉で隔離された区画にあり、燃料破損による空間線量の影響は低く、1 次冷却材中に含まれる Na-24^{*2} (半減期約 15 時間) の影響が支配的となり、原子炉停止 1 時間後における空間線量は約 10mSv/h と想定される。
