柏崎刈羽原子力発電所 6 / 7号炉 (2017.12.20版)	東海第二発電所 (2018.9.18版)	島根原子力発電所 2号炉	備考
<p style="text-align: right;"><u>補足説明資料7</u></p> <p style="text-align: center;"><u>現場調査を踏まえた溢水源／溢水経路の抽出</u></p> <p>柏崎刈羽原子力発電所 6号及び7号炉における溢水源及び溢水経路の抽出方法について、実施した現場調査も踏まえて以下に示す。</p> <p>7.1 溢水源の抽出</p> <p>各区画に存在する溢水源の抽出を、図面調査と現場調査により実施する。具体的な手法について以下に示す。</p> <p>7.1.1 図面調査による溢水源の抽出</p> <p>図面による主な抽出方法としては、各区画の境界となる壁、床、及び天井の貫通部を抽出し、それらの貫通部がどのような用途で開けられた貫通部かを調査することで、その区画内にどのような溢水源が存在するかを抽出する。補足第7.1.1-1図に概念図を示す。</p>		<p style="text-align: right;"><u>補足説明資料7</u></p> <p style="text-align: center;"><u>現場調査を踏まえた溢水源／溢水経路の抽出</u></p> <p>1. 溢水源の確認</p> <p>(1) 溢水源となり得る機器の抽出フローに基づき、溢水源となり得る機器を抽出した。溢水源となり得る機器の抽出フローを図1に示す。</p> <p>(2) 溢水源となり得る機器の設置区画を、機器配置図、配管施工図等により確認した(表1参照)。</p> <p>(3) 溢水源となり得る機器が区画内にあることをプラントウォークダウンにより確認した(図2参照)。</p>	<p>・調査手法の相違</p> <p>【柏崎 6/7, 東海第二】</p> <p>(東海第二は補足説明資料-17に記載)</p>

柏崎刈羽原子力発電所 6 / 7号炉 (2017.12.20版)	東海第二発電所 (2018.9.18版)	島根原子力発電所 2号炉	備考
<p style="text-align: right;">補足説明資料 8</p> <p style="text-align: center;">過去の不具合事例への対応について</p> <p>溢水に係わる過去の不具合事例の抽出を行い、<u>柏崎刈羽原子力発電所 6号及び7号炉における内部溢水影響評価への反映要否について</u>、検討を実施した。</p> <p>8.1 過去の不具合事例の抽出 <u>内部溢水影響評価に反映が必要となる溢水事象の抽出にあたり</u>、以下を考慮した。</p> <p>① プラントの配置設計がほぼ同様とな

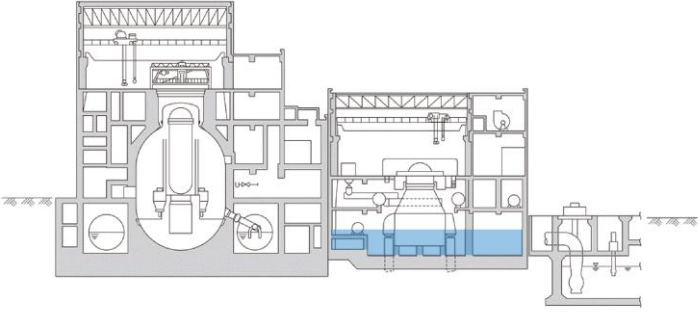
<p>図1 タービン建物及び原子炉建物断面図</p>	<p>・島根2号炉は「別添1 9. 溢水防護対象設備が設置されているエリア外からの溢水影響評価」の補足説明資料として記載</p> <p>【柏崎6/7, 東海第二】</p> <p>・評価条件の相違</p> <p>【柏崎6/7, 東海第二】</p> <p>島根2号炉は基準地震動 Ss による地震力に対して機能維持する地下水位低下設備を考慮</p>

柏崎刈羽原子力発電所 6/7号炉 (2017.12.20版)	東海第二発電所 (2018.9.18版)	島根原子力発電所 2号炉	備考
<p>3 論理でインターロックを成立させる漏えい検知器を破損箇所近傍に2系統設置していることから、数秒程度で確実にインターロックが成立するものとする。</p> <p>なお、この検知器はインターロックを成立させるほか、溢水を検知した段階で各検知器が中央操作室に警報を発する仕組みとなっている。</p>		<p><u>1. タービン建物から溢水防護対象設備が設置される建物への溢水影響について</u></p> <p>タービン建物における溢水影響評価としては、溢水量が一番大きくなる循環水系配管の想定破損による溢水水位 EL5.9m に対して、保守的に EL8.8m までの隣接する溢水防護区画への溢水影響について確認を行った。</p> <p>タービン建物から溢水防護区画のある原子炉建物及び廃棄物処理建物への溢水伝播経路 (EL8.8m 以下) には、境界貫通部に対して止水対策を実施するため、溢水防護区画へ流入する可能性はないと評価している。</p> <p>なお、タービン建物周辺の地下水は、<u>基準地震動 Ss による地震力に対して機能維持する地下水位低下設備を設置することから、タービン建物まで地下水位が上昇することはなく</u>、地下水が溢水防護区画に影響を与えることはない。</p> <p>タービン建物及び原子炉建物断面図を図1に示す。</p>
