| 柏崎刈羽原子力発電所 6 / 7号炉 (2017.12.20版) | 東海第二発電所 (2018.9.18版) | 島根原子力発電所 2号炉 | 備考 |
|---|---|---|---|
| <p style="text-align: right;">補足説明資料 8</p> <p style="text-align: center;">過去の不具合事例への対応について</p> <p>溢水に係わる過去の不具合事例の抽出を行い、<u>柏崎刈羽原子力発電所 6号及び7号炉における内部溢水影響評価への反映要否について</u>、検討を実施した。</p> <p>8.1 過去の不具合事例の抽出 <u>内部溢水影響評価に反映が必要となる溢水事象の抽出にあたり、以下を考慮した。</u></p> <p>① プラントの配置設計がほぼ同様となる、同じ炉型における不具合事象</p> <p>② 公開情報（原子力施設情報公開ライブラリー「ニューシア」及び各社のホームページ情報）を対象</p> <p>③ キーワード検索（漏れ、溢水、水溜り、スロッシング等）により幅広に抽出</p> <p>④ <u>調査対象期間は平成26年10月6日発生分までとするが、本期間外については他電力会社から個別に提供された情報等については対象に追加する</u></p> <p>8.2 内部溢水影響評価への反映が必要となる事象の選定 内部溢水影響評価への反映が必要となる事象について、<u>補足第8.2-1図及び補足第8.2-1表に基づき抽出した。抽出した事象に対する、内部溢水影響評価における対応状況を補足第8.2-2表に、過去の不具合事例として抽出した全事象を補足第8.2-3表に示す。</u></p> <p>8.3 過去の不具合事例への対応について 過去の不具合事例を抽出し、内部溢水影響評価への反映要否について検討を実施した結果、いずれの事象についても、既に評価に盛り込まれている、若しくは、必要となる対策を講ずることとなっていることから、<u>評価内容及び評価結果への影響がないことを確認した。</u></p> <p>今後も引き続き、自社はもちろんのこと、他社不具合情報を入</p> | <p style="text-align: right;">補足説明資料-23</p> <p style="text-align: center;">過去の不具合事例への対応について</p> <p>1. はじめに 溢水事象に係る過去の不具合事象の抽出を行い、内部溢水影響評価への反映要否について、検討を実施した。</p> <p>2. 過去の不具合事例の抽出 <u>内部溢水影響評価に反映が必要となる溢水事象の抽出にあたり、以下を考慮した。</u></p> <ul style="list-style-type: none"> ・ プラ

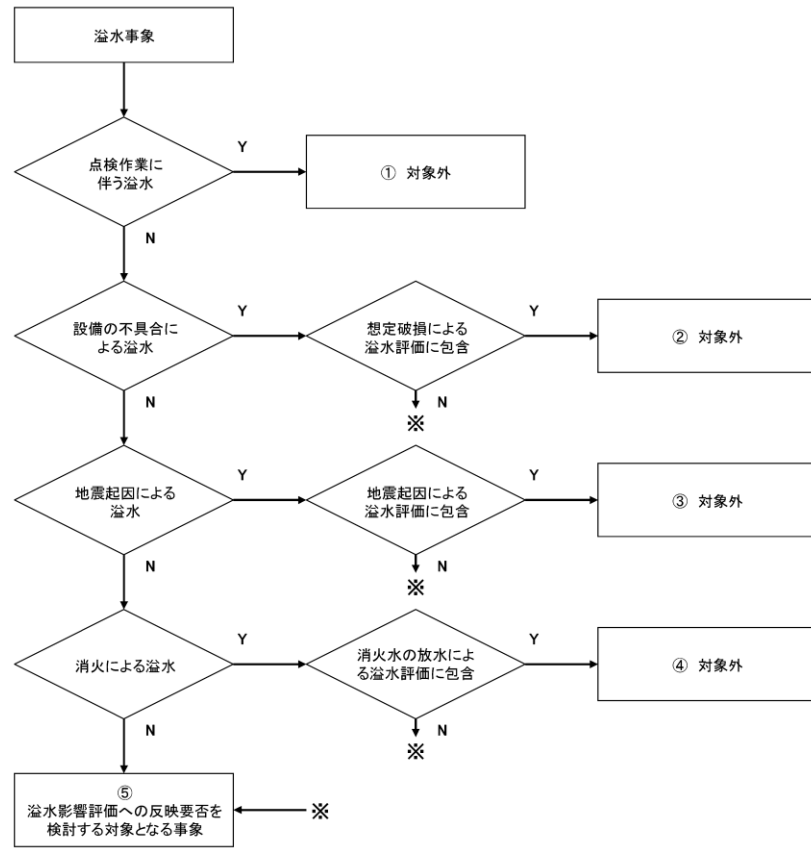
補足第 8.2-1 図 内部溢水影響評価への反映要否判断フロー

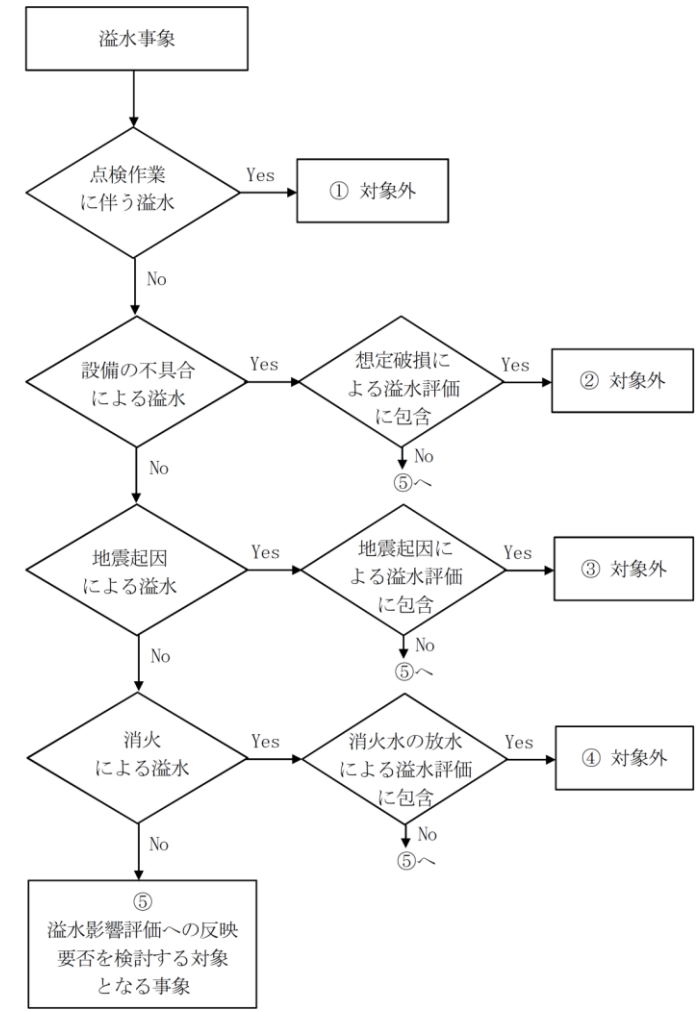
第 1 図 内部溢水影響評価への反映要否判断フロー

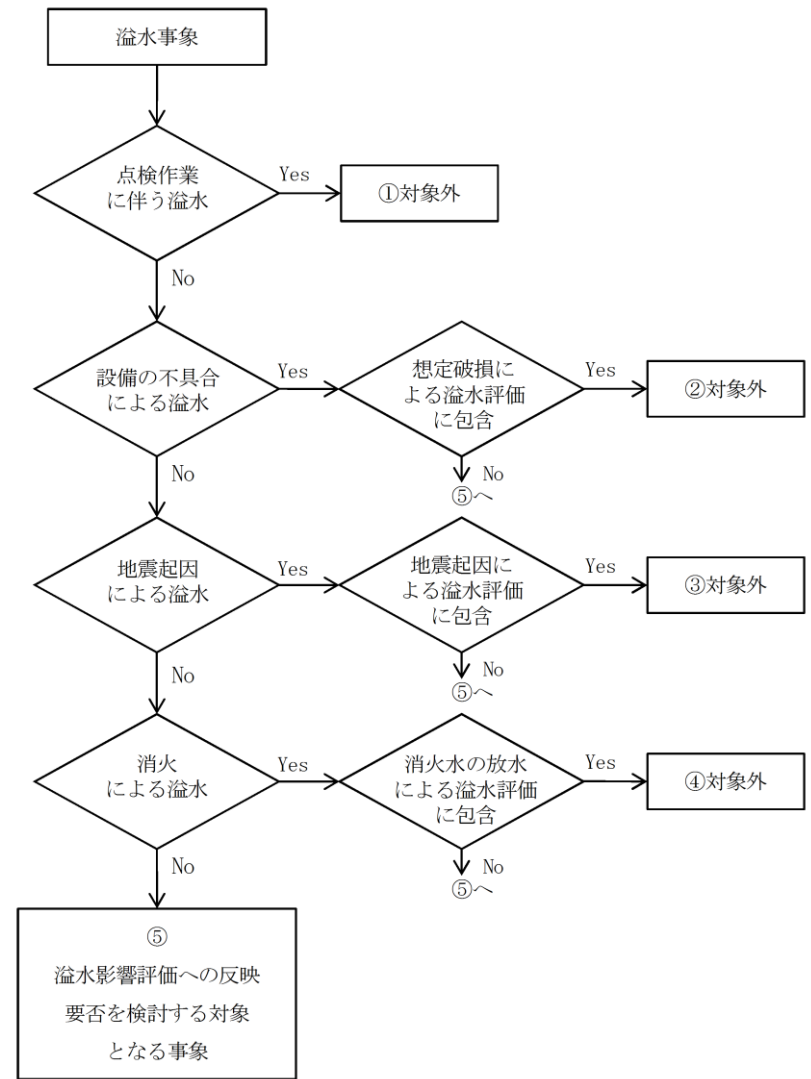
図 3-1 内部溢水影響評価への反映要否判断フロー

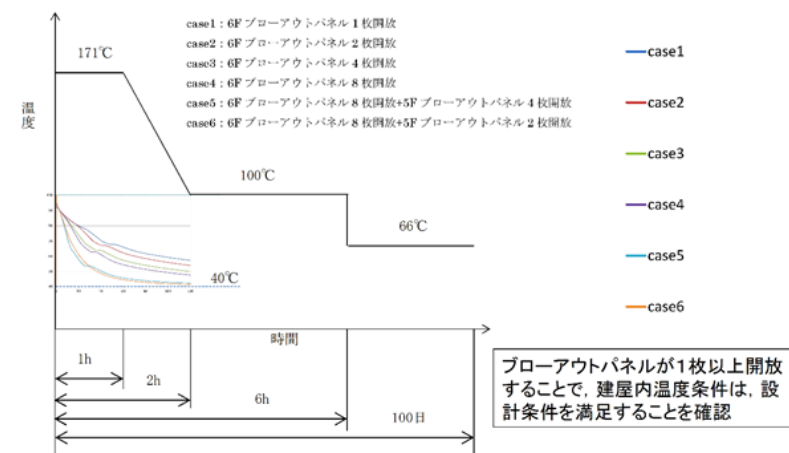
第7図 主蒸気管破断時の原子炉棟内温度状態と解析結果の比較

内部溢水における蒸気影響評価，竜巻に対する対応，重大事故等発生時の要求等を考慮し，原子炉棟5階の東側ブローアウトパネルを2枚閉止[※]する対策を行う。このため，3次元流体解析により，主蒸気管破断事故時の建屋内圧力，温度が設計条件内にあることを確認した。対策の概要及び解析結果を第6図から第8図に示す。
