日本原燃株式会社	
資料番号	耐震機電 03 R <u>1</u>
提出年月日	令和 3 年 <u>8</u> 月 <u>10</u> 日

設工認に係る補足説明資料

下位クラス施設の波及的影響の検討について

(建物・構築物、機器・配管系)

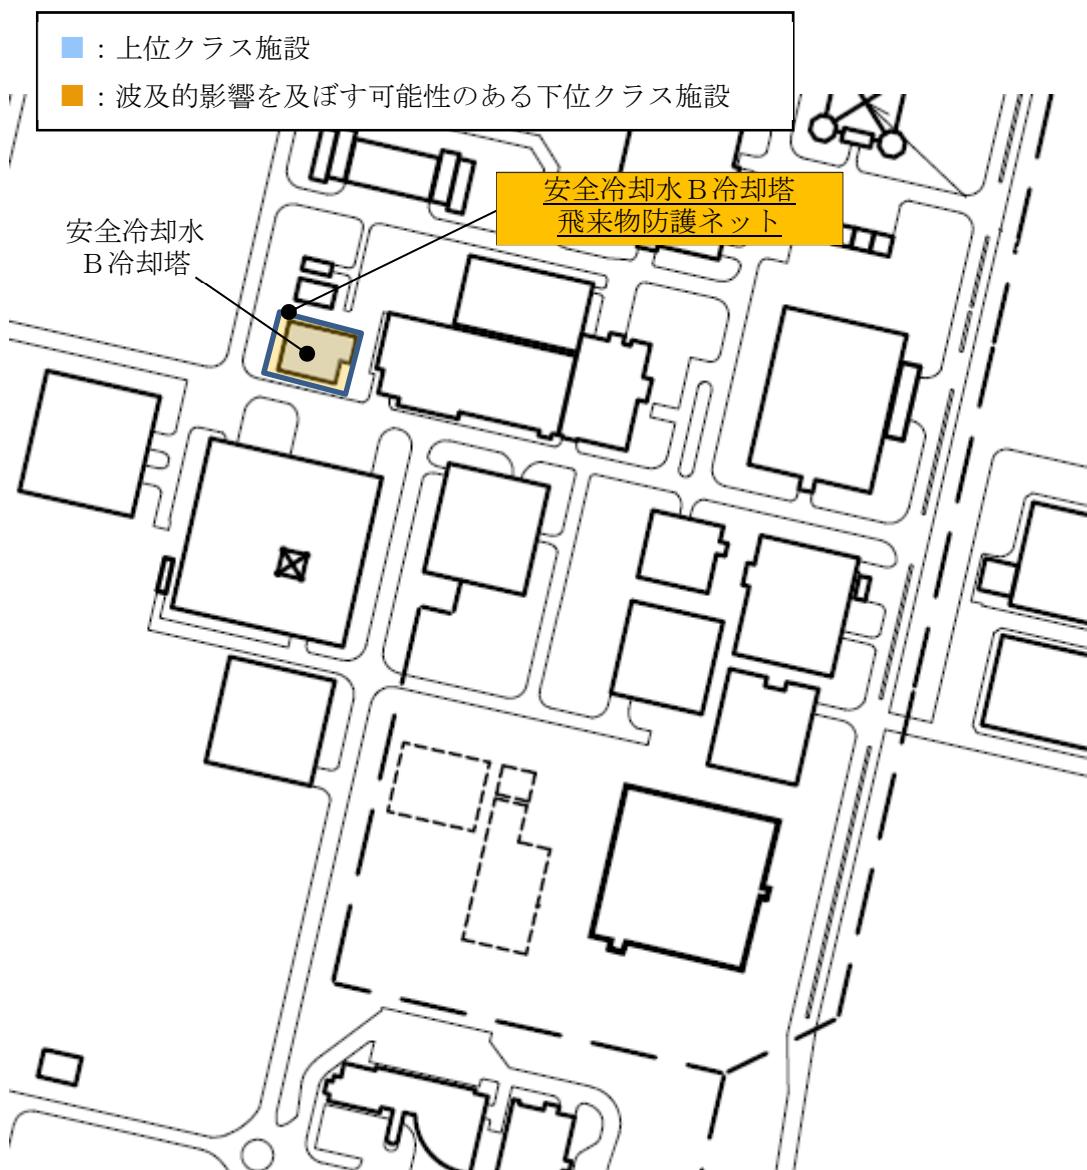
第3.1-1図 建屋外上位クラス配置図

<u>波及的影響を受けるおそれのある上位クラス施設</u>	<u>波及的影響の設計対象とする下位クラス施設</u>
<u>安全冷却水 B 冷却塔</u>	<u>安全冷却水 B 冷却塔 飛来物防護ネット</u>

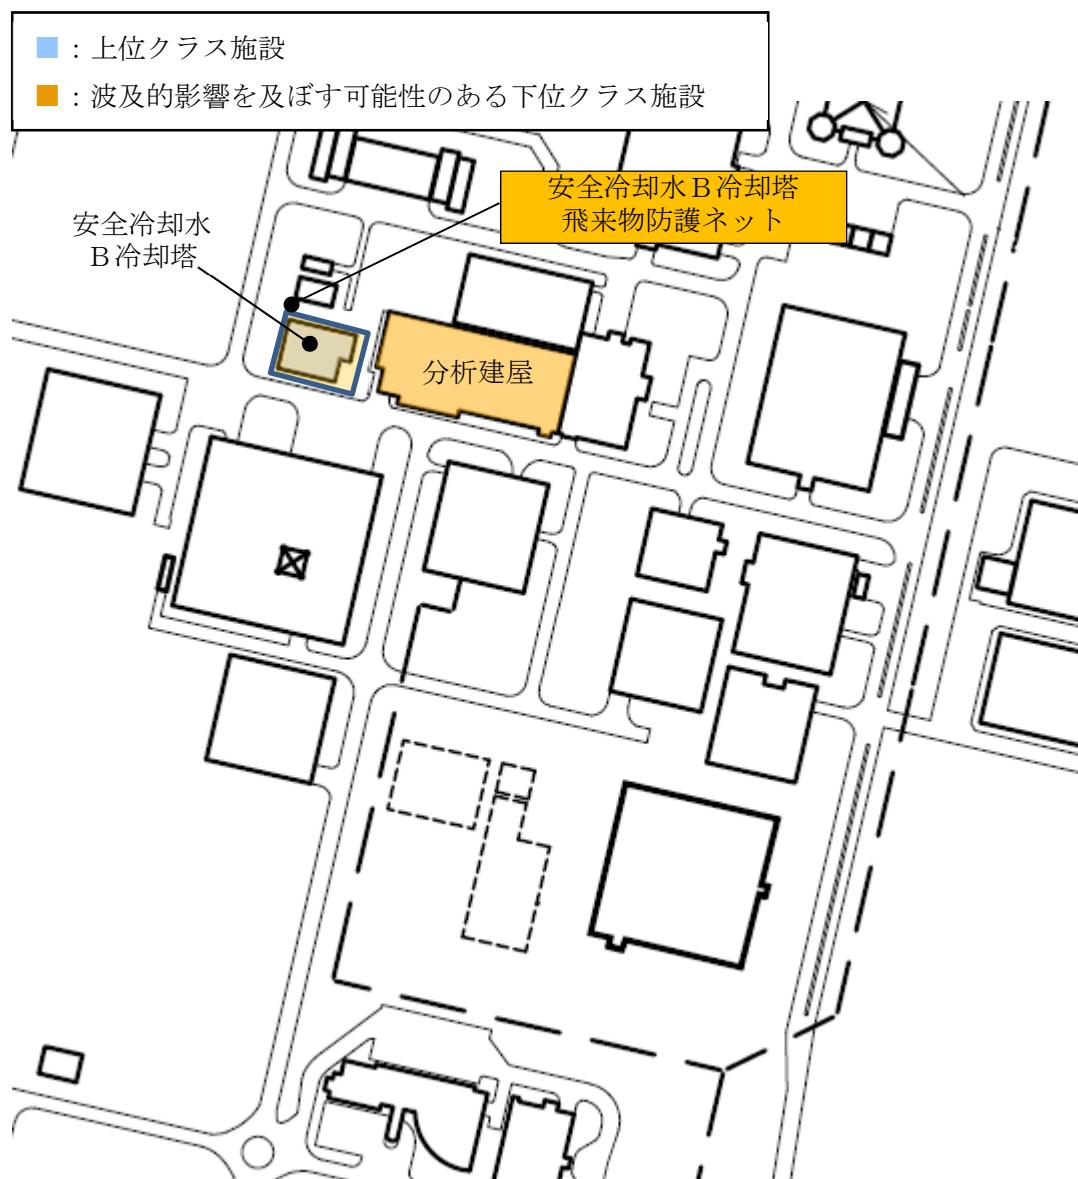
第 3.4-1 図 建屋外上位クラス配置図

波及的影響を受けるおそれのある上位クラス施設	波及的影響の設計対象とする下位クラス施設
安全冷却水 B 冷却塔	分析建屋（後次回申請）
	安全冷却水 B 冷却塔 飛来物防護ネット

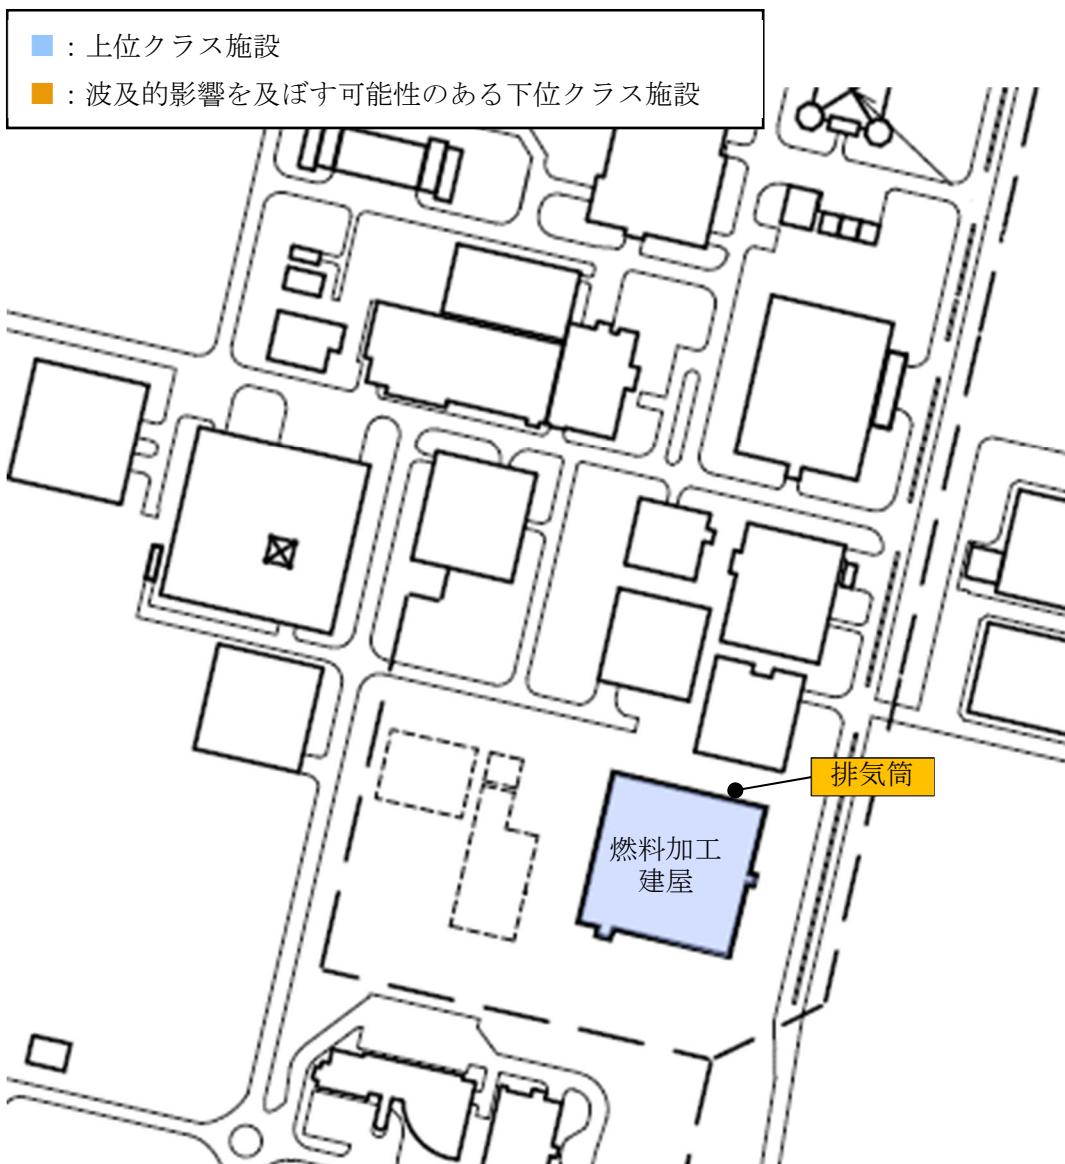
第3.4-1図 建屋外上位クラス配置図

波及的影響を受けるおそれのある上位クラス施設	波及的影響の設計対象とする下位クラス施設
燃料加工建屋	排気筒 <u>(後次回申請)</u>
