泊発電所の基準津波に関するコメント回答

(日本海東縁部に想定される地震に伴う津波)

(補足説明資料)

令和3年9月3日
北海道電力株式会社

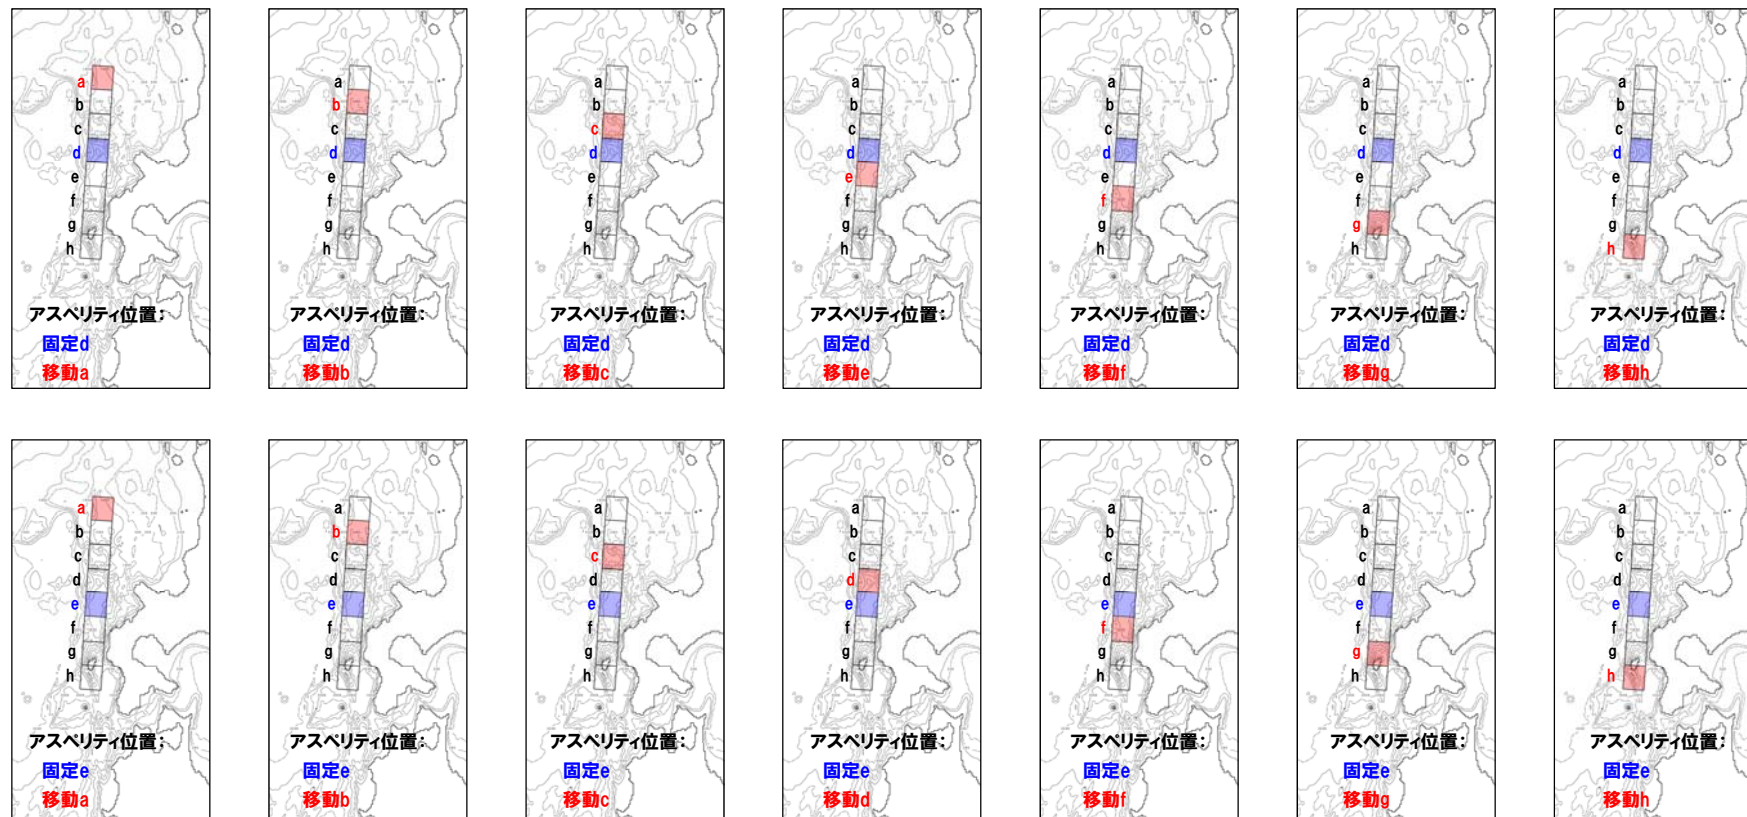
【アスペリティ数及び位置】

- 概略パラメータスタディのSTEP2-1では、アスペリティ数及び位置の不確かさを考慮する。
- STEP1-1における最大ケースの波源モデルを対象に、アスペリティを南北に2分割したうえで、片方のアスペリティ位置を固定し、もう片方を40kmピッチで移動させたパラメータスタディを実施する。

※検討例 (アスペリティ位置: de, 断層パターン: 6, 波源位置: 矩形モデル (基準), 断層面上縁深さ: 1km)

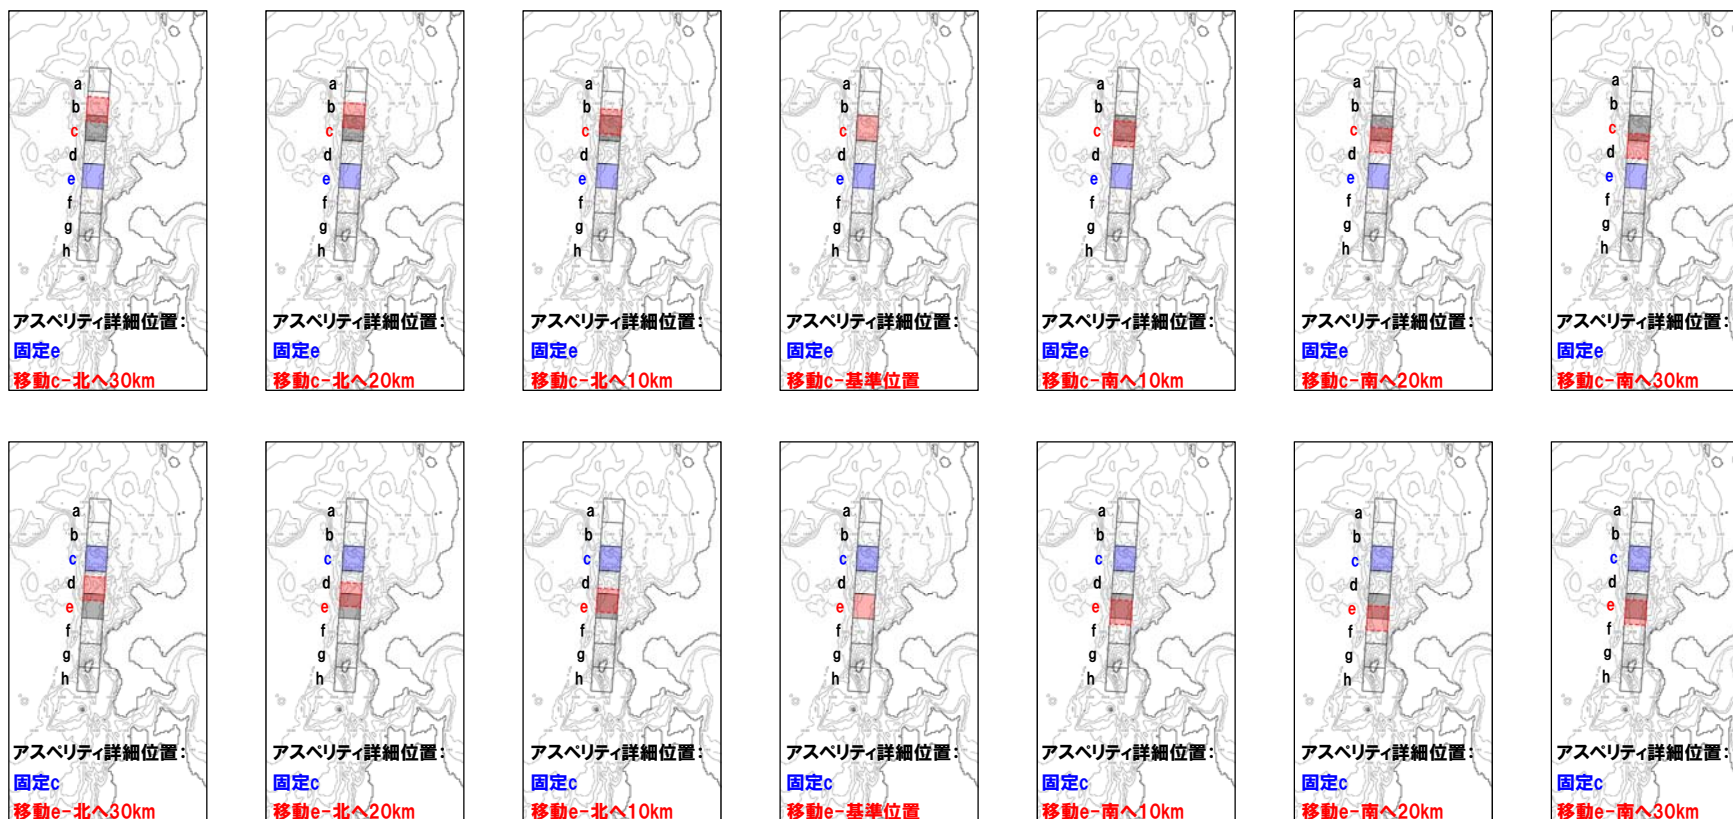
【アスペリティ詳細位置】

- 概略パラメータスタディのSTEP2-2では、アスペリティ詳細位置の不確かさを考慮する。
- STEP2-1における最大ケースの波源モデルを対象に、アスペリティを南北に2分割したうえで、片方のアスペリティ位置を固定し、もう片方を北方及び南方へ10～30km (10kmピッチ:隣接セグメントをさらに4分割した距離) 移動させたパラメータスタディを実施する。

※検討例 (アスペリティ位置: ce, 断層パターン: 6, 波源位置: 矩形モデル (基準), 断層面上縁深さ: 1km)

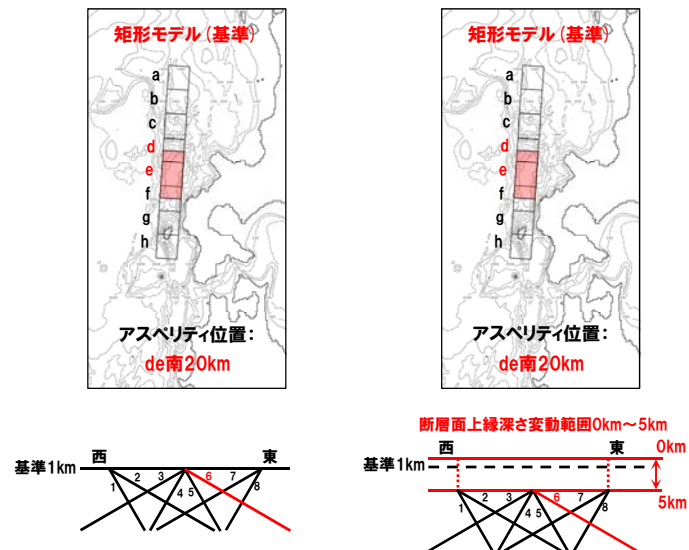
【断層面上縁深さ】

- 詳細パラメータスタディのSTEP4では、断層面上縁深さの不確かさを考慮する。
- STEP3における最大ケースの波源モデルを対象に、断層面上縁深さ0km, 1km, 2km, 3km, 4km, 5kmに変動させたパラメータスタディを実施する。

※検討例 (アスペリティ位置: de南へ20km, 断層パターン: 6, 波源位置: 矩形モデル (基準), 断層面上縁深さ: 1km)

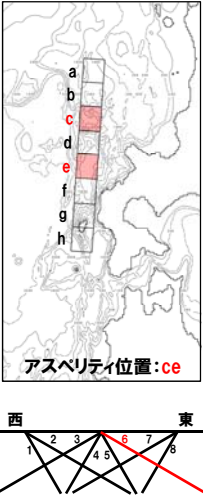
防波堤の損傷を考慮した地形モデル③ STEP2-1「アスペリティ数及び位置」(5/5)

○STEP2-1の解析結果から、各評価地点の最大ケースは以下のとおりである。

STEP2-1 防潮堤前面 (上昇側) 最大ケース	STEP2-1 敷地北側A (上昇側) 最大ケース	STEP2-1 敷地北側B (上昇側) 最大ケース	STEP2-1 3号炉取水口 (上昇側) 最大ケース	STEP2-1 1, 2号炉取水口 (上昇側) 最大ケース	STEP2-1 放水口 (上昇側) 最大ケース	STEP2-1 3号炉取水口 (下降側) 最大ケース	STEP2-1 1, 2号炉取水口 (下降側) 最大ケース
<ul style="list-style-type: none"> アスペリティ位置: ef 断層パターン: 7 波源位置: 矩形モデル (基準) 断層面上縁深さ: 1km

<ul style="list-style-type: none"> アスペリティ位置: ce 断層パターン: 6 波源位置: 矩形モデル (基準) 断層面上縁深さ: 1km

<ul style="list-style-type: none"> アスペリティ位置: de 断層パターン: 6 波源位置: 矩形モデル (基準) 断層面上縁深さ: 1km

<p>STEP2-1 敷地北側B (上昇側) 最大ケースと同じ</p>	<p>STEP2-1 敷地北側B (上昇側) 最大ケースと同じ</p>	<p>STEP2-1 敷地北側B (上昇側) 最大ケースと同じ</p>	<ul style="list-style-type: none"> アスペリティ位置: de 断層パターン: 7 波源位置: 矩形モデル (基準) 断層面上縁深さ: 1km

<p>STEP2-1 3号炉取水口 (下降側) 最大ケースと同じ</p>
<p>水位変動量: 8.97m</p>	<p>水位変動量: 9.35m</p>	<p>水位変動量: 9.42m</p>	<p>水位変動量: 7.25m</p>	<p>水位変動量: 7.46m</p>	<p>水位変動量: 7.82m</p>	<p>水位変動量: -10.32m</p>	<p>水位変動量: -10.42m</p>

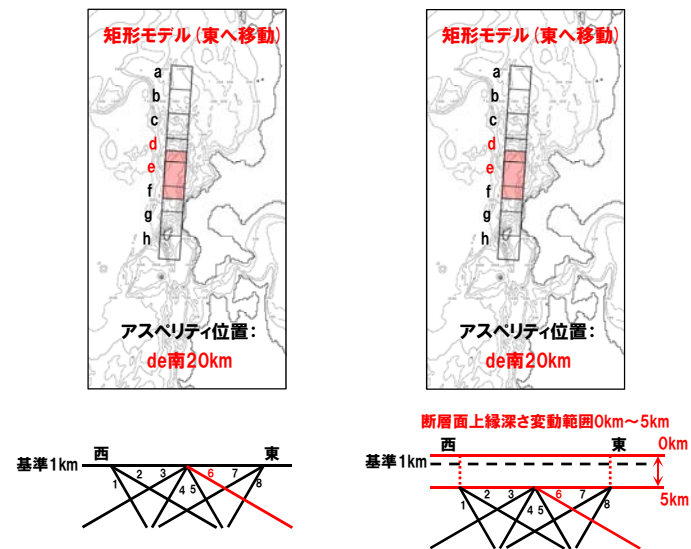
【断層面上縁深さ】

- 北海道西方沖の東端を網羅する検討のSTEP4' では、断層面上縁深さの不確かさを考慮する。
- STEP3' における最大ケースの波源モデルを対象に、断層面上縁深さ0km, 1km, 2km, 3km, 4km, 5kmに変動させたパラメータスタディを実施する。

※検討例 (アスペリティ位置: de南へ20km, 断層パターン: 6, 波源位置: 矩形モデル(東へ移動), 断層面上縁深さ: 1km)
