柏崎刈羽原子力発電所 6 / 7号炉 (2017.12.20版)	東海第二発電所 (2018.9.18版)	島根原子力発電所 2号炉	備考
<p style="text-align: right;">補足説明資料 8</p> <p style="text-align: center;">過去の不具合事例への対応について</p> <p>溢水に係わる過去の不具合事例の抽出を行い、<u>柏崎刈羽原子力発電所 6号及び7号炉における内部溢水影響評価への反映要否について</u>、検討を実施した。</p> <p>8.1 過去の不具合事例の抽出  <u>内部溢水影響評価に反映が必要となる溢水事象の抽出にあたり、以下を考慮した。</u></p> <ul style="list-style-type: none"> <li>① プラントの配置設計がほぼ同様となる、同じ炉型における不具合事象</li> <li>② 公開情報（原子力施設情報公開ライブラリー「ニューシア」及び各社のホームページ情報）を対象</li> <li>③ キーワード検索（漏れ、溢水、水溜り、スロッシング等）により幅広に抽出</li> <li>④ <u>調査対象期間は平成26年10月6日発生分までとするが、本期間外については他電力会社から個別に提供された情報等については対象に追加する</u></li> </ul> <p>8.2 内部溢水影響評価への反映が必要となる事象の選定  内部溢水影響評価への反映が必要となる事象について、<u>補足第8.2-1図及び補足第8.2-1表に基づき抽出した。抽出した事象に対する、内部溢水影響評価における対応状況を補足第8.2-2表に、過去の不具合事例として抽出した全事象を補足第8.2-3表に示す。</u></p> <p>8.3 過去の不具合事例への対応について  過去の不具合事例を抽出し、内部溢水影響評価への反映要否について検討を実施した結果、いずれの事象についても、既に評価に盛り込まれている、若しくは、必要となる対策を講ずることとなっていることから、<u>評価内容及び評価結果への影響がないことを確認した。</u>  今後も引き続き、自社はもちろんのこと、他社不具合情報を入</p>	<p style="text-align: right;">補足説明資料-23</p> <p style="text-align: center;">過去の不具合事例への対応について</p> <p>1. はじめに  溢水事象に係る過去の不具合事象の抽出を行い、内部溢水影響評価への反映要否について、検討を実施した。</p> <p>2. 過去の不具合事例の抽出  <u>内部溢水影響評価に反映が必要となる溢水事象の抽出にあたり、以下を考慮した。</u></p> <ul style="list-style-t

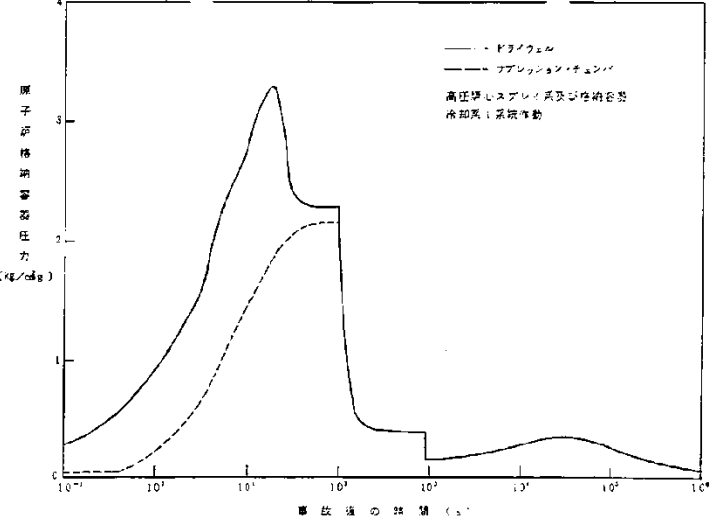
<p>図 1-1 再循環配管瞬時完全破断事故時におけるドライウエル及びサプレッション・チェンバの圧力変化</p>

柏崎刈羽原子力発電所 6 / 7号炉 (2017. 12. 20 版)	東海第二発電所 (2018. 9. 18 版)	島根原子力発電所 2号炉	備考
<p>10.1 耐環境仕様について</p> <p>原子炉格納容器内の防護対象設備は、原子炉冷却材喪失事故時の高温・高圧環境に対して機能維持が図られるよう機器の設計条件を定め、設計及び試験を実施している。</p> <p>圧力については、原子炉格納容器内における各種配管破断を想定した場合の解析結果のうち最も厳しくなる、原子炉格納容器内の給水配管破断時の環境を包絡した条件を設定している（補足第 10.1-1 図参照）。</p> <p>また、温度については、蒸気小漏えい事故を仮定した際に過熱蒸気が発生すると考えられるため、その断熱膨張により得られる理論上の最高温度である 171℃を考慮して条件を設定している。補足第 10.1-2 図に事故後時間と原子炉格納容器内の温度条件の関係を示す。</p>	<p>3. 蒸気影響評価</p> <p>LOCAに伴ってフラッシュ蒸発した原子炉冷却材の蒸気により、PCV内は全域が高温・高圧の蒸気雰囲気となる。</p> <p>LOCA時に機能要求があるPCV内防護対象設備は、安全解析で求められた高温・高圧環境に対して機能維持が図れるよう設計及び試験を行っている。</p> <p>被水及び蒸気影響を確認した確証試験は、PCV内での再循環配管破断及び主蒸気配管破断時の環境を包絡した条件で行っている。</p>	<p>(3) 蒸気影響評価結果</p> <p>LOCAに伴ってフラッシュ蒸発した原子炉冷却材の蒸気により、原子炉格納容器内は全域が高温・高圧の蒸気雰囲気（設計条件 最高圧力：0.427MPa, 最高温度：171℃）となる。</p> <p>LOCA時に機能要求のある原子炉格納容器内の防護対象設備は、安全解析で求められた高温・高圧環境に対して機能維持が図れるよう必要な試験を実施し、設備を設計している。蒸気影響を確認した試験は、原子炉格納容器内での再循環配管破断条件（主蒸気配管破断時の環境を包含）で実施している。再循環配管破断による格納容器内の圧力変化及び温度変化を図 1-1, 1-2 に示す。</p>

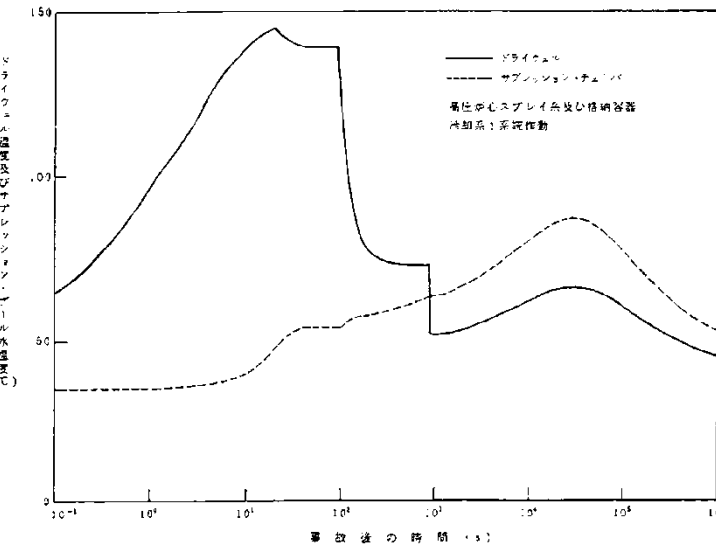
<p>図 1-2 再循環配管瞬時完全破断事故時におけるドライウエル温度及びサプレッション・プール水温度変化</p>

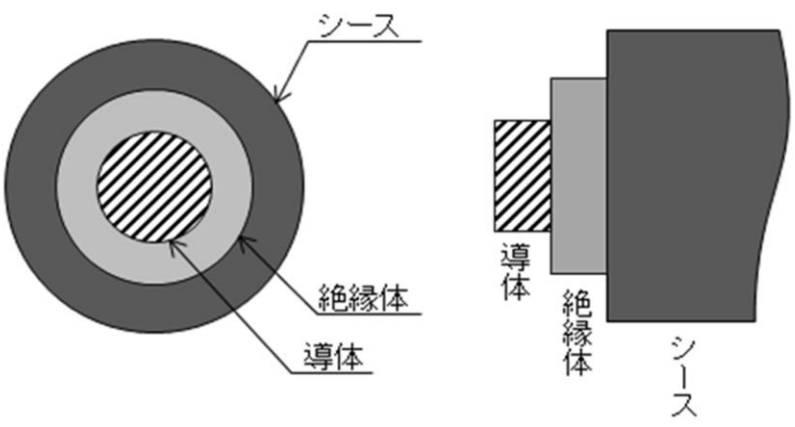
<p>図 1-1 ケーブル断面図 (例 低圧動力ケーブル)</p> <div data-bbox="1736 787 2507 1260" style="border: 1px solid black; height: 225px;"></div> <p>図 1-2 原子炉格納容器内 試験条件例</p> <div data-bbox="1736 1323 2507 1774" style="border: 1px solid black; height: 215px;"></div> <p>図 1-3 原子炉格納容器外 試験条件例</p>

柏崎刈羽原子力発電所 6 / 7号炉 (2017.12.20版)	東海第二発電所 (2018.9.18版)	島根原子力発電所 2号炉	備考
<p style="text-align: center;">補足説明資料 13</p> <p style="text-align: center;">ケーブルの被水影響評価について</p> <p>本資料は、防護対象設備に用いているケーブルについて被水したとしても、その機能に影響を受けないと判断したことに対する妥当性を説明するものである。</p> <p>13.1 ケーブルの被水影響</p> <p>補足第 13.1-1 図にケーブルの断面図を示す。ケーブルは充電部となる導体の廻りが絶縁体で覆われ、さらに耐水性・絶縁性の高いシースで覆われていることから、被水による機能影響は受けない。ここで、ケーブルが被水により機能影響を受けるケースとしては、絶縁体の割れ等によりケーブルの絶縁性能が低下している状態で被水し、地絡・短絡等が起こる場合が考えられる。</p> <p>以下に、導入時の試験及び導入後の定期点検の状況からケーブルの被水による機能影響の有無について評価した結果を示す。</p> <p>補足第 13.1-1 図 ケーブル断面図 (例 高圧動力ケーブル)</p>	<p style="text-align: center;">補足説明資料-44</p> <p style="text-align: center;">ケーブルの被水影響評価について</p> <p>本資料は、防護対象設備に用いているケーブルについて被水したとしても、その機能に影響を受けないと判断したことに対する妥当性を説明するものである。</p> <p>1. ケーブルの被水影響</p> <p>第1図にケーブルの断面図を示す。ケーブルは充電部となる導体の廻りが絶縁体で覆われ、さらに耐水性・絶縁性の高いシースで覆われていることから、被水による機能影響は受けない。ここで、ケーブルが被水により機能影響を受けるケースとしては、絶縁体の割れ等によりケーブルの絶縁性能が低下している状態で被水し、地絡・短絡等が起こる場合が考えられる。</p> <p>以下に、東海第二発電所 高経年化技術評価時の試験及び評価後の定期点検の状況からケーブルの被水による機能影響の有無について評価した結果を示す。</p> <p>第1図 ケーブル断面図 (例 高圧動力ケーブル)</p>	<p style="text-align: center;">補足説明資料 13</p> <p style="text-align: center;">ケーブルの被水影響評価について</p> <p>1. ケーブルの被水影響評価</p> <p>ケーブルの断面図を図 1-1 に示す。ケーブルは通電する導体の廻りが絶縁体で覆われ、さらに外的保護は、耐水性があり、絶縁材料であるシースにより覆われているため、ケーブルは被水による影響を受けない。ケーブルが被水による影響を受ける可能性としては、ケーブルの絶縁体の割れ等によりケーブルの絶縁機能が低下し、導体が直接被水する場合が考えられる。以下に耐環境試験によりケーブルの被水影響について評価した結果を示す。運転期間相当(40年)を模擬した劣化に加え、LOCA時を模擬した劣化を与えたケーブルに対しマンドレル耐電圧試験を実施し、浸水時における機械的・電氣的裕度を確保していることから、ケーブルの被水影響はない。</p>

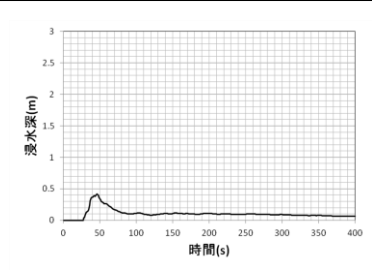
<p>① 原子炉建屋 (機器搬入口前)</p> </div> <div style="text-align: center;">

<p>② タービン建屋 (機器搬入口前)</p> </div> <p style="text-align: center; margin-top: 40px;">第5図 水位測定箇所における浸水深</p>

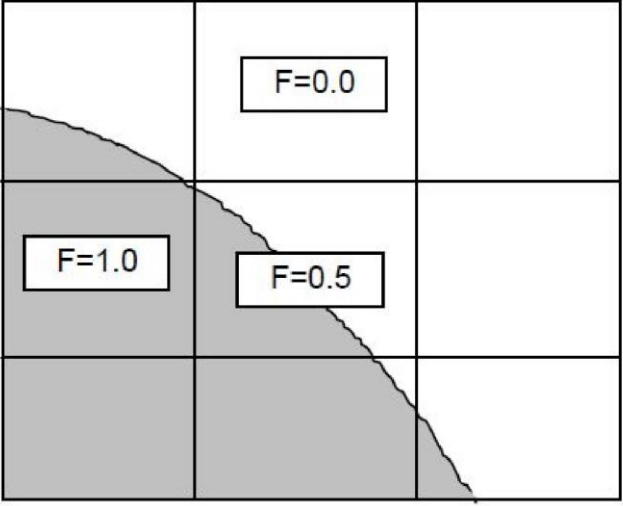
柏崎刈羽原子力発電所 6 / 7号炉 (2017. 12. 20 版)	東海第二発電所 (2018. 9. 18 版)	島根原子力発電所 2号炉	備考
<p>14.1 解析コードの概要</p> <p>屋外タンクからの溢水の伝播挙動評価は、解析コード <u>FINAS/CFD</u> を用いて行っている。<u>FINAS /CFD は汎用 FEM 非線形構造解析システム FINAS との流体/構造連成解析を行うことを目的として開発された完全非構造格子の熱流体解析コードである。空気や液体の熱と流れを計算し、その結果を FINAS に渡すことで、流体と構造物変形の相互作用を計算することができる。</u>自由表面を有するような混相流解析の界面捕捉法には VOF (Volume Of Fluid) 法を採用しており、これにより砕波などを含む複雑な自由表面形状を高精度に解析することを可能としている。</p> <p>14.2 VOF (Volume Of Fluid) 法について</p> <p>14.2.1 VOF 法の概要</p> <p>VOF 法は計算要素 (セル) に存在する流体の体積分率を関数として扱う方式で、流体で満たされた液体セルを「F=1」、流体が全く存在しない気体セルを「F=0」とし、流体が部分的に存在しセルが自由表面に接している境界セルをその体積占有率に応じて「0」から「1」の間の値で表現する。</p>

<p>補足第 14.2.1-1 図 VOF 法の概念図</p>		<p>1. 解析コードの概要</p> <p>屋外タンク等からの溢水の伝播挙動評価は、解析コード <u>Fluent</u> を用いて行っている。<u>Fluent は乱流、熱伝導、反応、燃焼、空力音響、回転機械、混相流といった多種多様な物理現象のモデル化が可能な汎用熱流体解析コードである。自由表面を有するような混相流解析の界面捕捉法には VOF (Volume Of Fluid) 法を採用しており、これにより砕波などを含む複雑な自由表面形状を高精度に解析することを可能としている。</u></p> <p>2. VOF (Volume Of Fluid) 法について</p> <p>2.1 VOF 法の概要</p> <p>VOF 法は計算要素 (セル) に存在する流体の体積分率を関数として扱う方式で、流体で満たされた流体セルを「F=1」、流体が全く存在しない気体セルを「F=0」とし、流体が部分的に存在しセルが自由表面に接している境界セルをその体積占有率に応じて「0」から「1」の間の値で表現する。</p>
