日本原燃株式会社	
資料番号	耐震機電03 R <u>2</u>
提出年月日	令和3年 <u>9</u> 月 <u>16</u> 日

設工認に係る補足説明資料

下位クラス施設の波及的影響の検討について

(建物・構築物，機器・配管系)

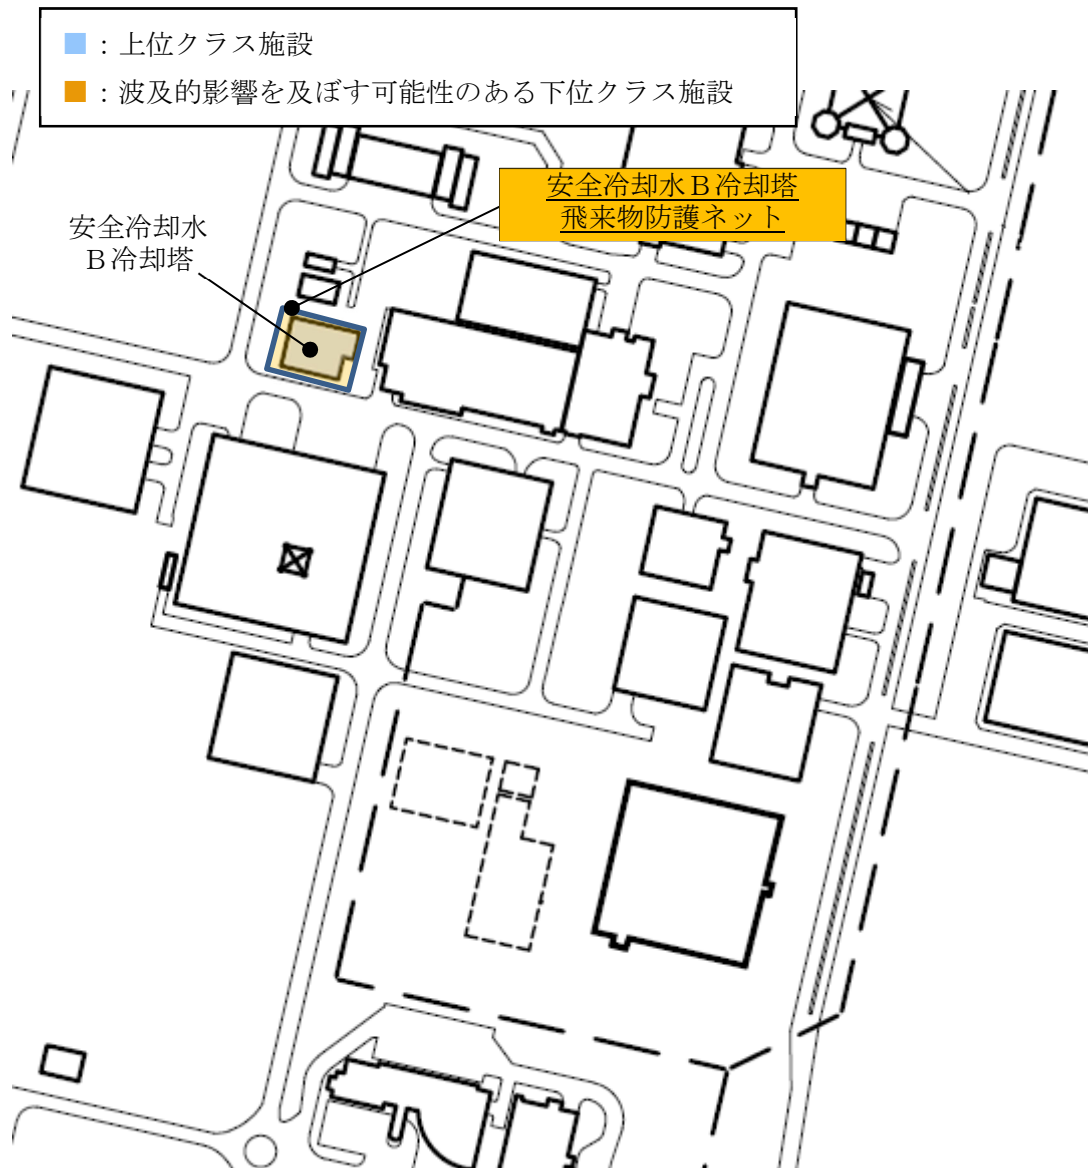
第 3.1-1 図 建屋外上位クラス配置図

第 3.1-1 表に示す下位クラス施設以外の周辺の下位クラス施設については，設工認に係る補足説明資料「下位クラス施設の波及的影響の検討（建物・構築物，機器・配管系）」の 5. に示す抽出方法に基づき，不等沈下，建屋の相対変位を想定しても，第 3.1-1 表に示す上位クラス施設に衝突しない程度の離隔距離をとって配置されていることを確認した。なお，分析建屋は安全冷却水 B 冷却塔の支持岩盤と同じ鷹架層に支持されている。
